Mémoire pour l'Obtention du Diplôme de master en génie civil  
**Spécialité : Art et technique de réhabilitation des bâtiments**

**La réhabilitation d'un ancien bâtiment industriel R+3**  
**« AIN TEMOUCHENT »**

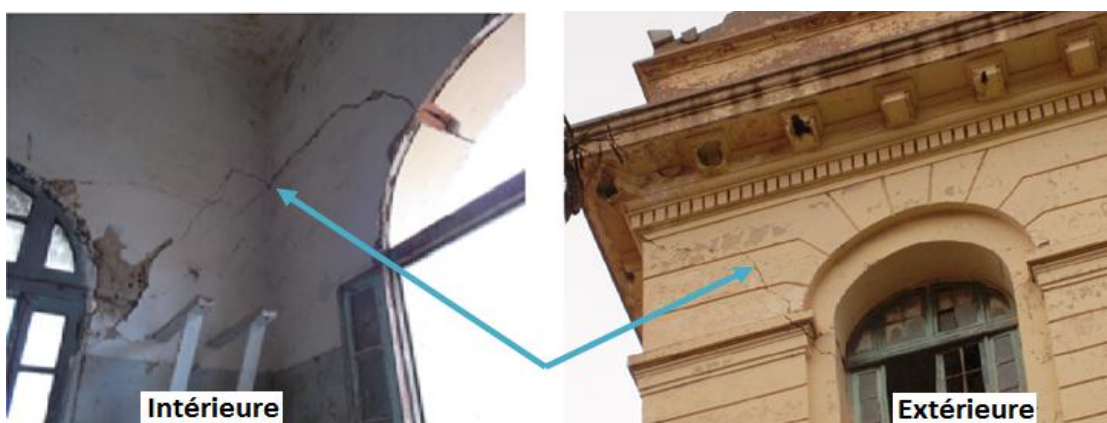
**Figure 3.1** : Fissures profond (le dernier étage)

- Lézardes passantes : traversent le mur dans toute son épaisseur (Figure 3.1).
- Lézardes non passantes : la fissuration n'est pas profonde (Tableau 3.1 N°3).
- Lézardes capillaires : elles sont à peine visibles (sur les enduits).

**Le dernier étage** est le plus endommagées, plusieurs fissures sont apparaître sur les murs porteur, et surtout au niveau des fenêtres et des ouvertures.

Tout ses désordres sont évoluées a cause des vibrations des machines qui restent fonctionnelles pendent deux années après le séisme.

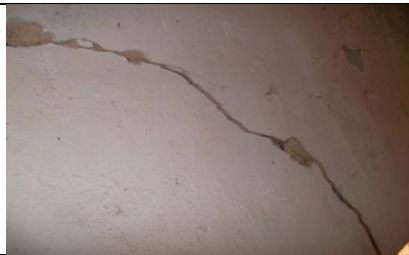
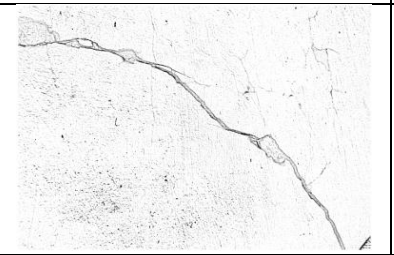
Fissure profond en diagonale Traverse le mur L=2m Ep=18mm
2

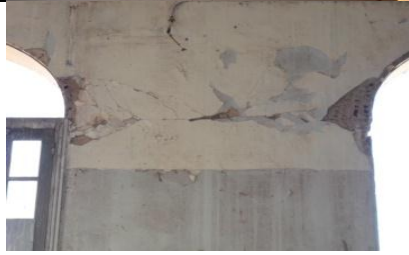
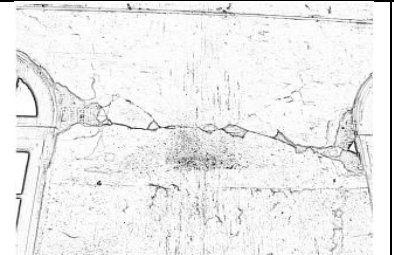
Fissure horizontale L=1.55m Ep=5mm Prof=4cm
3

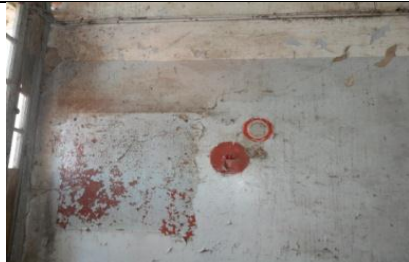
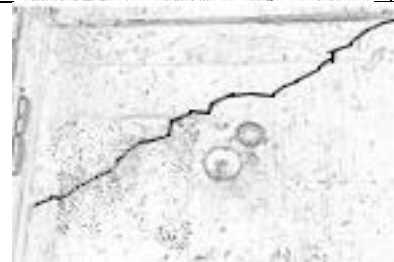
Fissure superficielle en diagonale 45° L=1.8m Ep=2mm
4

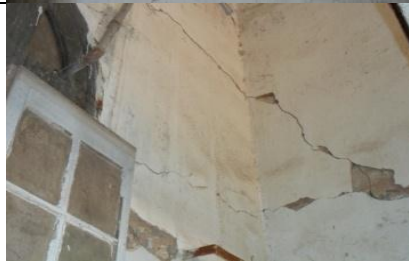
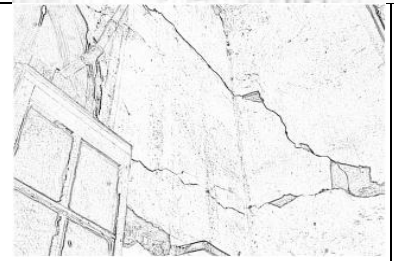
Fissure en deux directions e, entre les fenêtres L1=2m L2=3m Ep =6mm
5

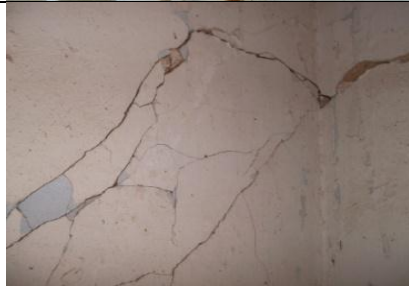
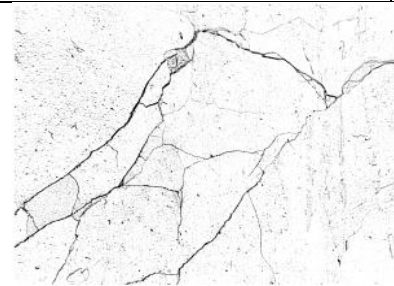
Fissure profond avec décollement d'enduit sur une surface de 1.5m <sup>2</sup>
6

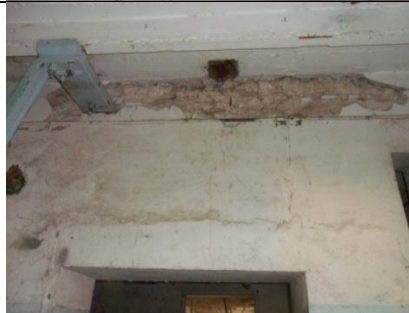
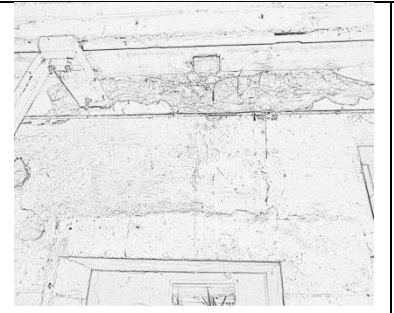
Décollement d'enduit au niveau des appuis de plancher Surface de 3m <sup>2</sup>

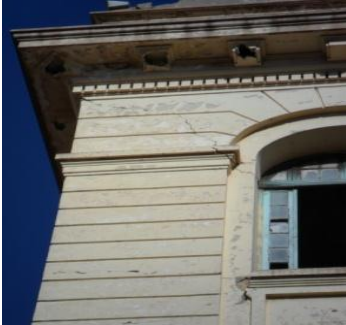
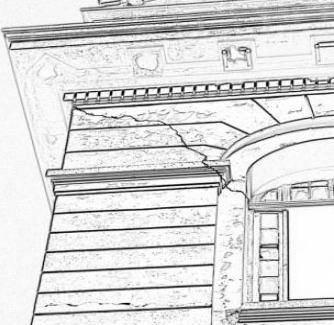
Fissure profond a l'extrémité du bâtiment $L=3m$ $Ep=19mm$
8

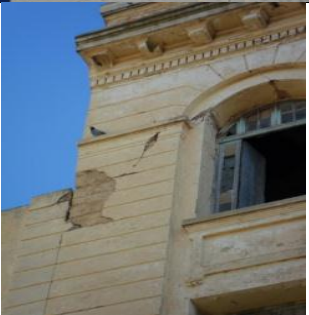
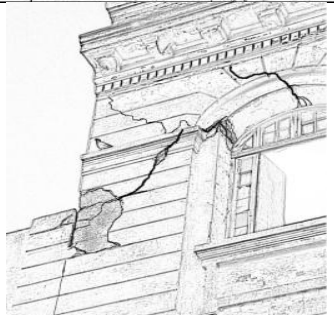
Fissure en diagonale avec découlement en plaque de l'enduit de façade $L=2m$ $Ep=15mm$
9

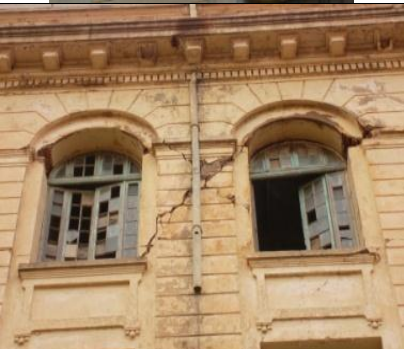
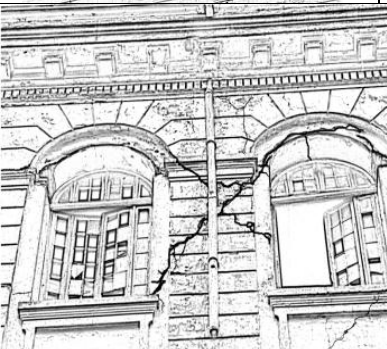
Fissure en double diagonales (crois) due au mouvement sismique $Ep=20mm$

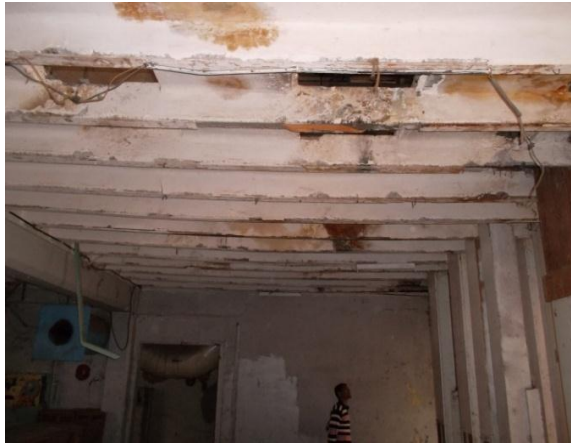
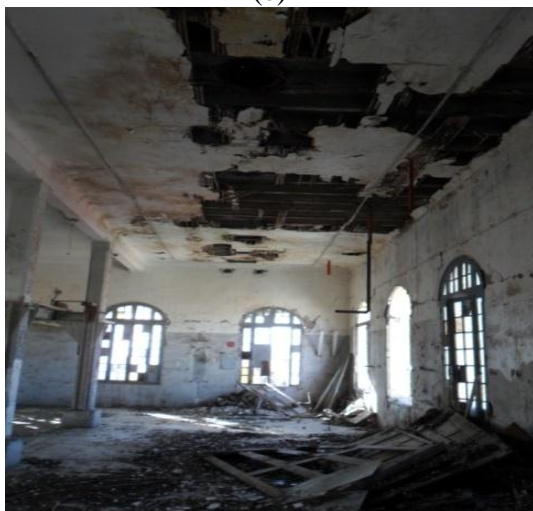
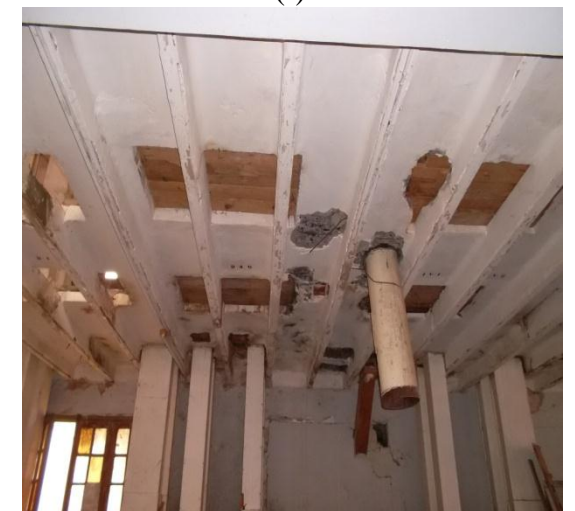
- Des déformations importantes dans les nervures, flèche exagérée dans les planchers (Figure 3.2 a).
- Endommagement par fatigue a cause de l'effets du séisme et de la charge importante des machines.
- La corrosion des armatures dans les zones ou les aciers sont apparents.
- Des plusieurs ouvertures a était créés pour les conduites et les équipements des machines
- Des fissures au niveau de l'encastrement des nervures dans le mur porteur.
- Le vieillissement des matériaux (pierre, brique, béton...)

- (a) Flèche importante dans le plancher (2<sup>ème</sup> étage).
- (b) Des trous pour les conduites des machines.
- (c) Une nervure cassée.
- (d) Fissures au niveau de l'encastrement des nervures dans le mur.
- (e) La corrosion des armatures apparentes.
- (f) Les taches de rouille.
- (g) Effondrement des parties de plafond (le dernier étage).
- (h) Des tuyaux et des conduites en bois traversent les planchers.

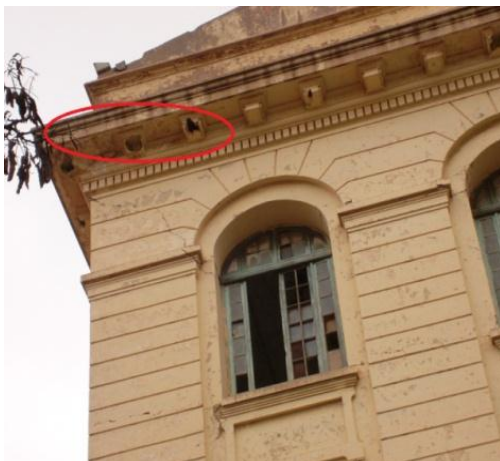
**Figure 3.4** : Dégradation des éléments décoratifs de plâtre

Figure 4.4 : Réparation des éléments décoratifs

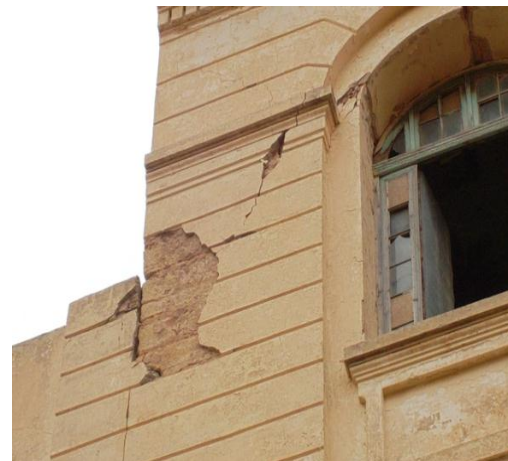
**Figure 3.5** : Décollement par plaques des enduits des enduits

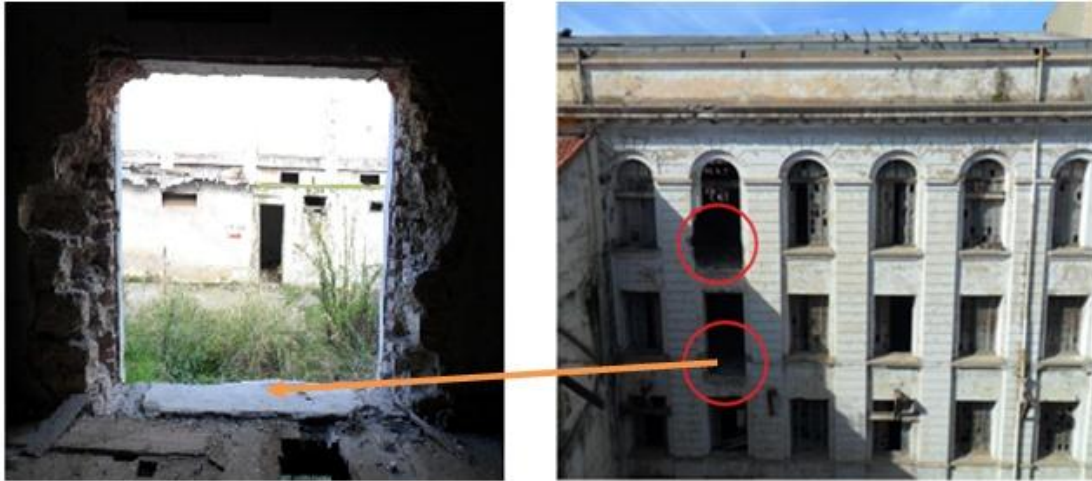
**Figure 3.6 :** Démolition des murs pour l'évacuation des équipements du moulin (Façade interne)

**Figure 4.3 :** Réparation des murs démolis

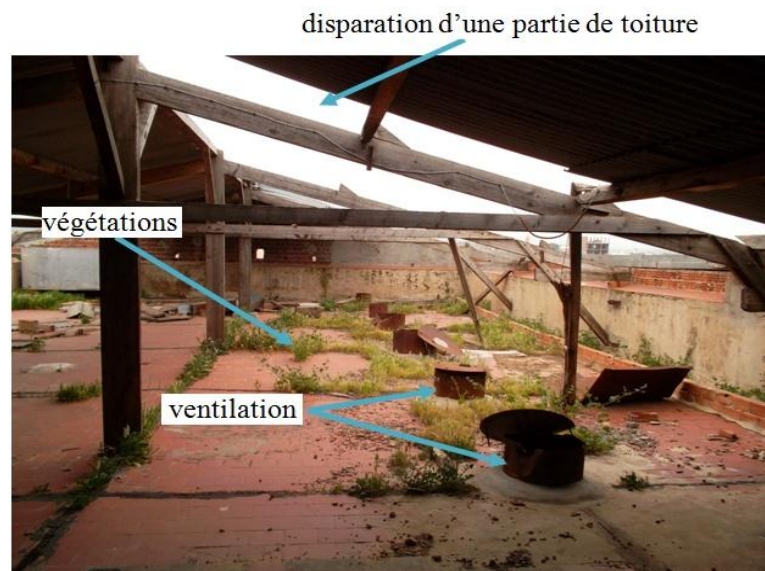
- L'apparition des herbes sur le revêtement de la terrasse.
- Disparition d'une partie de toiture
- Concentration des déchets.
-

**Figure 3.7 :** L'état de la terrasse

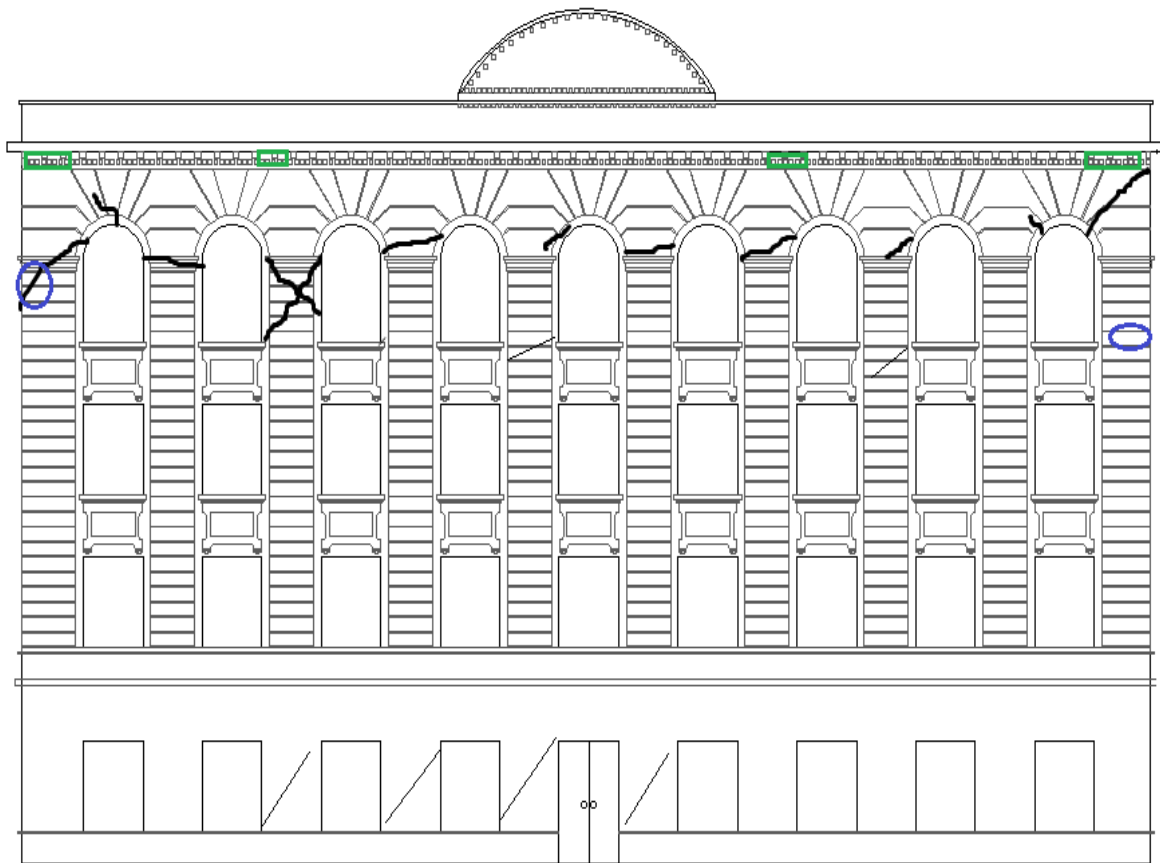
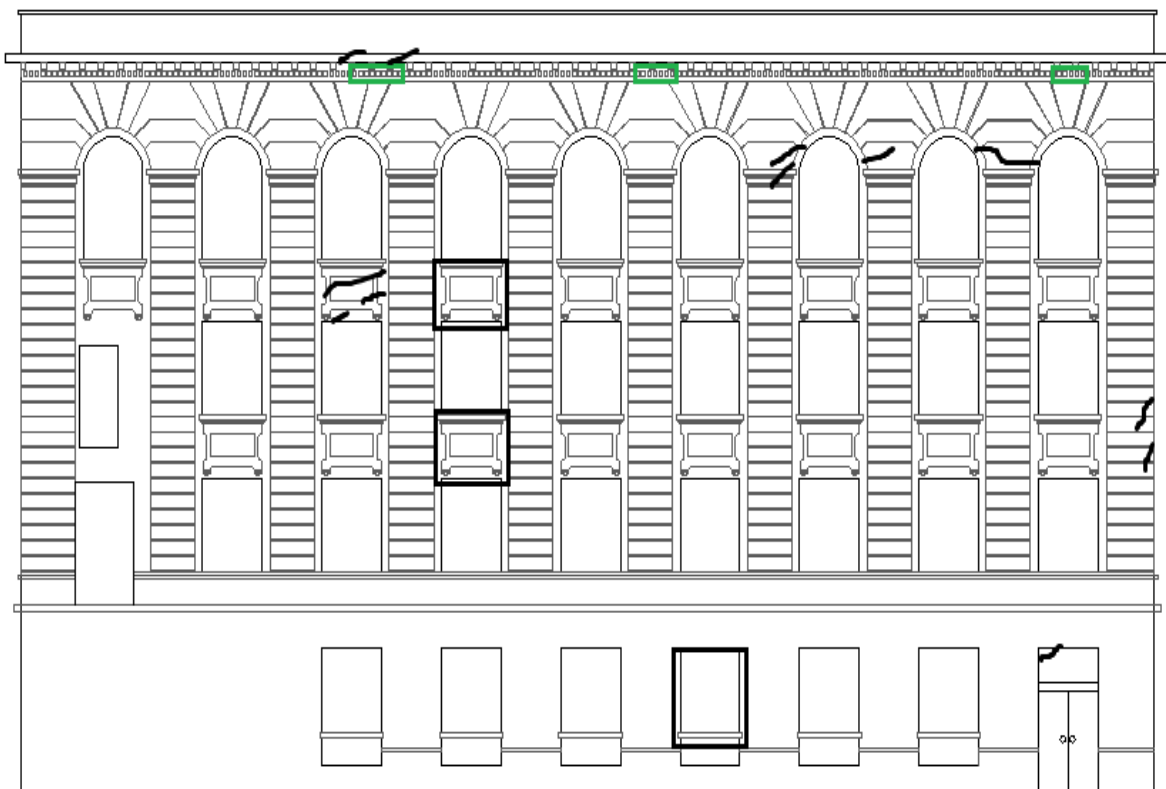
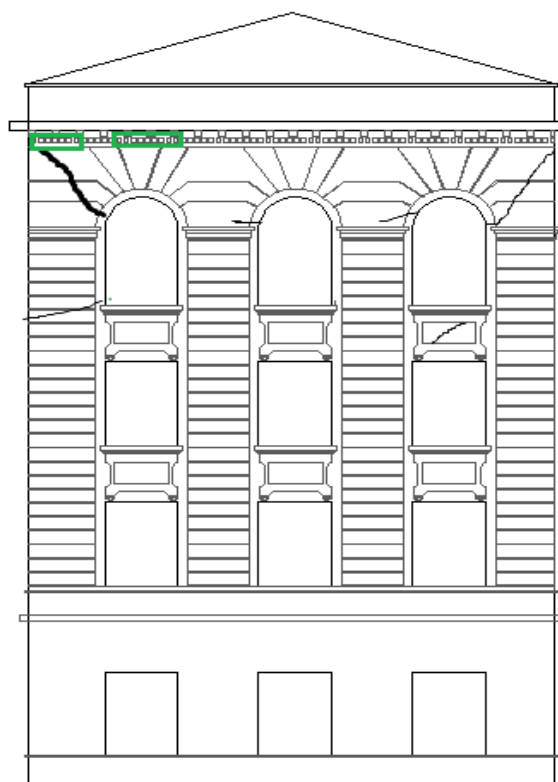
- (A) : Pathologies de la façade principale  
(B) : Pathologies de la façade intérieure  
(C) : Pathologies de la façade secondaire

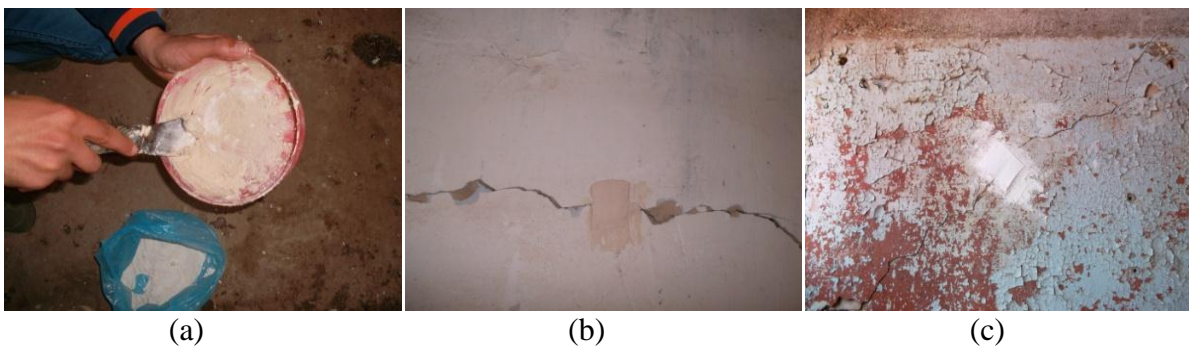
**Figure 3.10 :** Les plaques témoins

30/03/2012	8mm	
			06/04/2012	8mm	
			20/04/2012	8mm

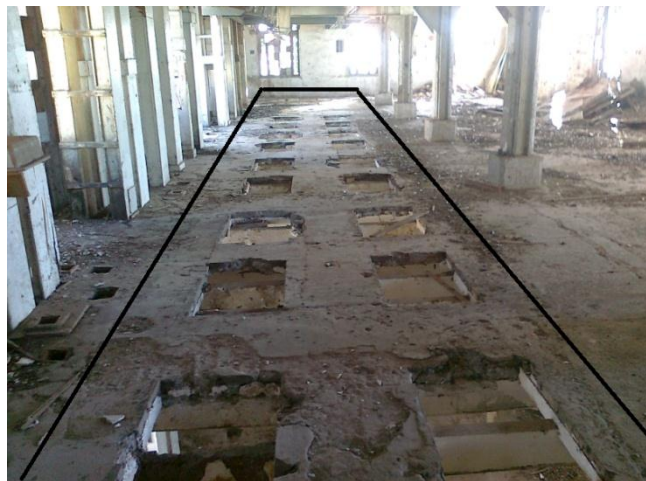
Figure 4.8 : Planché fléché (3<sup>ème</sup> étage)

**Remarque :** cette réparation concerne seulement les parties des planchers qui ont été réservées pour les machines dans le 2<sup>ème</sup> et le 3<sup>ème</sup> étage (la partie encadrée dans la figure 4.8).
