وزارة التعليم العالي والبحث العلمي
جامعة أبي بكر بلقايد تلمسان
كلية العلوم الإنسانية و العلوم الإجتماعية
قسم: علم الآثار
تخصص: صيانة و ترميم

مذكرة تخرج لنيل شهادة الماستر في صيانة و الترميم

ترميم المسجد العتيق بمدينة الأغواط
"دراسة تقييمية"

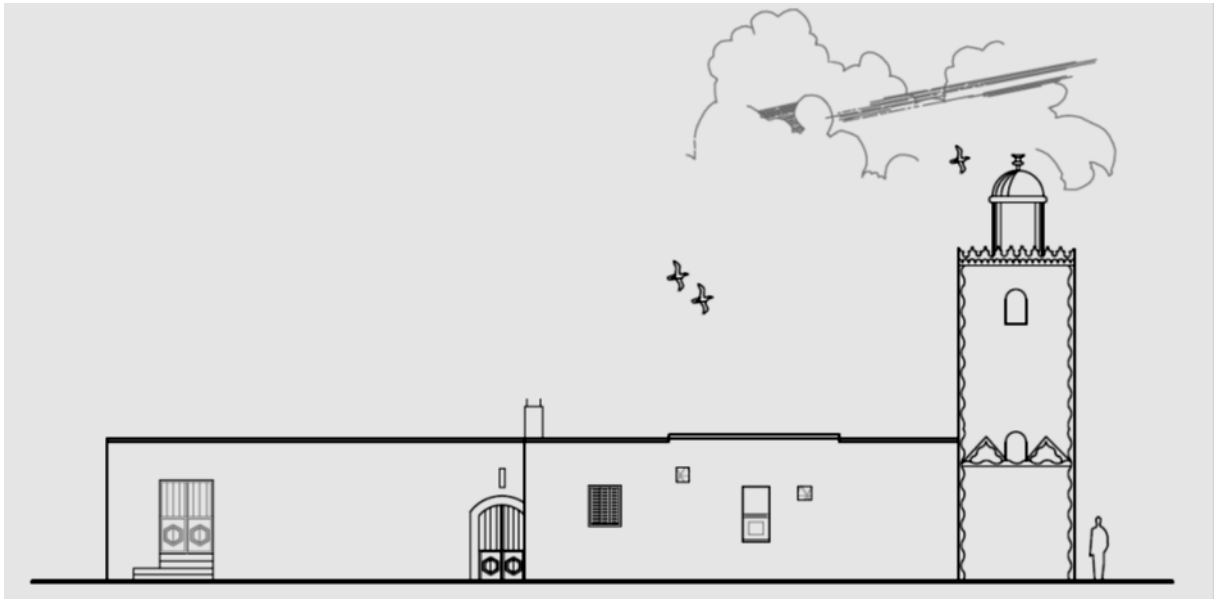
المخطط رقم 5: واجهة المسجد العتيق الشرقية (من اعداد الطالبة)

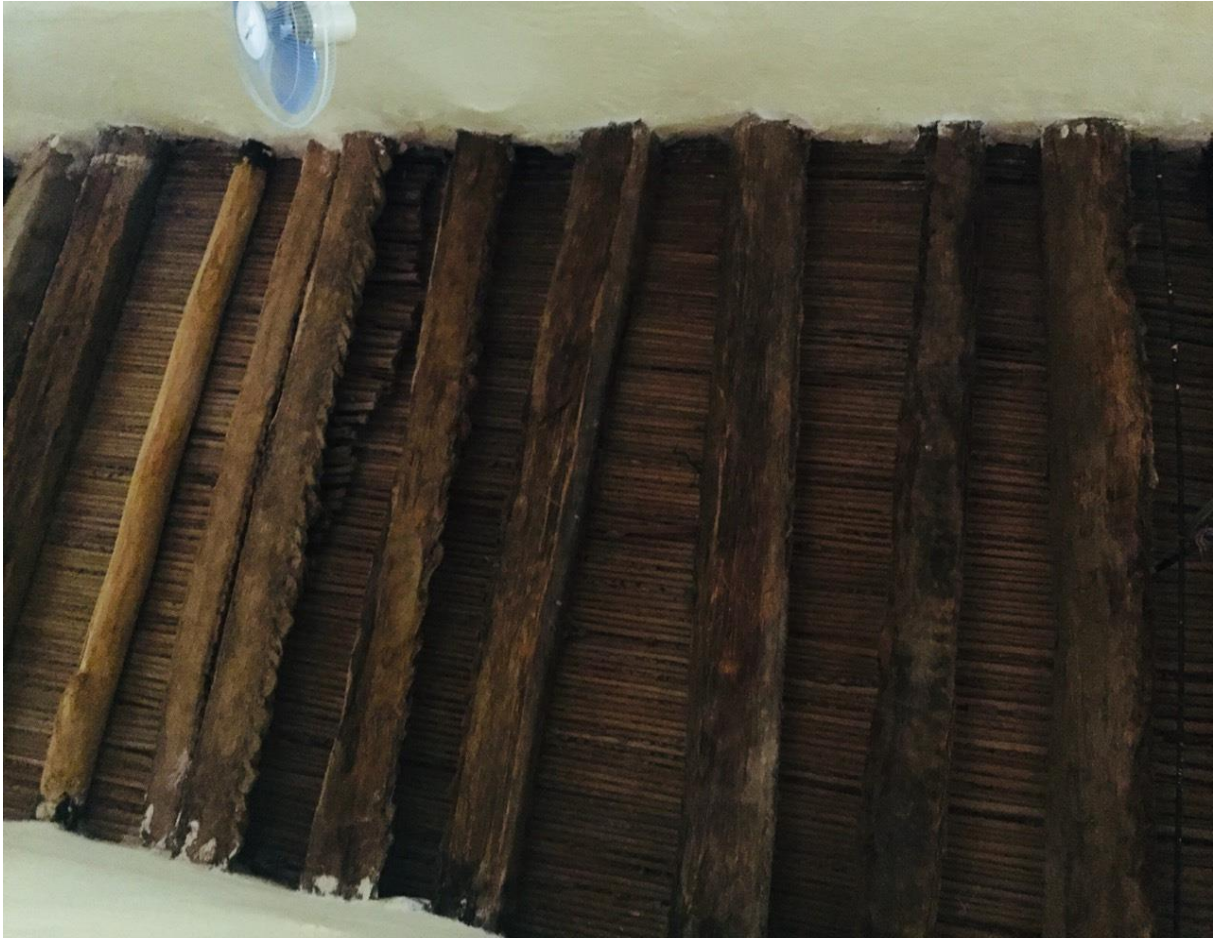
الصورة رقم 7: نظام السقف بالجهة القديمة

يغطي قاعة الصلاة المسجد عوارض الخشبية من شجر العرعار والقصب مع جذع النخيل وطريقة الربط بينهما باللبن المخلوط ما يسمى محليا التيشيمت وقد أستعمل في تبليط الأرضية المسجد بلاطات من الأجر المطهوه.

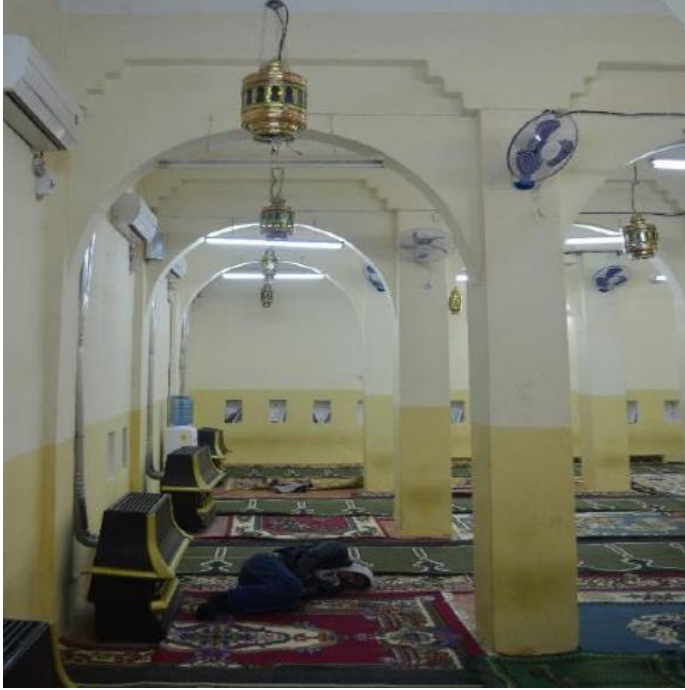
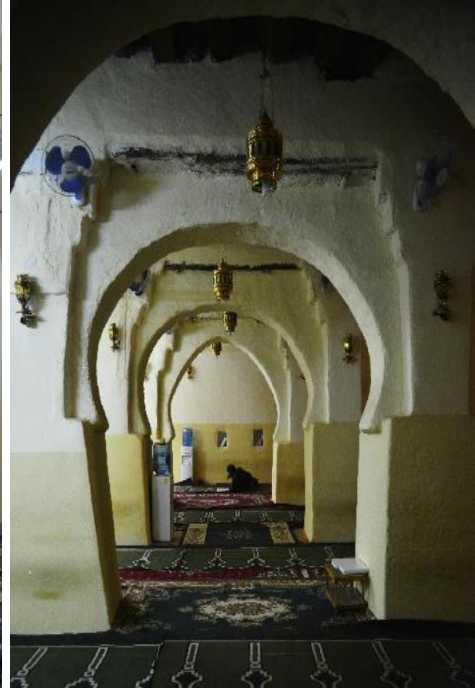
اللوحة رقم 1: شكل الاعمدة و الاقواس بالجهة المستحدثة و القديمة

الصورة رقم 9: شكل الاعمدة و الاقواس في
الجزء المستحدث

الصورة رقم 8: الاعمدة والاقواس في
الجزء القديم

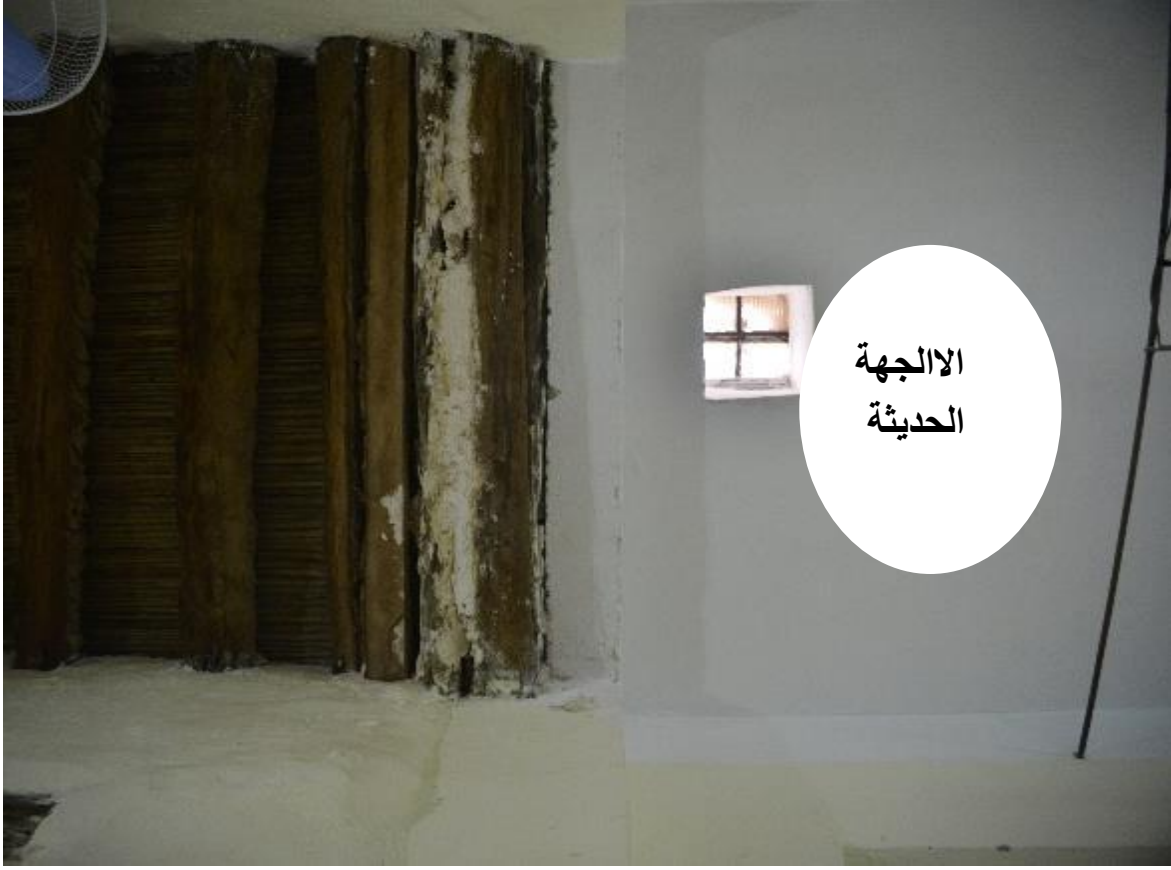
الصورة رقم 10: التسقيف في الجهة الغربية (الجمع بين القديم و الحديث)

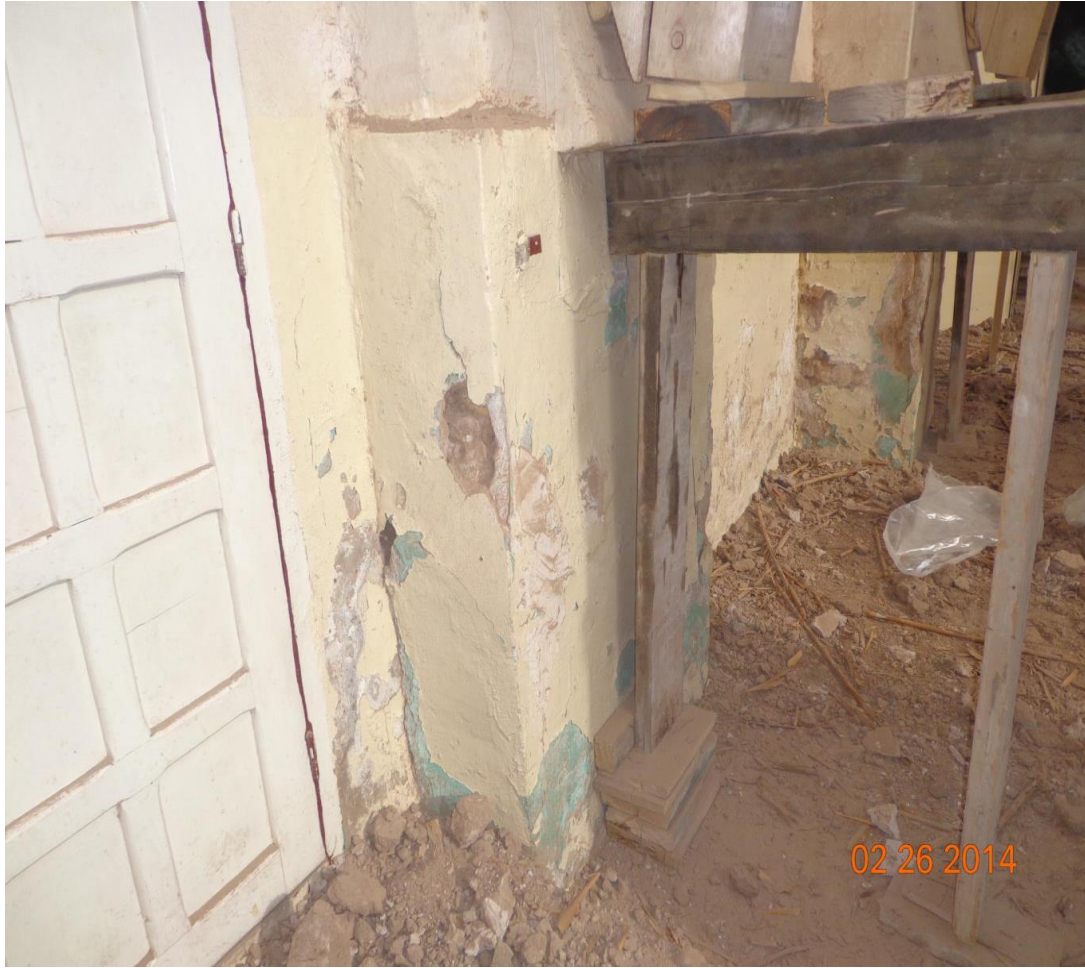
الصورة رقم 11: تأثير الرطوبة وتساقط الجدران قبل عملية الترميم

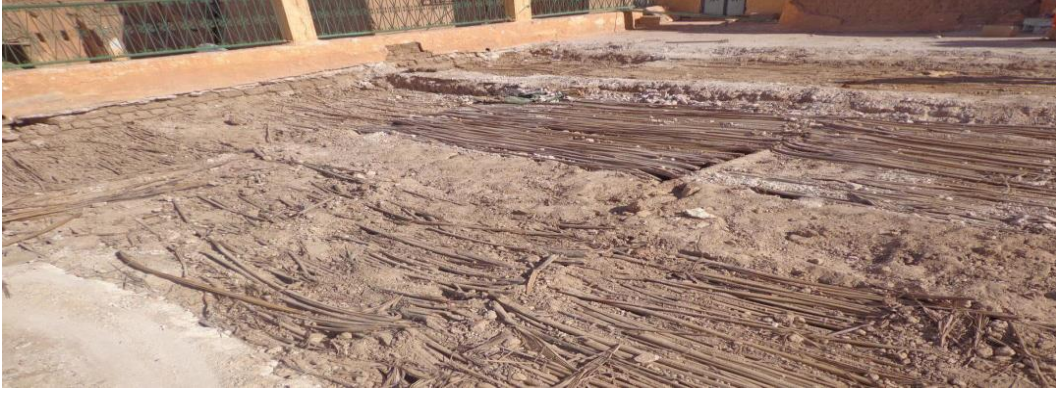
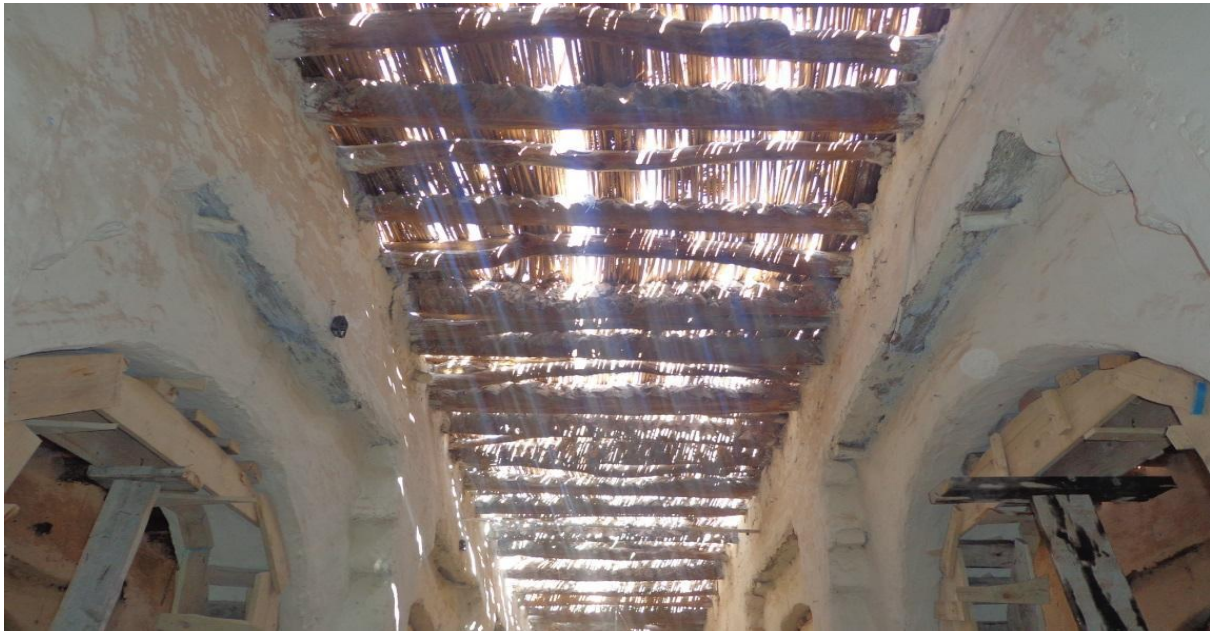
اللوحة رقم 2: عملية نزع العوارض الخشبية المهترئة واستبدالها بأخرى من نفس النوع واسترجاع الجودة منها

الصورة رقم 12: نزع العوارض الخشبية المهترئة

الصورة رقم 13: استبدال العوارض الخشبية من نفس النوع

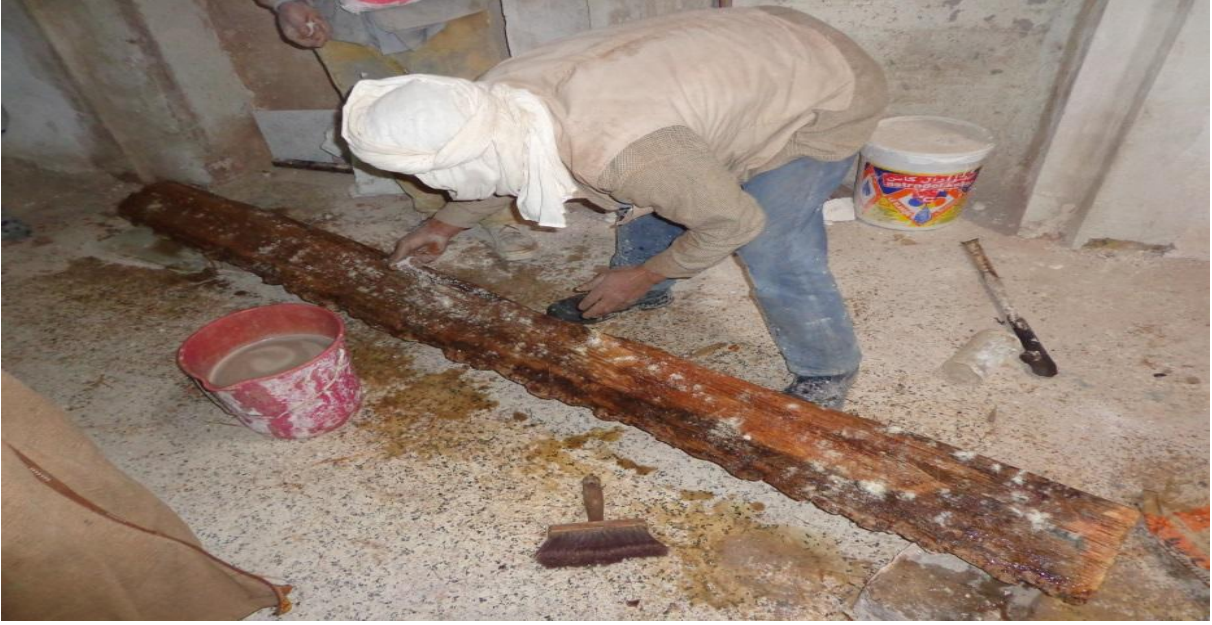
الصورة رقم 14: معالجة العوارض الخشبية بالطريقة التقليدية (الماء و الملح)

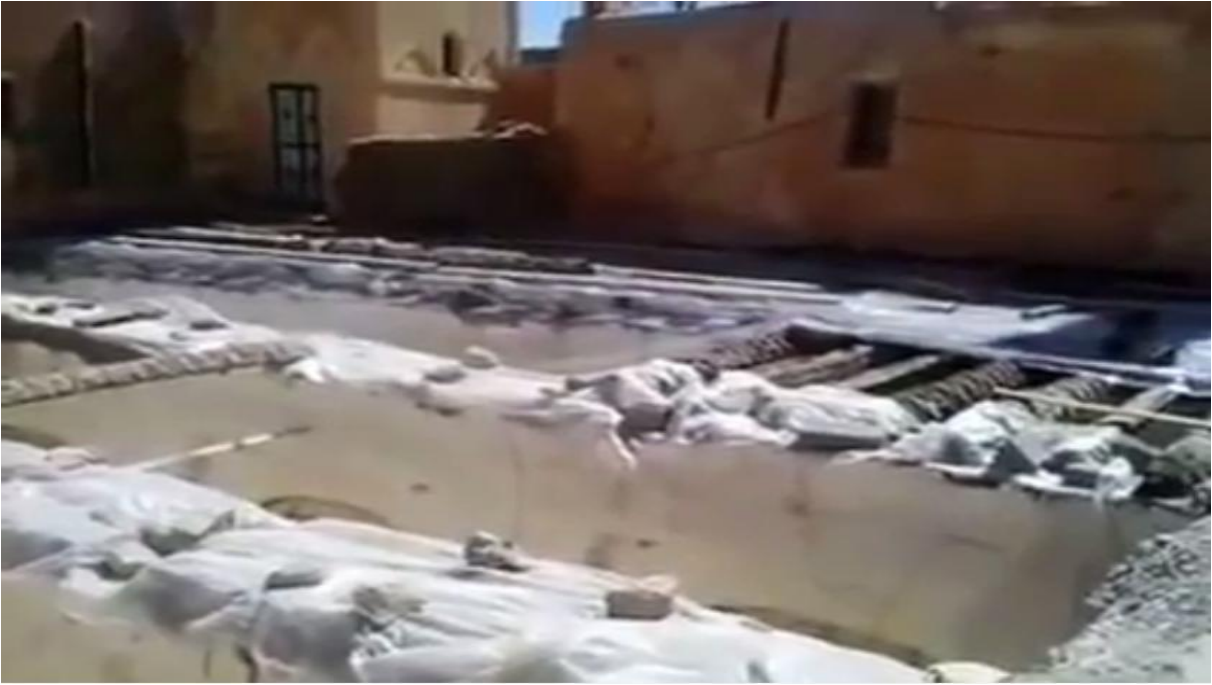
الصورة رقم 15: وضع العوارض الخشبية بطريقة التقليدية

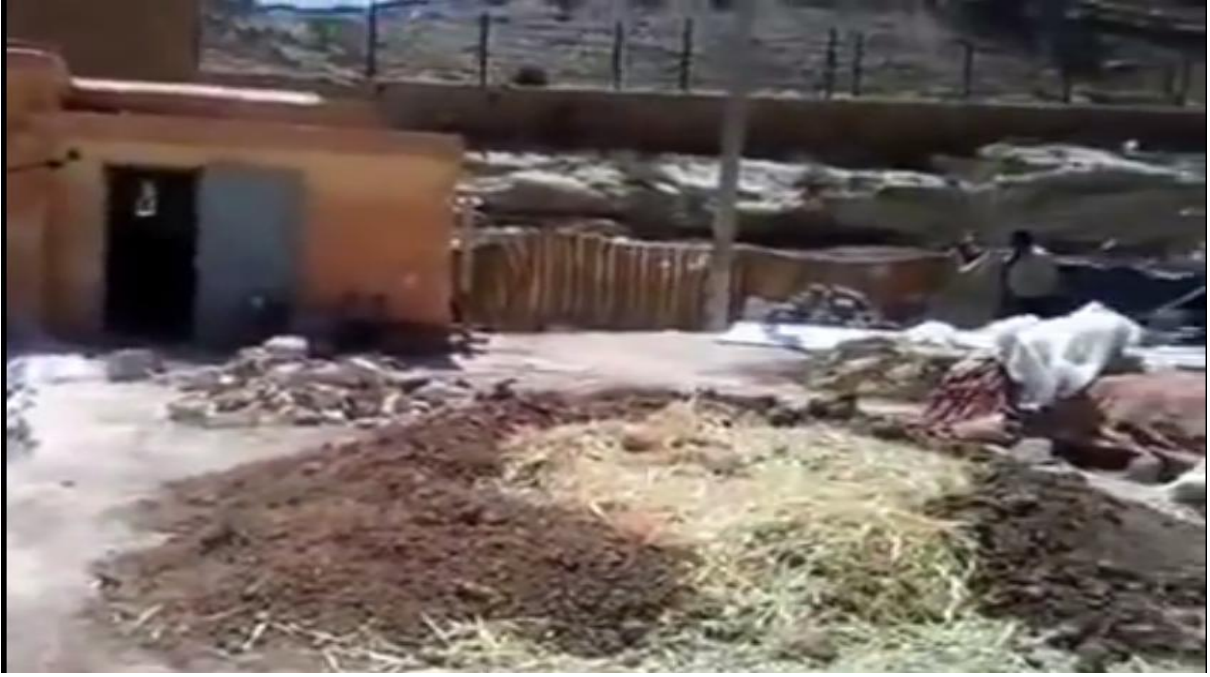
الصورة 16: الخلطة الطينية للسقف

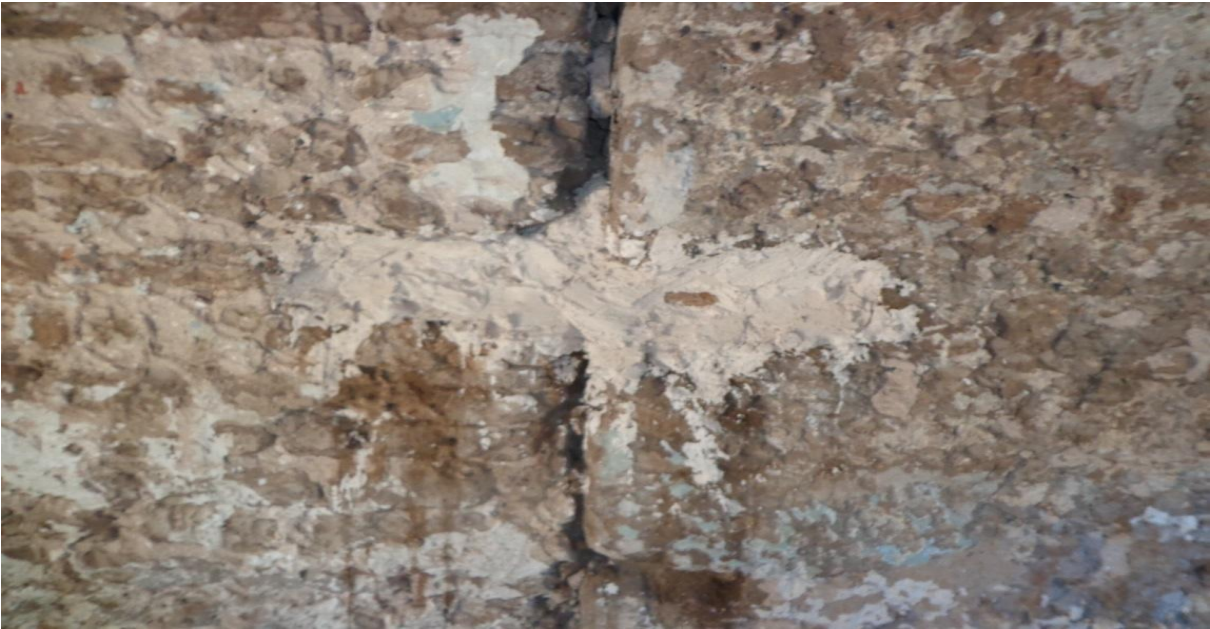
الصورة رقم 17: ترميم التشققات باستعمال مسكات من خشب العرعار

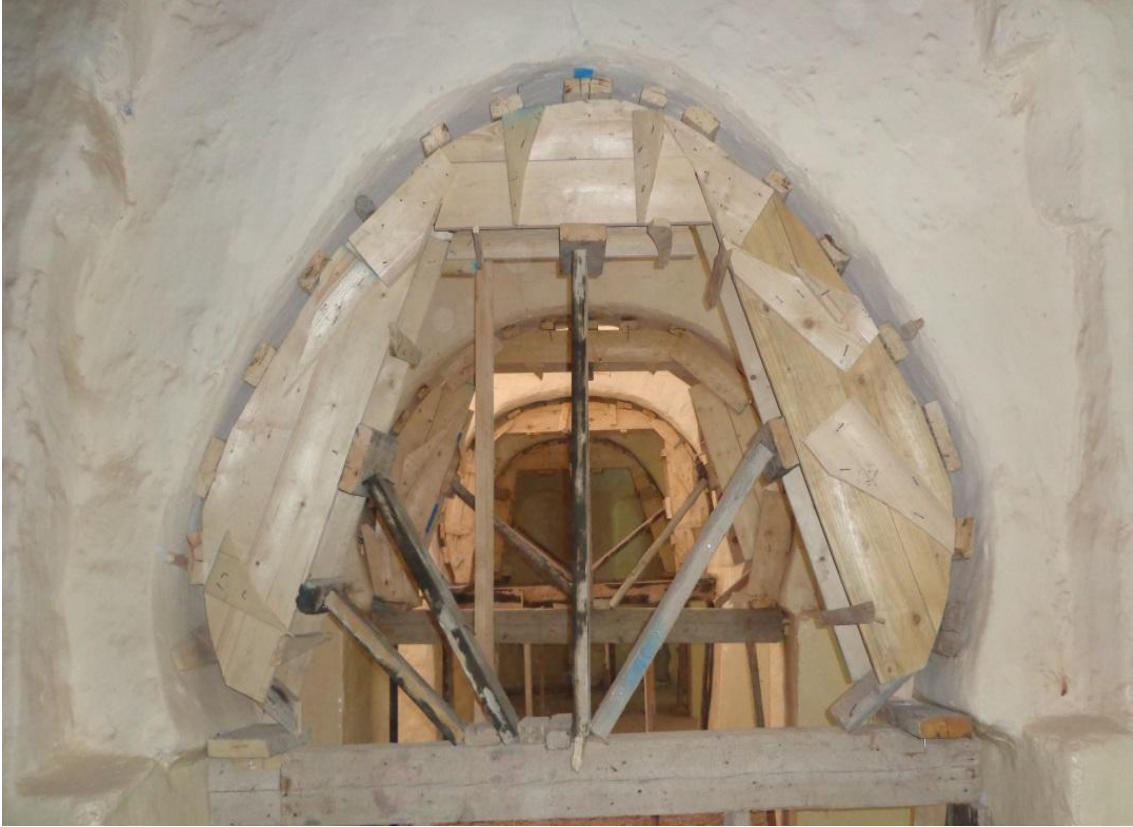
الصورة رقم 18: تدعيم الاقواس و السقف بدعامات خشبية

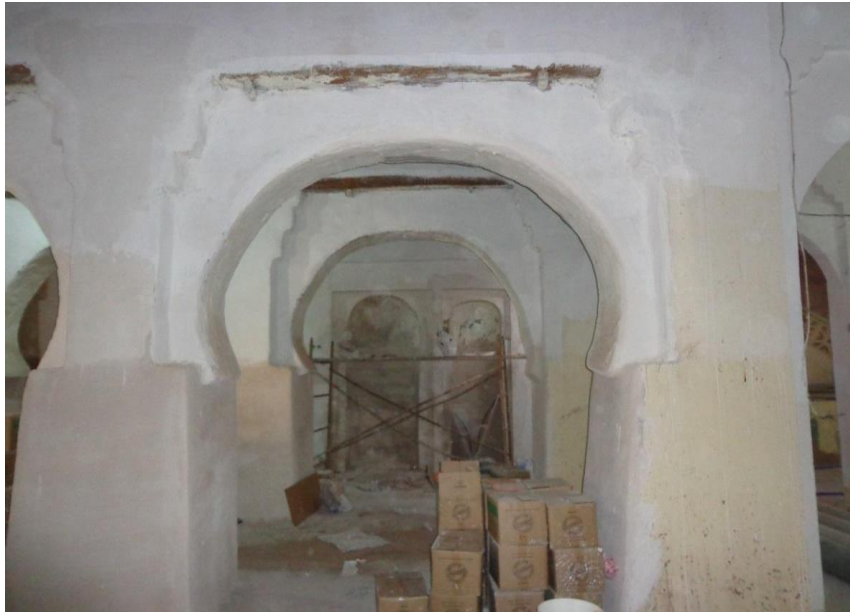
الصورة 19: تلبيس الجدران و الاعمدة و الاقواس بملاط الجير

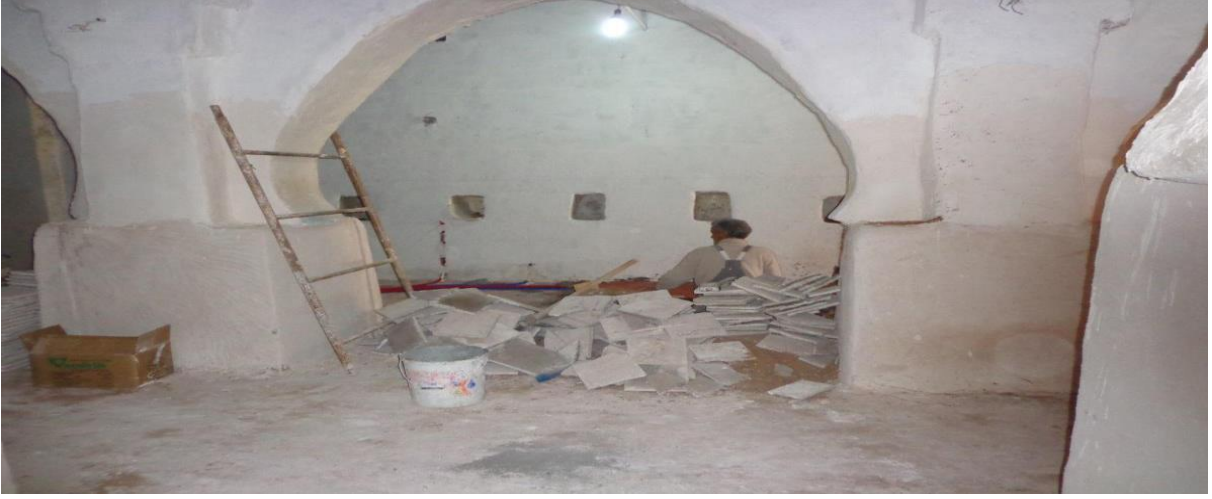
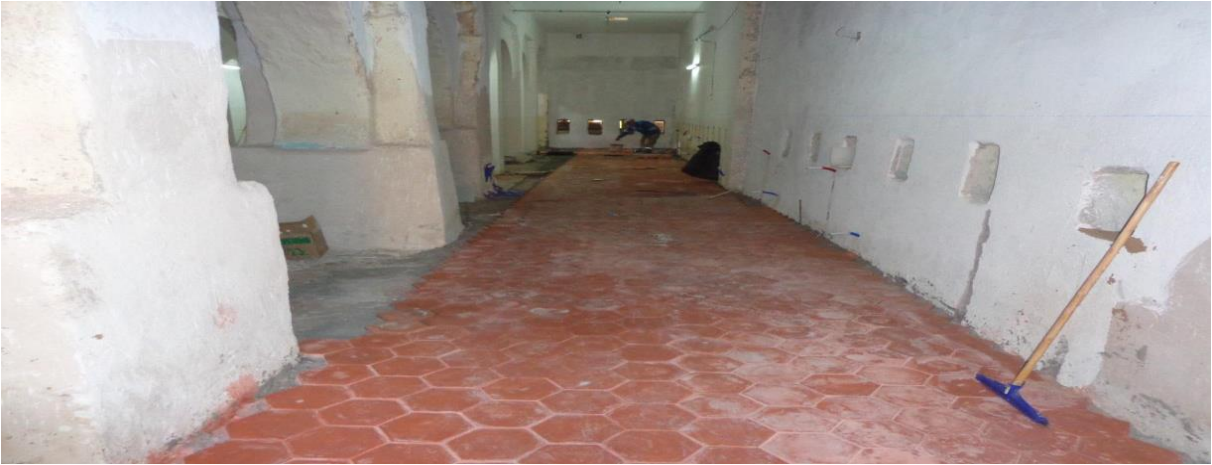
اللوحة رقم 3: نزع طبقة الغرانيت و استبدالها بطبقة من الأجر المشوي

الصورة رقم 20: نزع طبقة الغرانيت

الصورة رقم 21: تبييط بالاجر المطهو

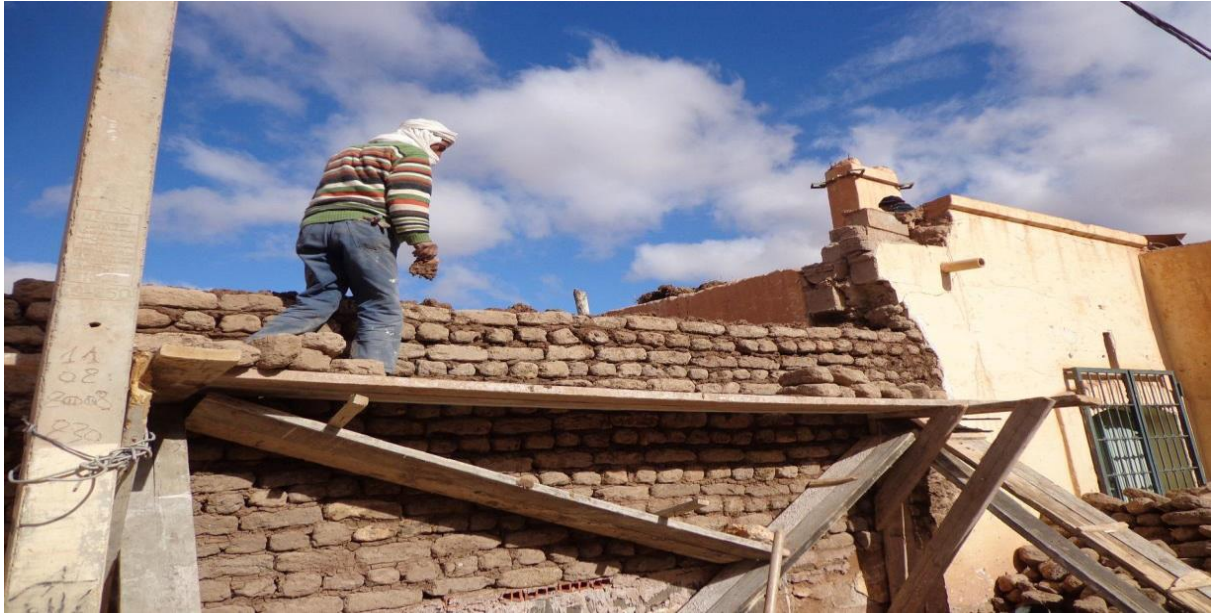
الصورة رقم 22: بناء الجدار بالطوب

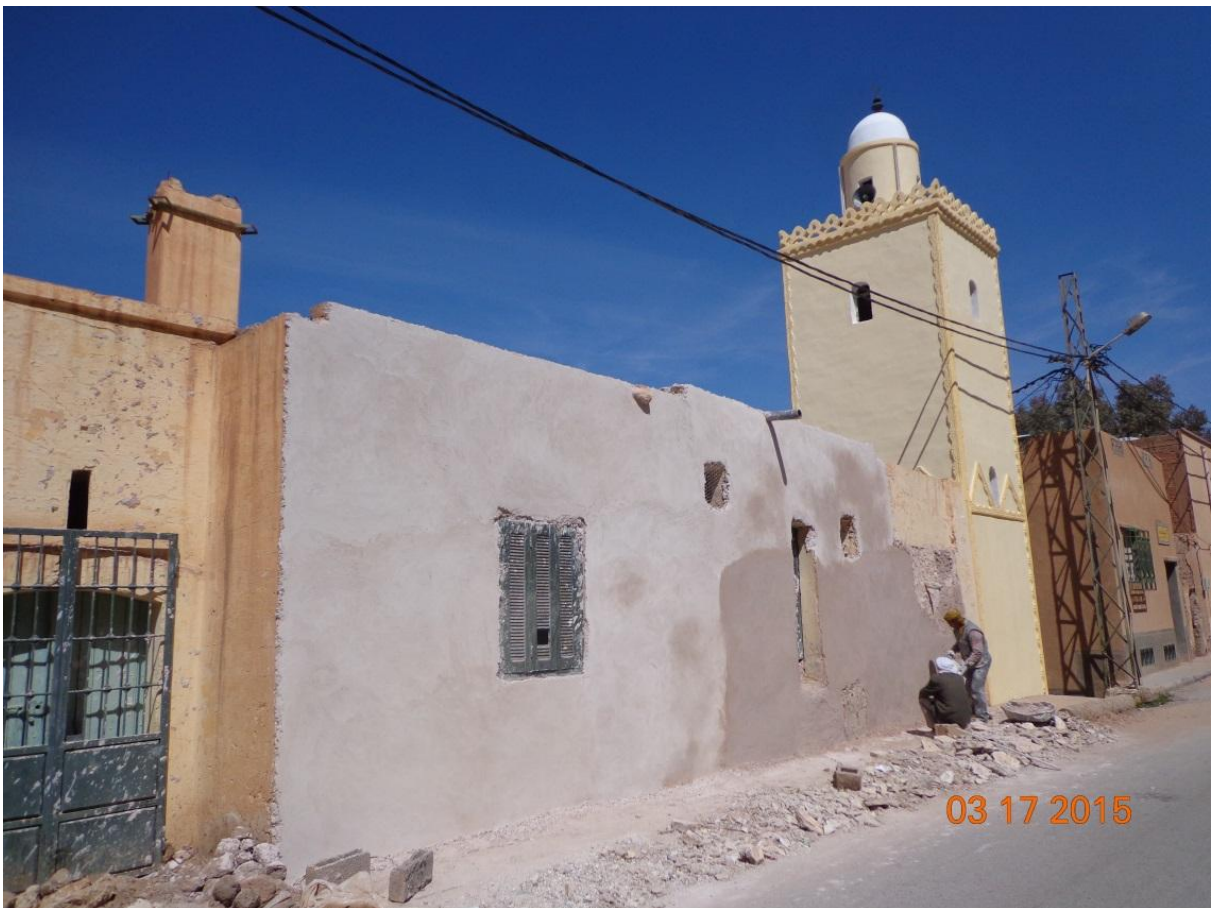
الصورة رقم 23: تلبيس الجدار بملاط الجير

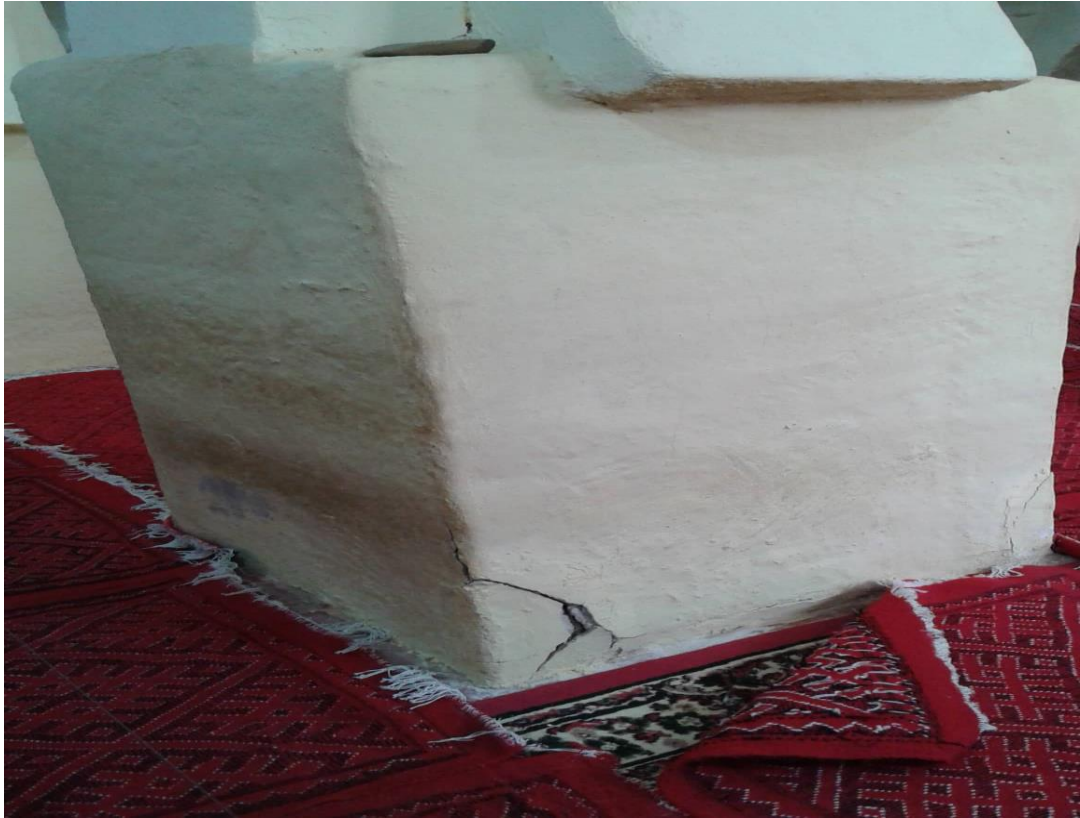
الصورة رقم 24: تصدعات على مستوى الأعمدة

9- بعد عملية الترميم ومرور ثلاثة سنوات بدأت عملية ظهور التصدعات على مستوى الأعمدة والجدران و الأساسات بسبب مياه الامطار التي تمت معالجتها في اشغال الترميم ومع ذلك بقي نفس المشكل موجودا ،الا انه كان يجب حمايتهم خلال بناء خندق حول المبنى لتصريف مياه الامطار بعيدا حتى لا تغور الى الاساسات وتسبب تلف , هذه المياه قد تكون سببها تجمع مياه المزاريب التي تصرفها من السطوح او تجمع مياه الامطار الى السطحية حيث : يحفر خندق محاذاي للجدار الذي يراد حمايته من تسرب مياه الامطار وهذا الى عمق الاساس ويكون عرضه ما بين 40الى 60سم.

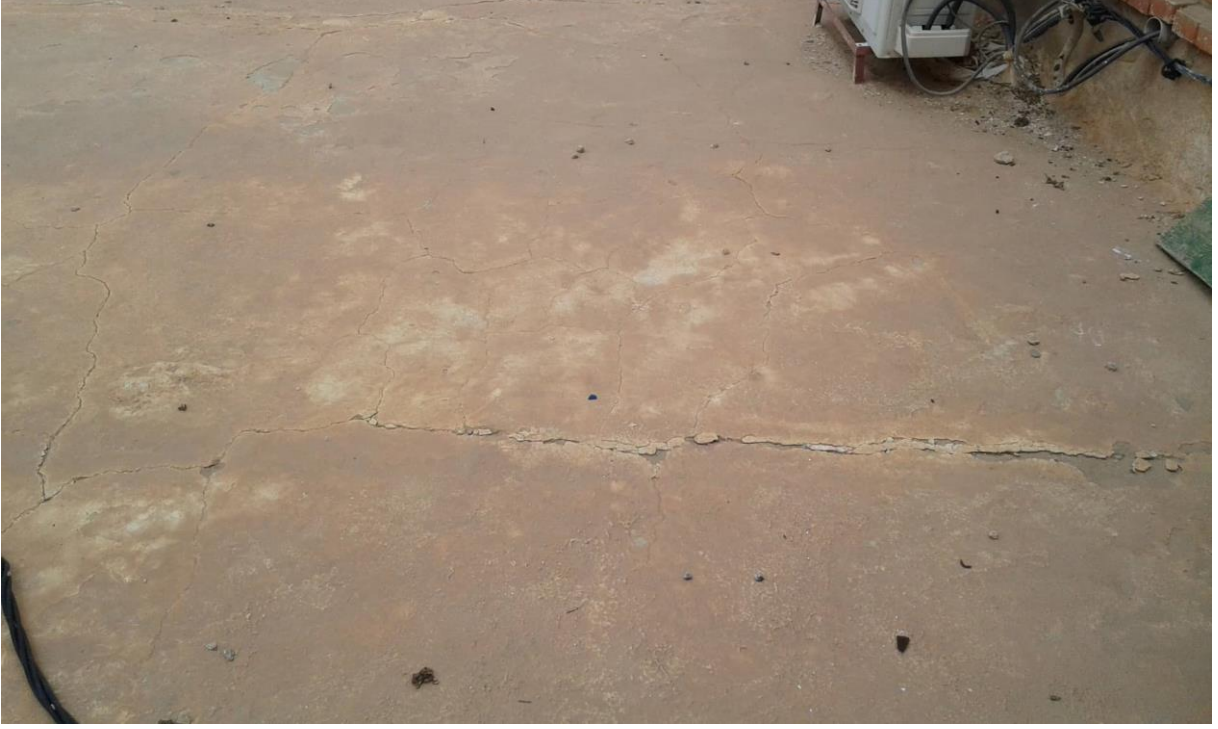
الصورة رقم 25: تشققات على مستوى السطح

-السماح للمصلين باستعمال السطح للصلاة كان خطأ كبيرا مما أثر سلبا على حالة السقف بسبب مشكلة الثقل و الوزن الزائد .
