رسالة لنيل شهادة دكتوراه علوم في علم الآثار

تخصص: صيانة وترميم المباني الأثرية والمعالم التاريخية

مشروع إعادة تهيئة المعالم التاريخية بلجدار في منطقة تيارت

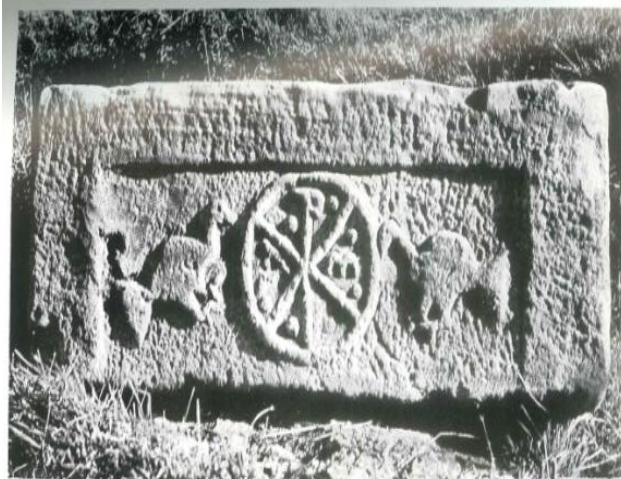
الصورة رقم 02: تابوت يحمل طائرين يتوسطهما صليب بموقع كلومناطة

إن موقع كلومناطة لا يحتوي فقط على مرحلة ما قبل التاريخ فقط وإنما يمر من خلاله خط الليمس وعلى بعد حوالي 300 م منه يوجد بقايا حمام روماني، بهذه المنطقة تم العثور على بعض النقوش والرموز شبيهة بتلك الموجودة في معالم لجدار من بينها، حجارة رملية بطول 129 سم وعرض 65 سم وسمك 50 سم، نقش عليها الصليب بشكله القديم مع وجود ستة نقاط حوله، بجانب هذا الصليب يوجد طائران يشبهان الحمام⁽¹⁾، في نفس المكان عثر على نقش في تابوت يشبه النقش الأول مع اختلاف في الرموز المحيطة بالصليب⁽²⁾، (أنظر الصورة رقم 01 و 02).

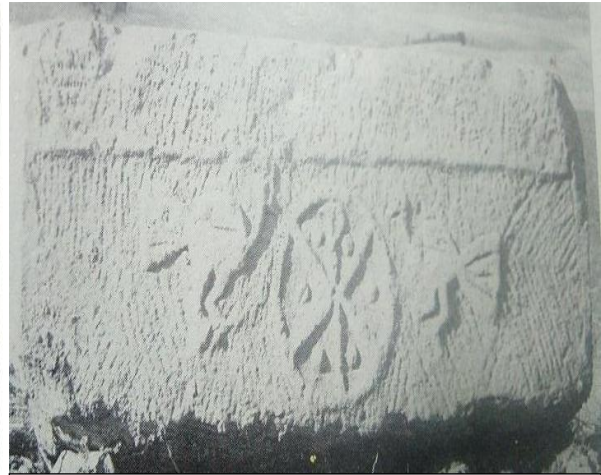
الصورة رقم 01: نقش لطائرين وصليب بموقع كلومناطة

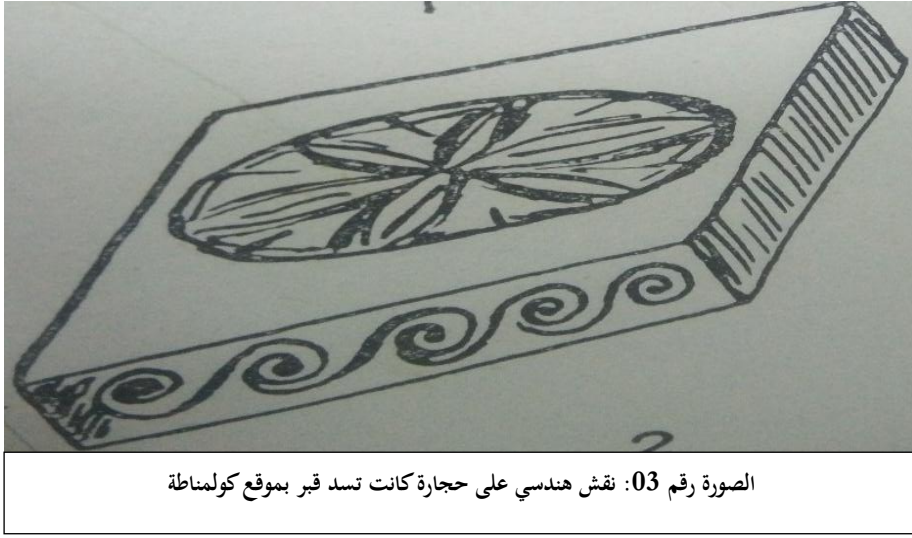
الصورة رقم 03: نقش هندسي على حجارة كانت تسد قبر بموقع كولمناطة

في نفس المكان أيضا عثر على حجارة مستطيلة الشكل كانت تسد فتحة لأحد القبور، طولها

74 سم وعرضها 63 سم وسمكها 16 سم، نقش على جزئها العلوي زهرة سداسية داخل دائرة

قطرها 44سم، وفي الجهة الجانبية نقش هندسي نباتي ممتد على شكل حلزوني⁽¹⁾، (أنظر الصورة رقم 03).

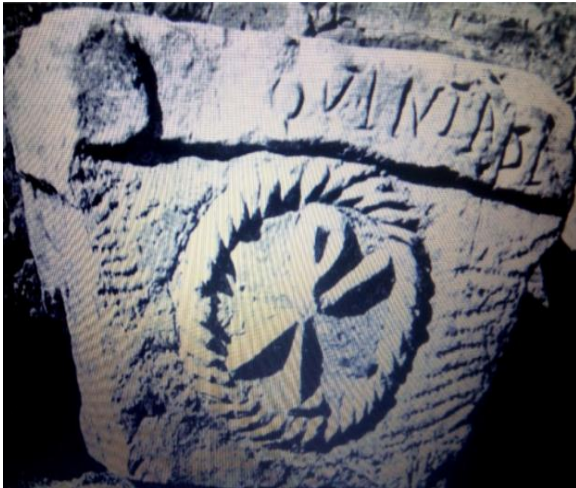
الصورة رقم 05: تاج يحمل صليب بموقع كلومناطة

رمز الزهرة السداسية يشبه ذلك الموجود بالمعلم الأول بجبل لخضر (أنظر الصورة رقم 161)، أما الرمز النباتي الحلزوني فيوجد بمعلم الكسكاس بجبل العروي (أنظر الصورة رقم 254). دائما في موقع كلومناطة تم العثور على تاج لعمود بارتفاع 45سم قاعدته دائرية الشكل يحمل في الأعلى رمز هندسي لمعينات متجاورة وفي وسطه طائر يشبه الحمام (أنظر الصورة رقم 04)، في نفس الموقع عثر على حجارة هرمية الشكل طولها 60سم وعرضها 49سم وارتفاعها 45سم، تحمل رمز الصليب بشكله القديم داخل دائرة وفي الأعلى توجد كتابة لاتينية⁽²⁾ (أنظر الصورة رقم 05).

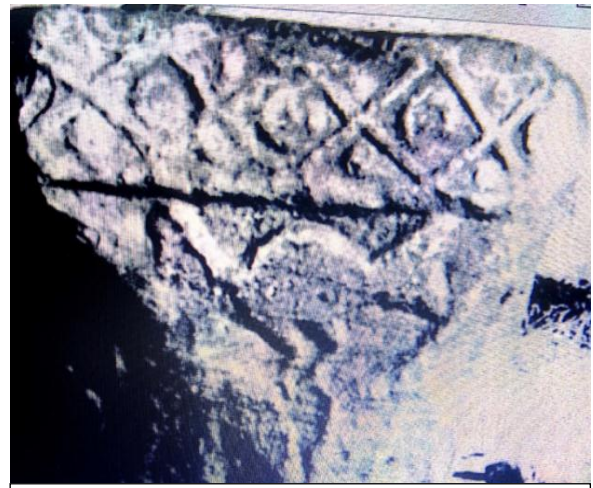
الصورة رقم 04: تاج يحمل شكل هندي وطائر بموقع كلومناطة

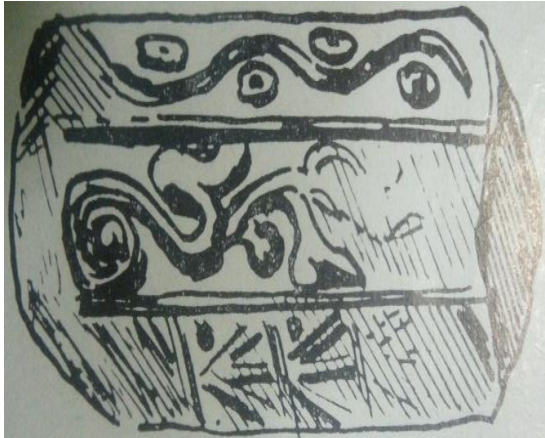
الصورة رقم 07: حجارة تحمل نقوش بخربة العويسات

هذا الموقع يوجد في الجنوب الغربي لموقع كلومناطة ويبعد عنه بحوالي 06 كم وعن تيارت بـ 31 كم، عثر فيه على حجارة بشكل هرمي تشبه تاج الأعمدة، طولها 50 سم وعرضها 40 سم وسمكها 35 سم، نقش عليها زهرة سداسية داخل دائرة قطرها 24 سم، يعلوها خط ينتهي طرفاه بشكل حلزوني يتجه إلى الأسفل، في نفس المكان عثر على حجارة تشبه العمود مثمثة الشكل طولها 80 سم، نقش على ستة أوجه منها رموز نباتية وهندسية مختلفة مثل الخط المنحني الذي تحيط به أشكال دائرية من الأعلى والأسفل⁽¹⁾، (أنظر الصورتين رقم 06 و 07).

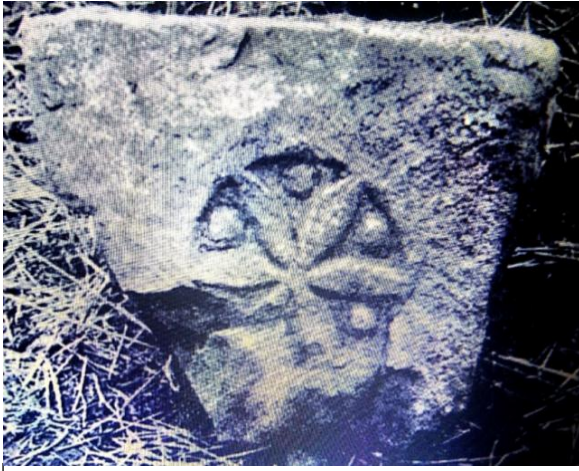
الصورة رقم 09: تاج يحمل زهرة سداسية بموقع خربة العويسات

الشكل الأول المتمثل في رمز الزهرة السداسية موجودة بكل من جبل لخضر وجبل العروي، أما الشكل الذي يعلوها فهو موجود بمعلم الكسكاس بجبل العروي (أنظر الصورة رقم 161 و 249). في نفس الموقع تم العثور على تاجين الأول بطول 50 سم وعرض 35 سم وارتفاع 35 سم، يحمل نقش لزهرة سداسية تحيط بها دائرة قطرها 24 سم، أما الثاني فطوله 57 سم وعرضه 49 سم وارتفاعه 40 سم، يحمل نقش لزهرة سداسية بين كل اثنين من أوراقها توجد دائرة صغيرة⁽²⁾، (أنظر الصورتين رقم 08 و 09).

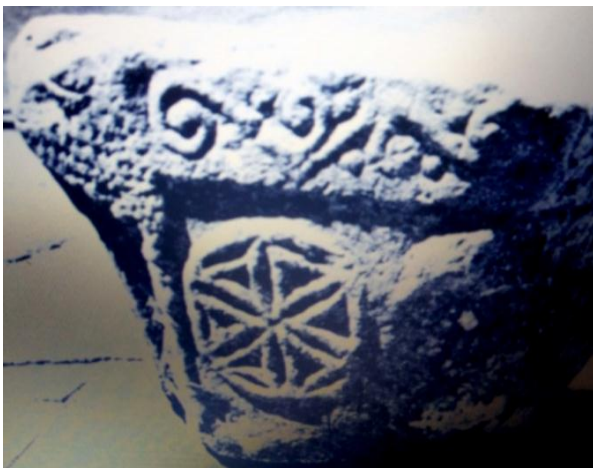
الصورة رقم 11: تاج يحمل زهرة سداسية وخطوط حلزونية بموقع

يوجد هذا الموقع بالقرب من خربة شارب الريح في الشمال الغربي لموقع كلومناطة، يبعد عنه بحوالي 30 كم وعن تيارت بـ 63 كم، وجدت به حجارة مربعة الشكل تحمل نقش متمثل في ثلاثة صفوف عمودية من المثلثات المتناظرة التي يفصل بينها خطوط في الوسط، وهي تعود للقرن الخامس ميلادي⁽¹⁾، كما عثر على تاج طوله 48 سم وعرضه 37 سم وارتفاعه 33 سم، يحمل رمز لزهرة سداسية داخل دائرة ملتصقة بأوراقها قطرها 15 سم، تحيط بها دائرة أخرى قطرها 17 سم تعلوها خطوط حلزونية⁽²⁾، (أنظر الصورتين رقم 10 و 11).

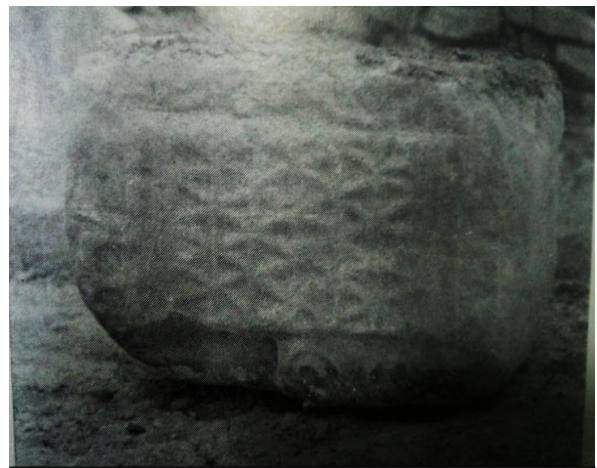
الصورة رقم 10: حجارة تحمل رمز هندسي بموقع اوكي

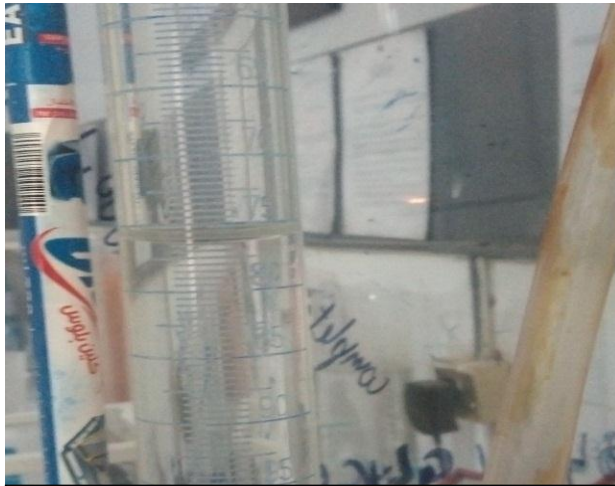
أخذت هذه العينة من الباب الخارجي للغرفة الصغيرة الموجودة في الواجهة الشرقية من المعلم الأول بجبل لخنصر، وكانت النتائج كالتالي: مستوى الأنبوب 84 سم³ مما يدل على وجود 71% من الكلس الدولومي في الحجارة (أنظر الصورة رقم 13 و14).

الصورة رقم 14 : مستوى الماء في الأنبوب 84 سم³

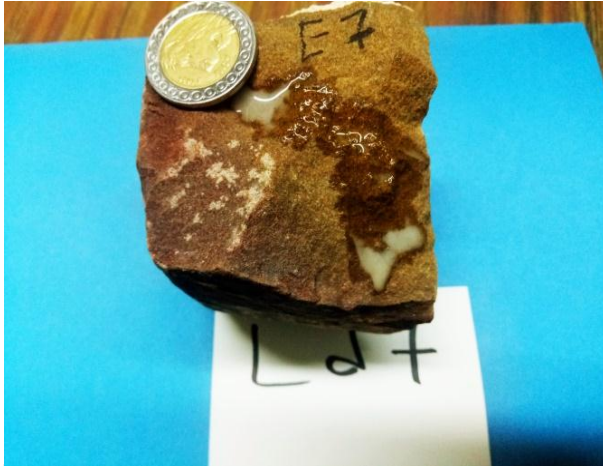
الصورة رقم 16: عينة من تسقيف المعلم الأول بجبل لخضر

قمنا بأخذ عينتين من هذا الأخير لتحليلها كيميائيا ومعرفة مكوناتها، أخذت العينة الأولى من قاعدة المعلم الأول وتحديدًا الواجهة الغربية، أما العينة الثانية فأخذت من سقف المعلم (أنظر الصورتين رقم 15 و 16)، والنتائج مبينة في المنحنى أدناه.

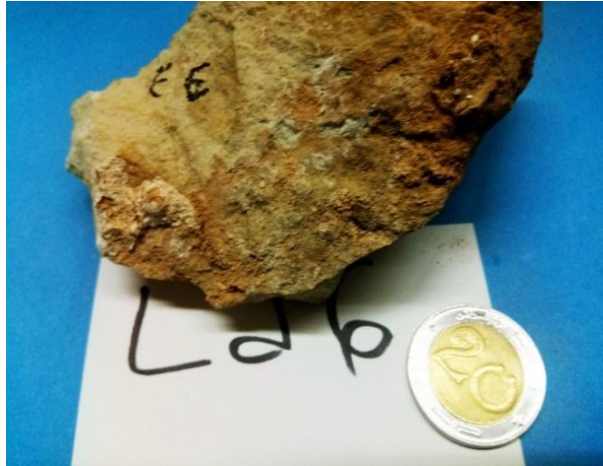
الصورة رقم 15: عينة من قاعدة المعلم الأول بجبل لخضر

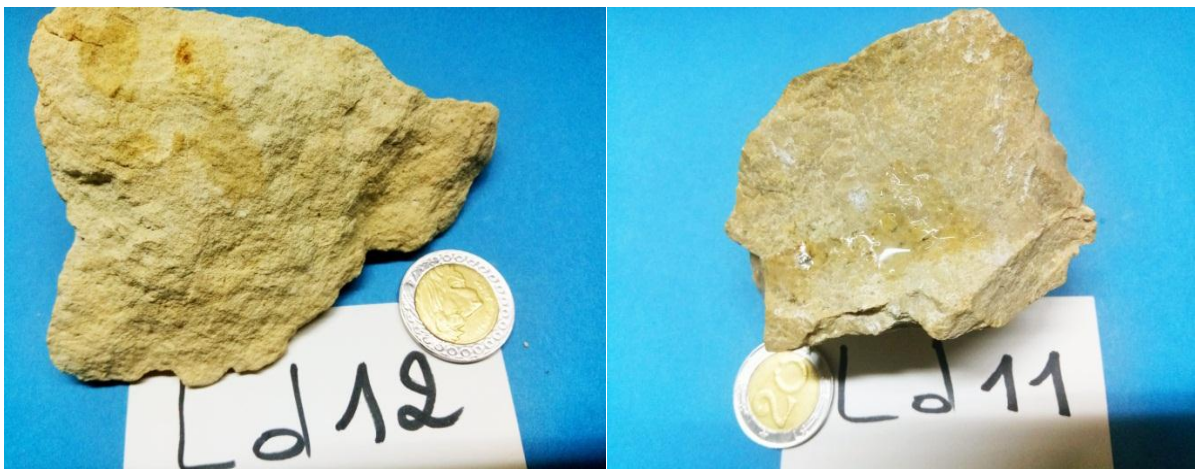
أخذنا من هذا المعلم عينتين الأولى من السور المحيط به من الجهة الشرقية، أما الثانية فأخذت من جدار قاعدة المعلم من جهته الشرقية (أنظر الصورة رقم 17 و18)، والنتائج مبينة في المنحنى أدناه.

الصورة رقم 18: عينة من جدار القاعدة الشرقية للمعلم

الصورة رقم 17: عينة من سور الواجهة الشرقية

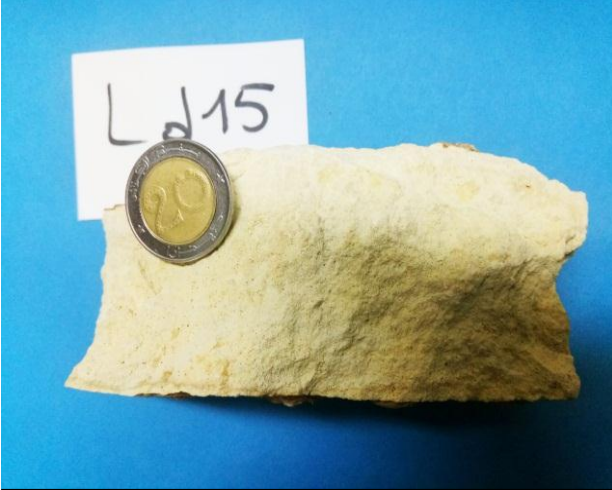
أخذنا من هذا المعلم عينتين الأولى من سقف الرواق على اليسار والثانية من جدار قاعدة المعلم من الجهة الجنوبية (أنظر الصورة رقم 19 و20)، والنتائج مبينة في المنحنى أدناه.

الصورة رقم 20 : عينة من جدار قاعدة للمعلم الثالث

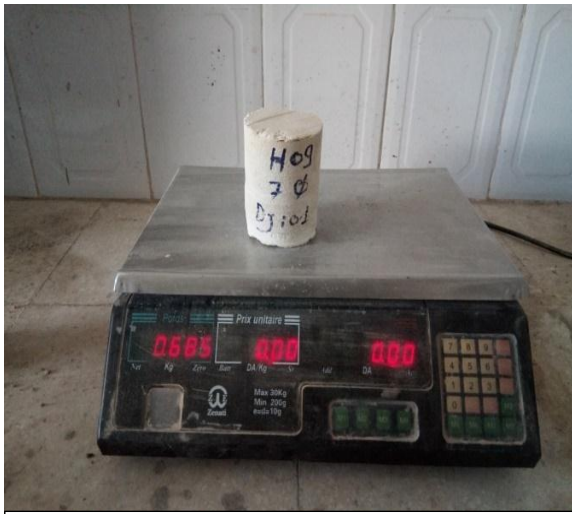
الصورة رقم 24: العينة الثانية حجارة كلسية

أخذنا عينتين فقط لأنه بعد التحاليل المخبرية لمواد البناء تبين استعمال نوعين فقط الرملية في التسقيف و الكلسية في الجدران وكذلك حرصا على عدم كسر عدد كبير من الحجارة، لأن الحجارة المختارة لهذه التجربة تكون بطول 40سم وعرض 30سم، نقوم بثقب الحجارة الأولى (الرملية) ونأخذ منها أسطوانة طولها 13سم وسمكها 07سم ووزنها 1180غ، والثانية (الكلسية) بطول 09سم وسمك 07سم ووزن 685غ (أنظر الصورتين رقم 23 و 24)

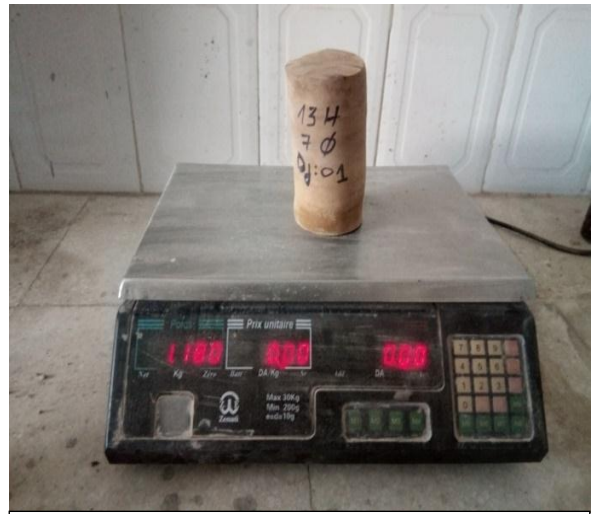
الصورة رقم 23: العينة الأولى حجارة رملية

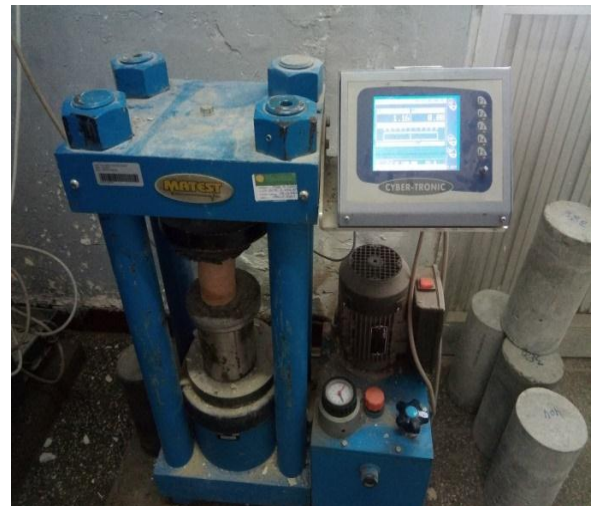
الصورة رقم 25: وضع العينة الأولى في جهاز الضغط

من أجل معرفة نسبة المقاومة لكل عينة قمنا بوضعها في جهاز للضغط ومزود بمقياس لشدة الضغط ونسبة المقاومة، (أنظر الصور رقم 25 و 26 و 27 و 28).

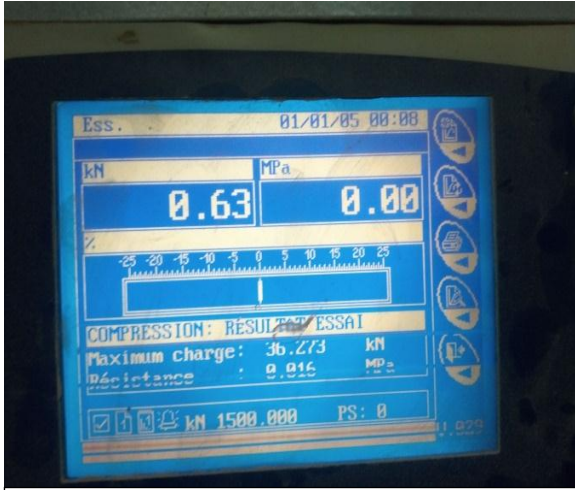
الصورة رقم 28: نتيجة مقاومة العينة الثانية

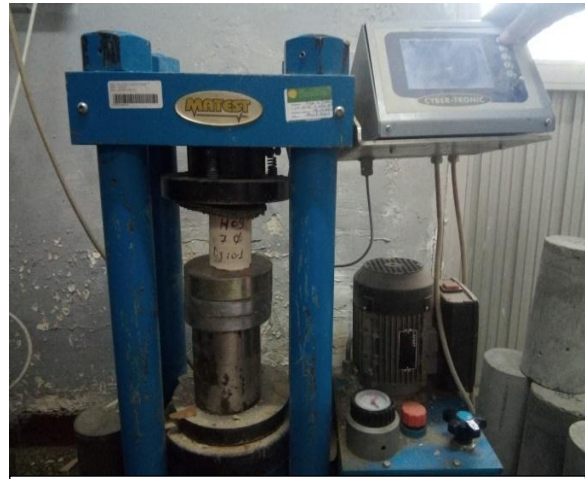
الصورة رقم 27: وضع العينة الثانية في جهاز الضغط

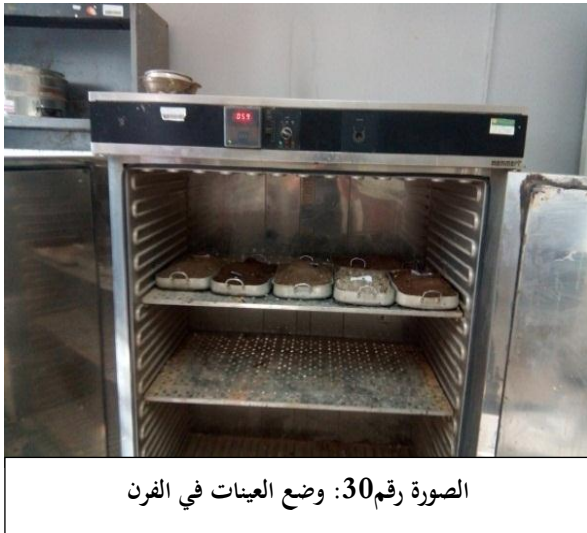
بعد إحضار عينيتين من التربة الأولى خاصة بجبل العروي والثانية بجبل لخضر، تم وضع العينات كلاً على حدى في أطباق من الالومنيوم، ووضعت عليها بطاقات تحمل اسمها والجبل الذي جلبت منه ونوع التحليل المراد اختباره، بعدها توضع في فرن بـ 105° مئوية ولمدة 24 ساعة (أنظر الصورتين رقم 29 و30).

الصورة رقم 30: وضع العينات في الفرن

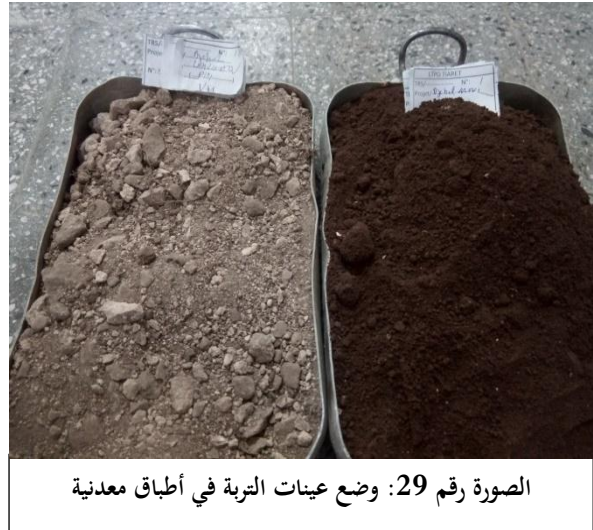
الصورة رقم 29: وضع عينات التربة في أطباق معدنية

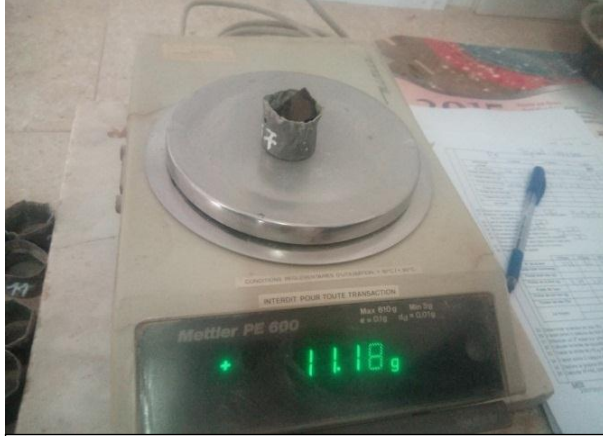
الصورة رقم 32: أخذ عينة من العجينة ووزنها

بتدويره يمينا أو شمالا فيصعد الصحن ثم يهبط ليرتطم بقاعدة الجهاز وهنا تحسب ضربة واحدة، ونقوم بحساب عدد الضربات حيث يضرب في المرة الأولى 16 ضربة حتى يصبح الخط الذي يقسم العجينة بسمك 01 سم، ثم نقوم بأخذ عينة من العجينة ل يتم وزنها ثم وضعها في الفرن، نفس الشيء بالنسبة للعينة الثانية غير أن الجهاز يضرب هذه المرة 22 مرة، والعينة الثالثة 26 مرة (أنظر الصورتين رقم 31 و32).

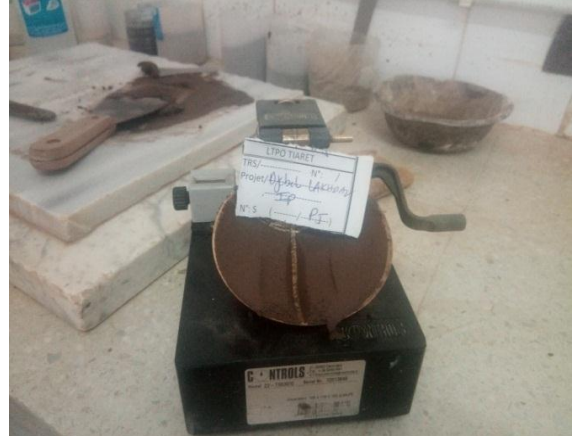
الصورة رقم 31: وضع العجينة في جهاز كازا جراند

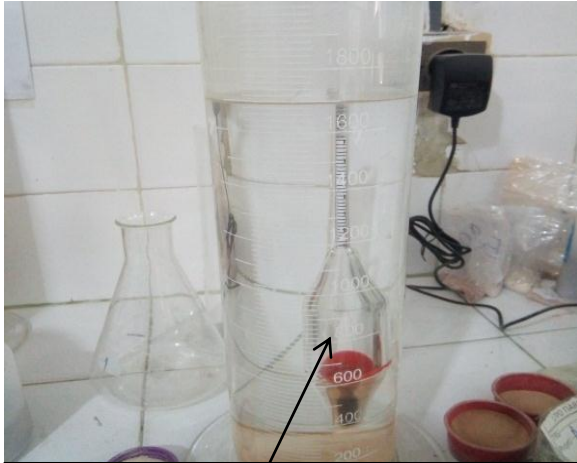
الصورة رقم 36: جهاز densimètre

إذا كما ذكرنا سابقا ما يسقط من الغريال ذو 0.08 مم يُؤخذ لتحليل الحبيبات بواسطة الجهاز المذكور أعلاه، حيث نقوم بخلط العينة بالماء لمدة 24 ساعة؛ وبعد أن تجف نضعها في أنبوب كبير يحتوي على محلول Hexamaphosphate لمدة 12 ساعة، بعدها نقوم بخلط العينة جيدا بواسطة الخلاط الكهربائي وتوضع في أنبوب كبير مدرج من 00 إلى 2000 ملل، ونضيف عليها الماء المقطر حتى يصبح مستوى المحلول 2000 ملل، ثم نقوم بعدها بخلطها ثانية داخل الأنبوب بخلط يدوي، ونضع فيه جهاز Densimètre هذا الأخير يحتوي على أنبوب مدرج من 01 إلى 10 سم، يبقى هذا الجهاز يتأرجح داخل الأنبوب لتتغير بذلك مقاساته التي تظهر فوق مستوى 2000 ملل من المحلول، نتبع النسبة التي توقف عندها الجهاز في كل مرة من 30 ثانية إلى غاية 24 ساعة، (أنظر الصورتين رقم 35 و36) والنتائج مبينة في الجدول أدناه.

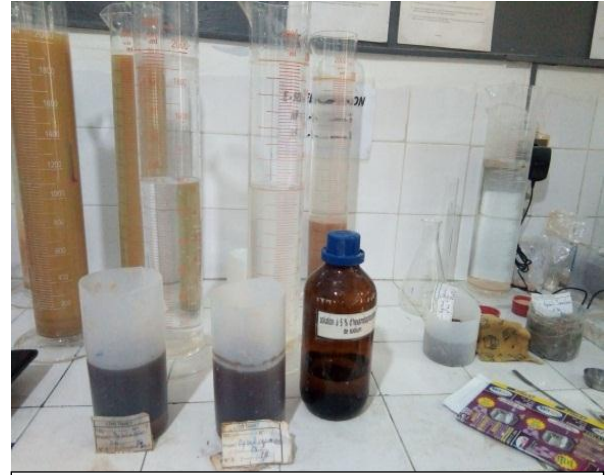
الصورة رقم 35: عينات التربة مع بعض المحاليل

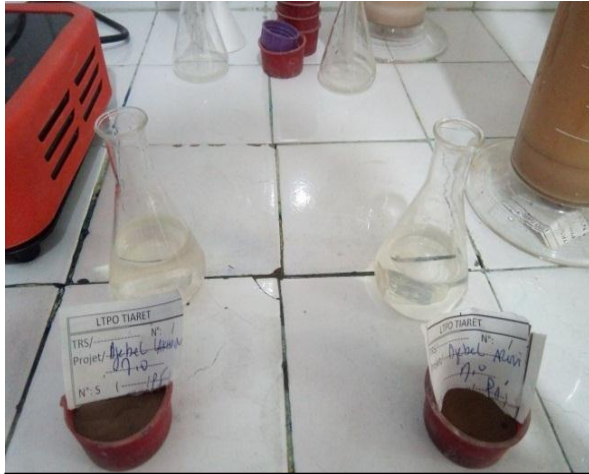
الصورة رقم 38: العينة بعد خلطها بكلور الباريوم

سنحاول هنا معرفة نسبة معدن السيلفات في كل من عيني تربة جبل لخضر وجبل العروي، قمنا بأخذنا 01 غ من العينة المغربية في غربال ذو مقياس 0.08 مم، نضع كل عينة على حدى في قارورة زجاجية ونضيف إليها الماء المقطر الساخن، ثم نقوم بسكب الخليط في زجاجة أخرى تحتوي على مصفاة ورقية، نتخلص من التربة ونبقي على الماء المصفى هذا الأخير نضيف إليه 15 ملل من محلول كلور الباريوم، إذا لاحظ وجود ترسبات بيضاء يتم وزنها لمعرفة نسبة السيلفات لكن في العينتين لا توجد ترسبات وبالتالي هي خالية من هذه المادة (أنظر الصورتين رقم 37 و38).

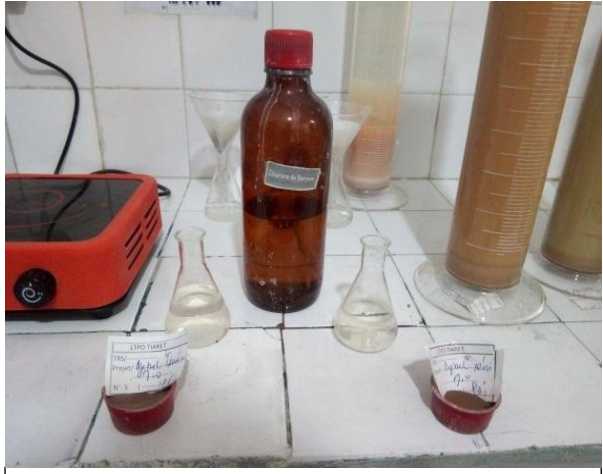
الصورة رقم 37: العينتين مع الماء المقطر وكلور الباريوم

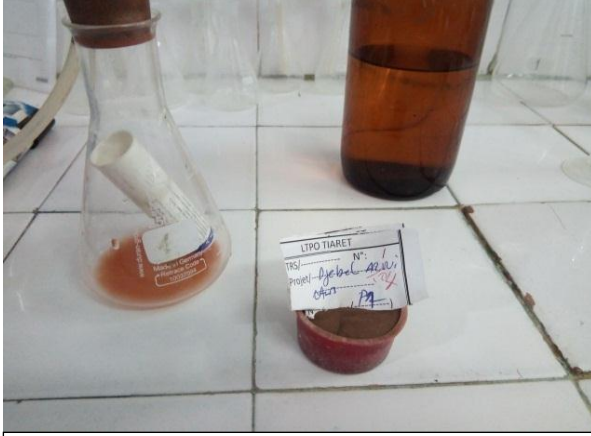
الصورة رقم 40: نتيجة التحليل 04 %

بعد القيام بالتجربة السابقة الذكر لاحظنا أن مستوى الأنبوب توقف عند 05 سم³، إذا فنسبة الكلس في التربة هي 04% (أنظر الصورتين رقم 39 و40).

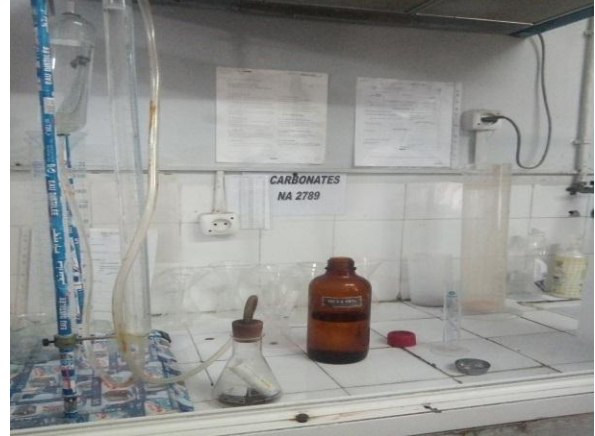
الصورة رقم 39: جهاز تحليل نسبة الكربونات في التربة

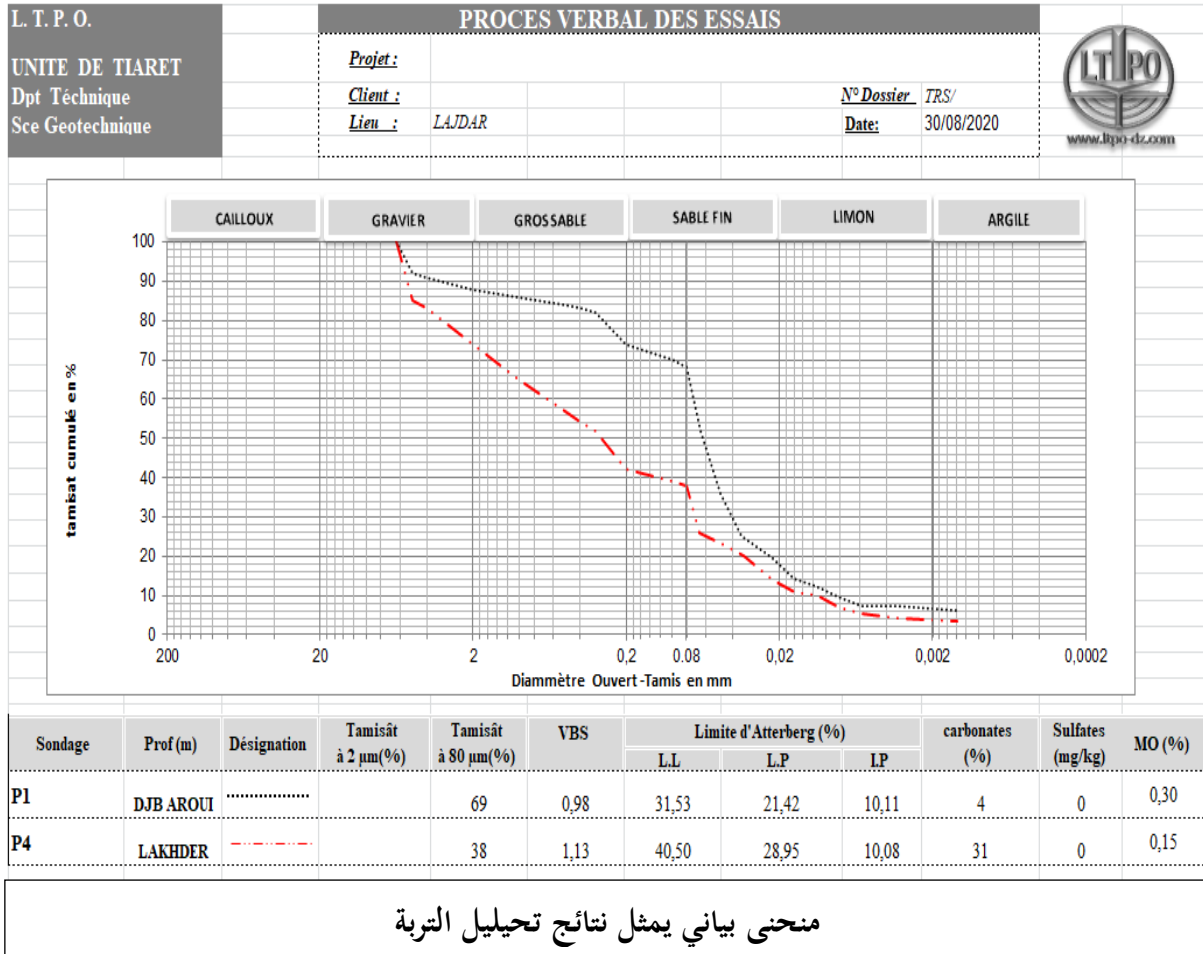
بعد القيام بكل التجارب السابقة (تحليل الحبيبات + حبيبات الطين + حد السيولة وحد اللبونة + الكربونات + السيلفات) على عيني تربة جبل العروي وجبل لخضر تلخصت النتائج فب المنحنى أدناه.

Tamisat: الغريلة، **VBS:** تحليل حبيبات الطين، **L.L:** حد السيولة، **L.P:** حد اللدونة، **I.P:** مؤشر اللدونة، **Carbonat:** الكربونات، **Sulfate:** السيلفات، **MO:** المواد العضوية.

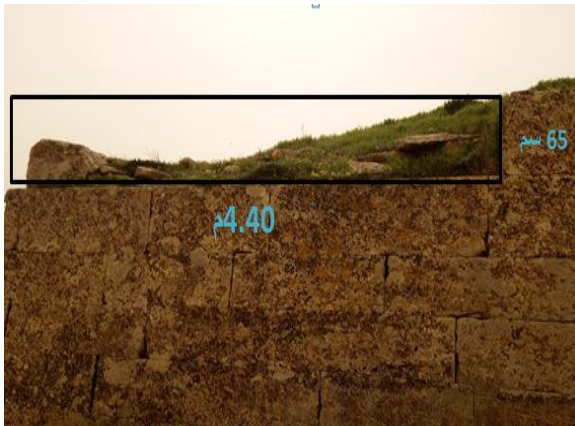
الصورة رقم 46: الاجزاء الناقصة يمين الواجهة الشمالية القاعدة

في الواجهة الشمالية نلاحظ سقوط أجزاء من جدار القاعدة فعلى اليمين يوجد فراغ بطول 2.80 م وسمك 60 سم وارتفاع 65 سم، وعلى اليسار 4.40 م وسمك 60 سم وارتفاع 65 سم، (أنظر الصورتين رقم 45 و 46).

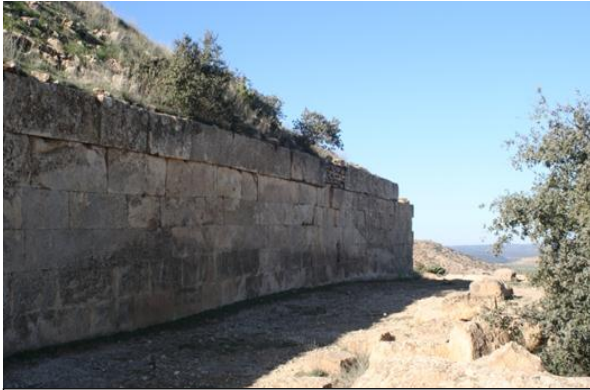
الصورة رقم 48: نمو الأشجار والنباتات فوق سطح المعلم

السقف هو الآخر يعاني من عدة أضرار وفقد تصميمه الأول والذي كان عبارة عن هرم مدرج كما يظهر في بدايته في الواجهة الشرقية، وذلك لعدة عوامل من أبرزها الأمطار الكثيرة التي جرفت حجارة التسقيف إلى الأسفل، حيث أصبح السقف عبارة عن ركام من الحجارة والتربة كما يعاني المعلم من النباتات الكثيرة الموجودة على السقف أو تلك الموجودة في محيطه الخارجي، والتي تسببت في عدة تصدعات في الجدران والأرضيات والسقف (أنظر الصورتين رقم 47 و 48).

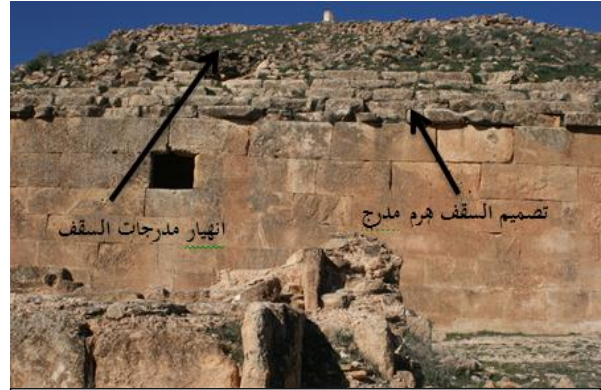
الصورة رقم 47: سقوط مدرجات سقف المعلم

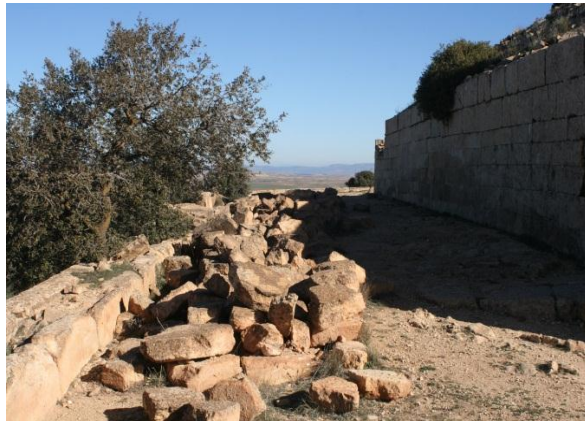
الصورة رقم 50: ركام الحجارة في الواجهة الغربية

أما أكبر الأخطار على الإطلاق هو المدخل الحالي الموجود في الواجهة الجنوبية، الذي تم استحداثه عن طريق وضع ركام من الحجارة للوصول إلى الأعلى ثم المشي فوق سطح الواجهة الجنوبية والواجهة الشرقية من أجل الوصول إلى المدخل، وهو ما يهدد المعلم في المستقبل بكثرة المشي فوقه خاصة في المواسم التي تكثر فيها الزيارات، ويهدد كذلك الزوار بخطر السقوط خاصة الأطفال والشيوخ، كما أن كثرة الأمطار أدت إلى جرف التربة على قاعدة المعلم من جوانبه الأربعة لذلك نجد ارتفاع القاعدة يتقلص مع مرور الزمن، في الواجهة الغربية والشرقية يوجد ركام من الحجارة التي سقطت من السقف أو التي استخرجت من الداخل أثناء الحفريات وهي تشوه منظر المعلم، كما تعتبر وكرا لكثير من الحشرات والقوارض والأوساخ (أنظر الصورتين رقم 49 و50).

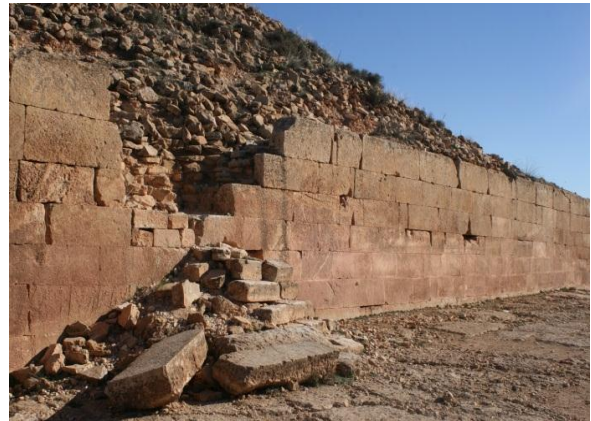
الصورة 49: المدخل الجديد الذي يشكل خطرا على المعلم

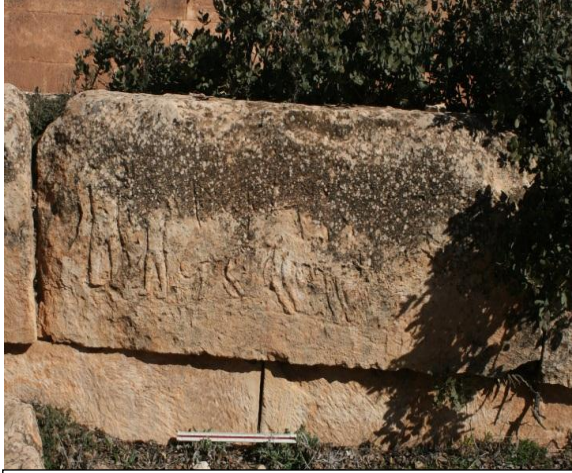
الصورة رقم 52: تأثير الاشنات وعامل الحت على النقوش

فيما يخص النقوش والكتابات هي الأخرى لم تسلم من التلف لأنها نُقشت على الحجارة الكلسية السريعة التلف، فالنقوش الموجودة في الواجهة الغربية كلها تعاني من خطر الطحالب والأشنيات التي طمست معظمها، نفس التلف تعانيه النقوش الموجودة في بقايا السور الخارجي الذي

يحيط بالمعلم خاصة مشاهد الصيد التي زالت بعض أجزائها جراء مسببات التلف السابقة الذكر وكذا عامل الحت الذي تسببه الرياح (أنظر الصورتين رقم 51 و52).

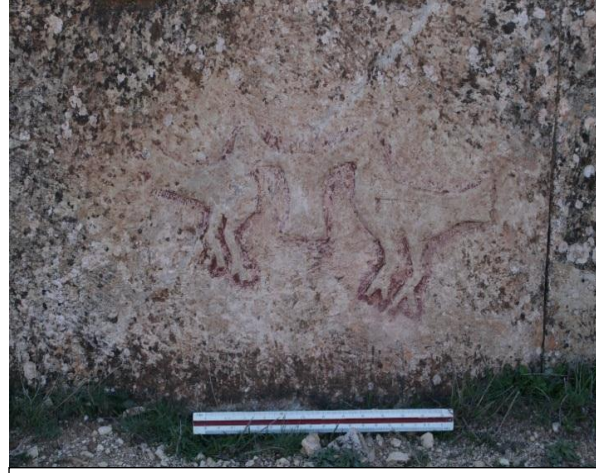
الصورة رقم 51: تأثير الأشنات والطحالب على النقوش

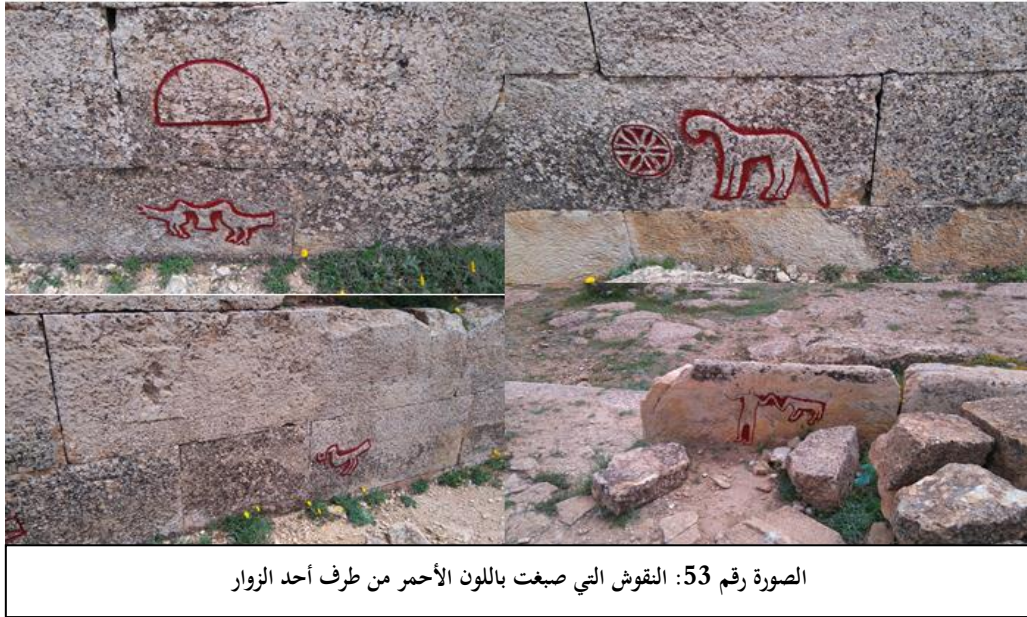
كما قام أحد الأشخاص أثناء زيارته للمعلم وفي غفلة من الحراس قام بصبغ معظم النقوش باللون الأحمر اعتقاداً منه أنها ستظهر جيداً (أنظر الصورة رقم 53).

الصورة رقم 53: النقوش التي صبغت باللون الأحمر من طرف أحد الزوار

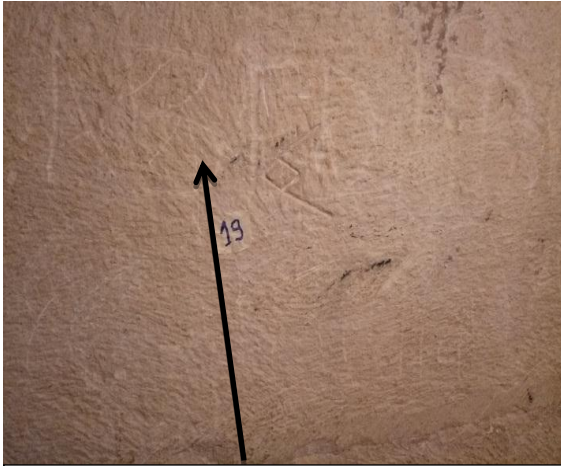
الصورة رقم 55: الكتابات التذكارية للزوار فوق الرموز

في أعلى الواجهة الشرقية توجد كتابة يمكن أن تحل الكثير من ألغاز هذا المعلم لكن زالت الكثير من حروفها بسبب العوامل الطبيعية المختلفة وأصبح النص غير مفهوم وصعب الترجمة، أما الزخارف والرموز فهي الأخرى تعاني من نفس الأخطار الآنفة الذكر إضافة إلى الكتابات التذكارية من طرف

الزوار (أنظر الصورتين رقم 54 و 55)، إضافة إلى رمي القمامة من بقايا الأكل وبعض قارورات الخمر التي يمكن أن تتسبب في الحرائق.

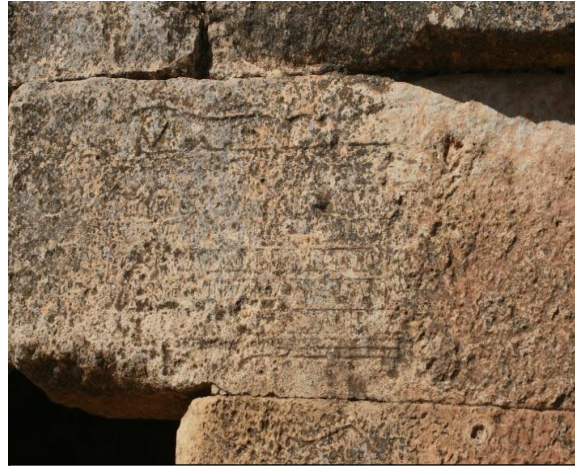
الصورة رقم 54: تأثير الأشنات والحت على الكتابة

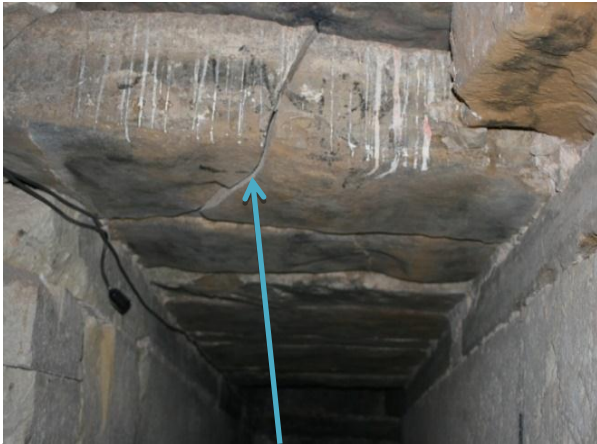
الصورة رقم 57: تشقق حجارة في رواق المعلم الأول

يعاني المعلم من تلف كبير خاصة في سقف المدخل حيث سقط جزء كبير منه وبقي الجزء الآخر مهدد بالسقوط ويشكل خطراً كبيراً على الزوار وعلى المعلم في حد ذاته، بداخل المعلم توجد الكثير من التشدعات في حجارة السقف نتيجة الثقل الكبير الذي تحمله (أنظر الصورتين رقم 56 و 57).

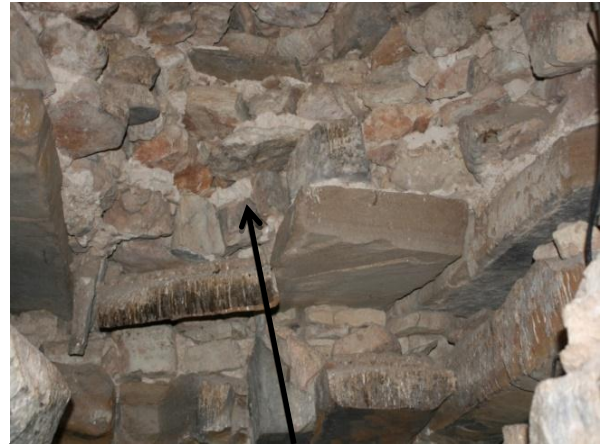
الصورة رقم 56: انهيار السقف عند مدخل المعلم الأول

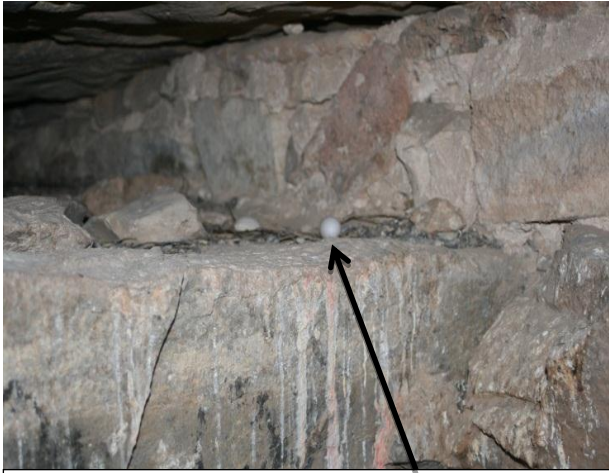
الصورة رقم 59: اعشاش وفضلات الطيور في سقف المعلم الأول

في نفس الرواق يوجد فراغ كبير في السقف نتيجة سقوط حجارة كبيرة من مكانها ربما كانت خلال فترة الحفريات الفرنسية في المعلم أو من طرف صائدي الكنوز حديثاً، هناك خطر آخر يكمن في الطيور خاصة الحمام الذي يضع أعشاشه في السقف، وما يطرحه من فضلات حمضية يمكنها أن

تتفاعل مع مكونات مواد البناء، وقد تتلف الكثير منها، كما أنها تشوه منظر المعلم وتسبب الكثير من الأوساخ (أنظر الصورتين رقم 58 و59).

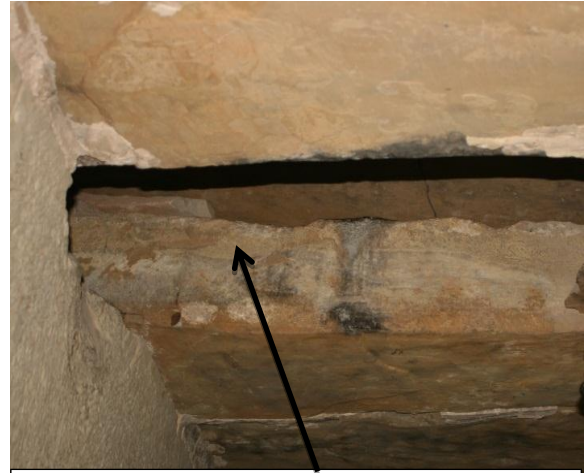
الصورة رقم 58: حجارة منزوعة من رواق المعلم الأول

تعرضنا سابقاً للأضرار ومسببات التلف التي يعاني منها هذا المعلم وستتطرق لمختلف الحلول والاقتراحات لمعالجته، وسنبداً بمعالجة الأضرار الخارجية مثل الأجزاء الناقصة في جميع الواجهات يجب أولاً أخذ مقاسات الفراغات والبحث في ركام الحجارة الموجودة في الأسفل لإيجاد الحجارة المناسبة

لاستكمال البناء، وقد بحثنا عن الحجارة ووجدنا معظمها ويجب أن يكون البناء بمواد مشابهة للمواد الأصلية للحفاظ على الأصالة وتفادي التفاعل الكيميائي بينها، أما السقف إذا بحثنا جيدا على الحجارة التي كانت تشكل الهرم المدرج يمكن إيجادها وإعادة بنائها بنفس التصميم الأول، إذا تعذر ذلك يجب وضع مجاري مائية تدفع المياه بعيدا عن المدخل، ويمكن كذلك وضع غطاء بلاستيكي فوقه لمنع تسرب المياه إلى الداخل.

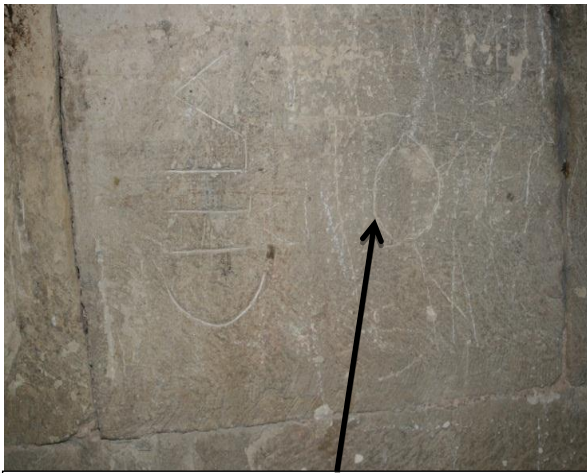
فيما يخص النقوش الموجودة في الداخل تعاني كذلك من خطر الزوال بسبب التشققات الموجودة على الحجارة، وكذا عبث الزوار عن طريق الكتابات التذكارية فوق النقوش ومحاولة تقليد الكتابة بوسائل حادة يصعب إزالتها، (أنظر الصورتين رقم 60 و61).

الصورة رقم 61: الكتابات التذكارية فوق النقوش

أما النقوش الموجودة في محيط المعلم فيجب تنظيفها من الطحالب والأشنات يدويا عن طريق الماء والفرشاة الناعمة لكي تظهر بوضوح مع القيام بالتفريغ الزخرفي لكل نوع منها، أما فيما يخص النقوش التي صبغت باللون الأحمر فقد قمنا بإزالتها عن طريق الماء وفرشاة ناعمة. أما الحجارة الموجودة في الواجهة الشرقية أسفل المدخل فيجب نقل ما تبقى من محتواها وكتابته مع محاولة اكمال الحروف الناقصة وترجمتها.

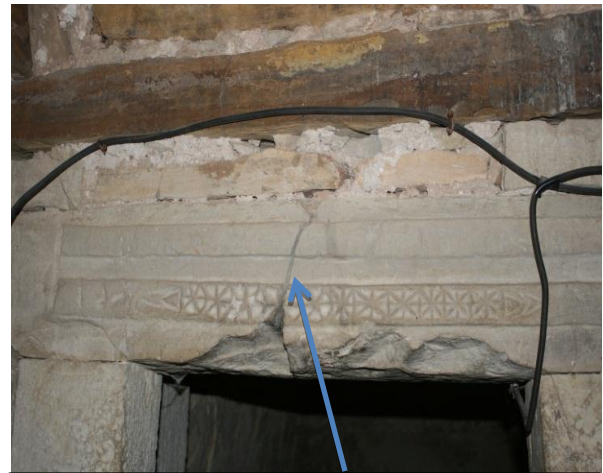
الصورة رقم 60: تشقق الحجارة التي تحمل النقوش

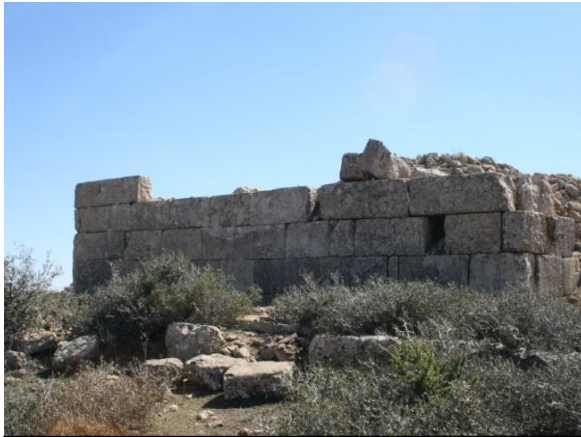
المعلم سطحه مهديم كلياً لذلك ولم تبق منه إلا القاعدة المربعة، والتي بدورها تعاني من الكثير من مظاهر التلف على غرار النباتات التي تنمو بكثرة بجانب جدرانها وكذا بعض التشققات والتصدعات (أنظر الصورتين رقم 62 و63).

الصورة رقم 63: نمو النباتات حول المعلم الثاني

فيما يخص المعلم الثاني يجب إخراج ركام الحجارة الذي سقط من السقف لمعرفة المرافق الداخلية، كما يجب تنظيف محيطه من النباتات والحجارة المتراكمة حوله مع ضرورة وضع مجاري مائية لصرف مياه الأمطار بعيداً عن أساساته، كما يجب الحفر حول الجوانب الأربعة للقاعدة لمعرفة المقاييس الحقيقية لها وما يمكن أن تخفيه من نقوش وزخارف في الأسفل، إضافة إلى البحث عن أحواض المياه المفقودة والحفاظ على ما تبقى منها، فيما يخص الحجارة الكلسية التي تحمل كتابة لاتينية يجب أن تدون تلك الكتابة وتنقل الحجارة إلى مكان آمن خالي من مسببات التلف الطبيعية والبشرية.

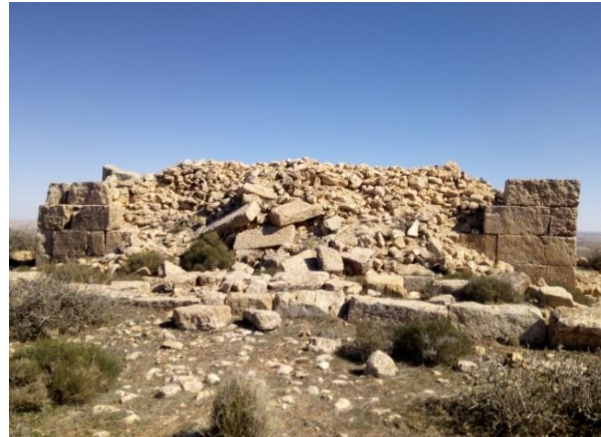
الصورة رقم 62: سقف المعلم الثاني مهديم كلياً

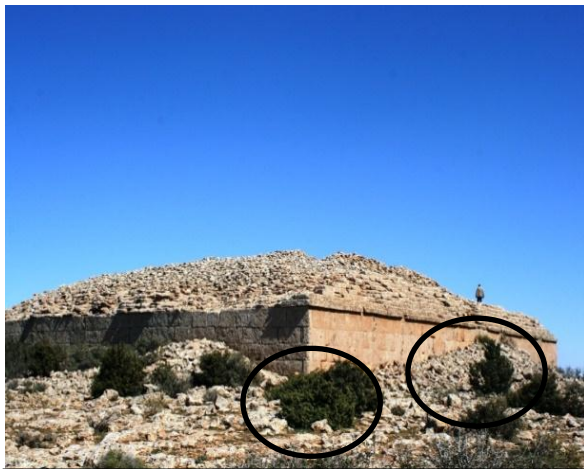
يعاني هذا المعلم هو الآخر من عدة مظاهر للتلف فقاعدته تحتوي على عدة تصدعات نتيجة الثقل وفيها الكثير من الأجزاء الناقصة خاصة الواجهة الشرقية، وعلى جوانبه الثلاثة الشمالية والغربية والجنوبية يوجد ركام من الحجارة التي سقطت من السقف فشكلت ثقلا آخر على الجدران، ويعاني كذلك من نمو النباتات على جوانبه وفوق بقايا السور الخارجي الذي يحيط به (أنظر الصورتين رقم 64 و65).

الصورة رقم 65: ركام الحجارة والنباتات المحيطة بالمعلم الثالث

المعلم يحتاج إلى صيانة بالدرجة الأولى مثل نزع النباتات التي تحيط به وتنظيف الحجارة التي تحيط به من جوانبه الثلاثة حتى تظهر جدران قاعدته جيدا فرمما تحمل نقوشا أو كتابات، بالنسبة للسقف معظمه مهدم لكن يمكن إعادة بنائه باستعمال الحجارة المتساقطة، أما المدخلين المطمورين بالحجارة فيجب إزالتها ليكون الدخول إلى المعلم أكثر سهولة، يمكن كذلك وضع باب من الخشب أو الحجارة للمدخل لمنع دخول الحيوانات التي تتخذ منه وكرا، لكن قبل ذلك يجب تنظيف الغرف من الفضلات والأوساخ الكثيرة، تنظيف النقوش بالماء والفرشاة بعد جردها، أما الحجارة الموجودة في الخارج فيجب تدوين الكتابة الموجودة عليها وتنقل إلى مكان آمن بعيدا عن عبث الإنسان والطبيعة.

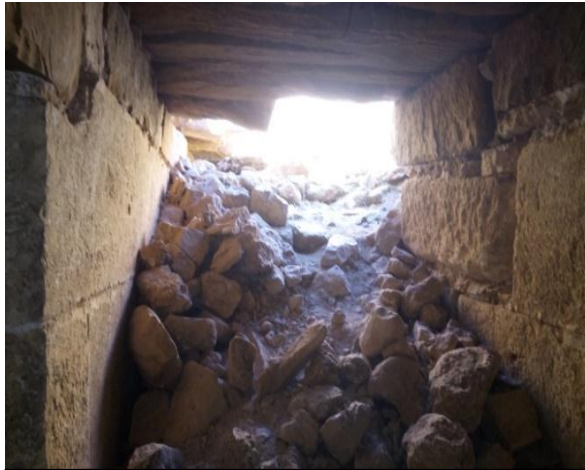
مدخل المعلم من جهتيه اليمنى واليسرى مطمور بالحجارة المتساقطة من السقف وارتفاعه لا يتعدى 60سم، الأمر الذي يصعب من دخول الزوار إليه ومع مرور الزمن سيطمر كليا (أنظر الصورتين رقم 66 و67).

الصورة رقم 67: مدخل المعلم الثالث من جهة اليسار

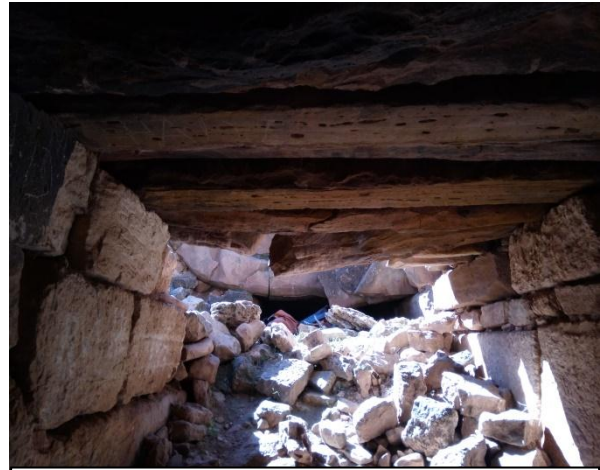
الصورة رقم 66: مدخل المعلم الثالث من جهة اليمين

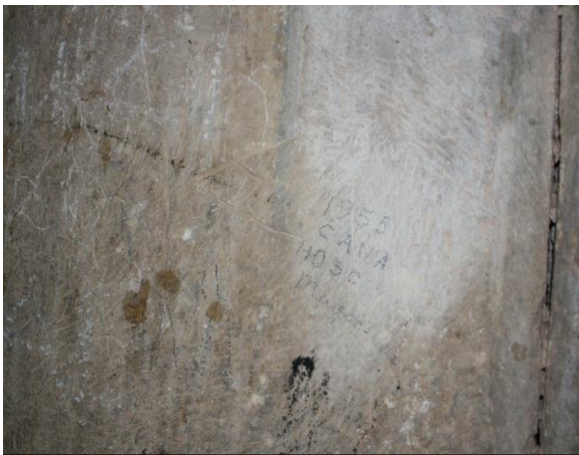
يعتبر المعلم وكرا لمختلف الحيوانات فالغرف الثلاثة التي على اليمين تعاني من فضلات الحفافيش وحيوان الضربان، فبمجرد الدخول إليهم تلمح السواد يملئ الأرضية وتشتم رائحة نتنة، الثعالب كذلك اتخذت منه وكرا عن طريق حفر الكثير من الجحور في الغرف وذلك لبعث المعلم عن السكان، نفس الحال بالنسبة إلى الغرف الثلاثة الأخرى الموجودة على اليسار، النقوش هي الأخرى تعاني الكثير من مظاهر التلف خاصة الموجودة أسفل الجدران التي تتغلغل فيها مياه الأمطار مما نتج عنه بعض الأملاح التي تفسدها، أما الخطر الأكبر هو قيام الزوار على قتلهم بالكتابة فوق النقوش وعلى الجدران (أنظر الصورتين رقم 68 و69).

الصورة رقم 69: الكتابات التذكارية للزوار فوق النقوش

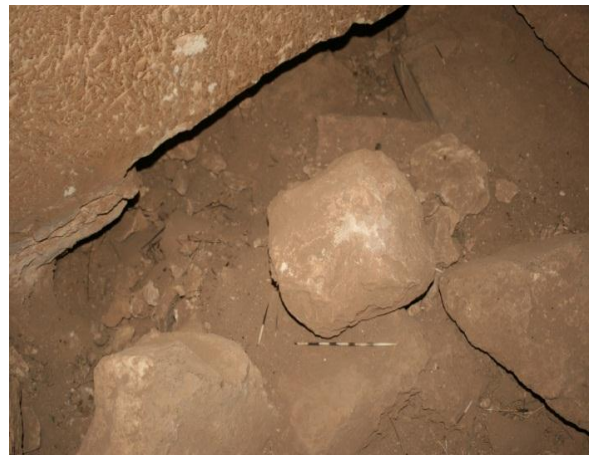
الصورة رقم 68: جحر للكثير من الحيوانات داخل الغرف

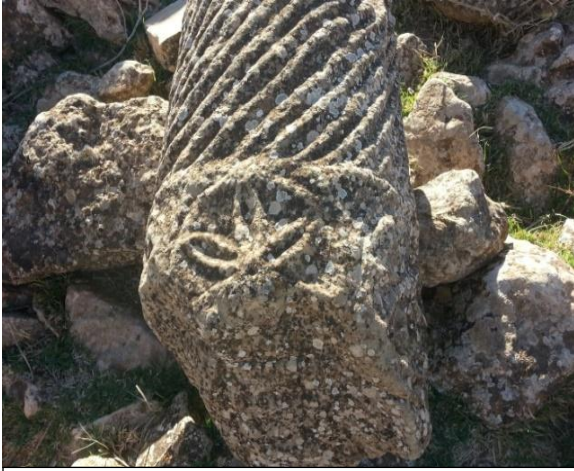
ركزنا على هذا المعلم لأنه الوحيد الذي مازال قائما ويمكن الدخول إليه، وهذا الأخير يعاني من عدة مشاكل، فإذا بدأنا بمحيطه من الجهة الشمالية نلاحظ آثار طريق تمتد من الأرضية إلى السقف، يتخذها الزوار مسلكا إلى أعلى المعلم، وهذا الأمر يشكل خطرا كبيرا يمكن أن يسبب سقوط السقف الشرقية نلاحظ بعض القطع الحجرية المنقوشة المرمية والمعرضة لجميع الأضرار وخاصة السرقة أو التكسير من طرف الرعاة والأطفال (أنظر الصورتين 70 و71).

الصورة رقم 71: حجارة منقوشة معرضة لمختلف عوامل التلف

أما الحجارة المنقوشة المرمية في محيط المعلم والتي تعاني من الطحالب والأشنيات فقمنا بتنظيفها عن طريق المحاليل الكيميائية التي لا تؤثر على مواد البناء مثل الكحول والأستون وذلك عن طريق وضع كمادات فوقها، ثم نسكب فوق الكمادات المحاليل المذكورة أعلاه، وبعد مدة من الزمن نقوم بنزع الكمادات وتنظيف الحجارة بالماء ثم تعاد الكرة حتى تصبح الحجارة نظيفة وتظهر نقوشها أو الكتابة الموجودة عليها (أنظر الصورتين رقم 78 و79).

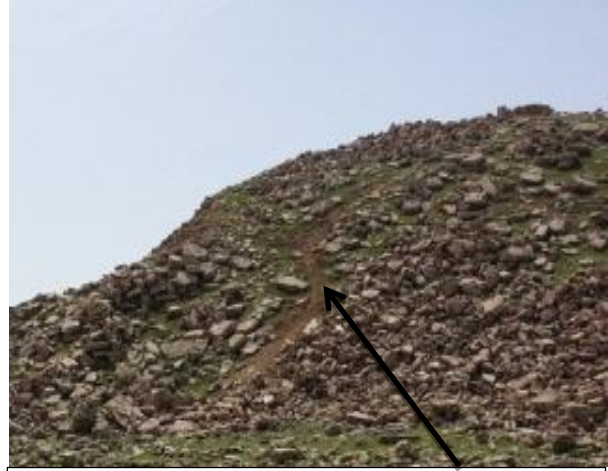
الصورة رقم 70: ممر للصعود فوق سطح المعلم

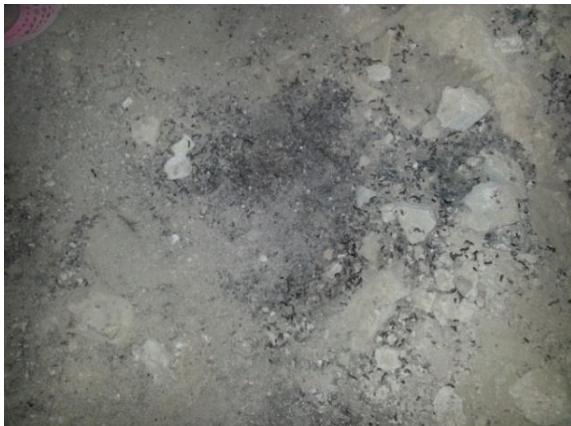
في يسار الرواق الثاني هناك حجارة تحمل كتابة لاتينية نلاحظ في يمينها تصدع يكاد يقسم الحجارة إلى قسمين، أما الغرف فمعظمها تحتوي على كومة من الحجارة، قد يكون مصدرها التنقيبات التي أجراها الباحثون الفرنسيون أو صائدو الكنوز (أنظر الصورتين رقم 215 و 253). في الجدران كثيرا ما نلمح اختفاء مادة الربط وهو ما يجعلها مكانا ملائما للطيور والحشرات، خاصة الخفاش الموجود بكثرة والذي يسبب الكثير من الأوساخ داخل أرضيات الغرف، كما أن فضالاته تتفاعل مع مواد البناء وتتسبب في تغير لونها إلى الأسود وهو ما نلاحظه في كامل المعلم (أنظر الصورتين رقم 72 و 73).

الصورة رقم 73: فضلات الخفاش داخل المعلم

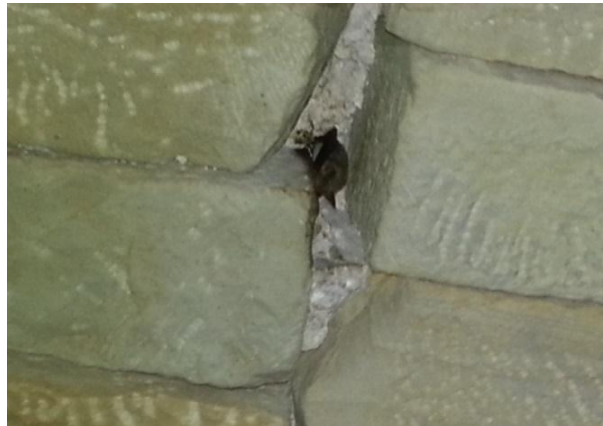
الصورة رقم 72: كثرة الخفاش داخل المعلم

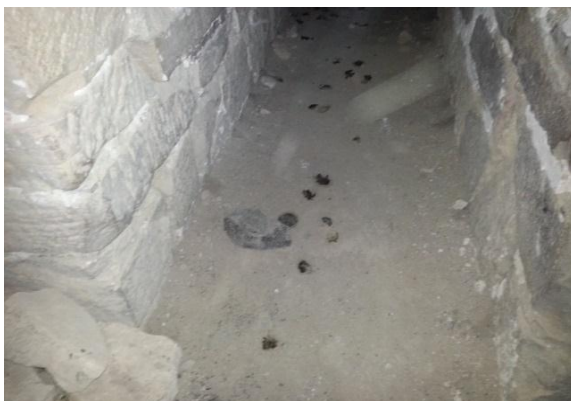
النقوش كذلك لم تسلم من مسببات التلف، فمعظمها مهدد بالزوال خاصة أنها موجودة على حجارة كلسية سهلة التلف، بعضها معرض للرطوبة والأملاح خاصة تلك الموجودة أسفل الجدران قريبا من الأرضية، وحين تصعد المياه عبر الأساسات تتشبع الحجارة بالمياه مخرجة الأملاح إلى سطحها وهو ما يسبب التقشر ويتلف النقوش، ما يعانیه المعلم كذلك هو أن الكثير من الحيوانات اتخذته وكرا لها، وما تسببه فضلاتها من أضرار تشوه المنظر (أنظر الصورتين رقم 74 و 75)

الصورة رقم 75: فضلات الحيوانات داخل اروقة المعلم
