رسالة لنيل شهادة دكتوراه علوم في علم الآثار

تخصص: صيانة وترميم المباني الأثرية والمعالم التاريخية

مشروع إعادة تهيئة المعالم التاريخية بلجدار في منطقة تيارت

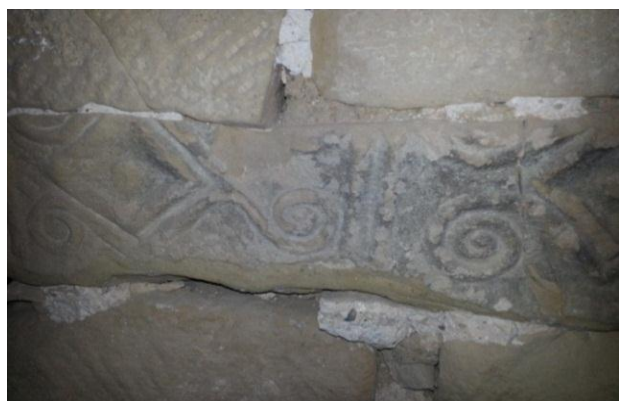
النقوش كذلك لم تسلم من مسببات التلف، فمعظمها مهدد بالزوال خاصة أنها موجودة على حجارة كلسية سهلة التلف، بعضها معرض للرطوبة والأملاح خاصة تلك الموجودة أسفل الجدران قريبا من الأرضية، وحين تصعد المياه عبر الأساسات تتشبع الحجارة بالمياه مخرجة الأملاح إلى سطحها وهو ما يسبب التقشر ويتلف النقوش، ما يعانیه المعلم كذلك هو أن الكثير من الحيوانات اتخذته وكرا لها، وما تسببه فضلاتها من أضرار تشوه المنظر (أنظر الصورتين رقم 74 و 75)

الصورة رقم 74: تقشر سطح الحجارة التي تحمل النقوش

فيما يخص النقوش و الكتابات الموجودة في الجدران التي تعاني من مختلف الأضرار مثل الطحالب وغيرها، يمكن تنظيفها بطريقتين الأولى ميكانيكية عن طريق الماء والفرشاة أو استعمال المحاليل التي ذكرناه سابقا، كما توجد بعض النقوش والكتابات في أسفل الجدران ومع مرور الوقت سوف تزول بفعل المياه والرطوبة (أنظر الصورة رقم 249)، لذلك يمكن وضع شريط من الملاط وتليسه أسفل النقوش لحمايتها، لكن قبل لك يجب أن تكون هناك عملية جرد لكامل النقوش والزخارف الموجودة. أما فيما يخص التصدعات والشقوق فيجب التأكد إذا ما كانت متحركة أو ثابتة، فإذا كانت ثابتة فلا تستدعي التدخل، أما إذا كانت متحركة أي يزداد حجمها مع مرور الوقت فيجب التدخل، ويمكن معرفة ذلك بتجربة بسيطة تعتمد على إصاق قطعة من الزجاج على منتصف التصدع بواسطة غراء جد مركز أو السليكون، وتترك لفترة طويلة قد تصل لشهرين، فإذا بقيت هذه القطعة على حالتها ولم تتكسر أو تسقط فهذا التصدع غير متحرك ولا يستدعي التدخل، أما إذا حدث العكس فإن التصدع في حالة حركة وعمقه يزداد ويجب التدخل ومعالجته هذه التجربة يمكن تطبيقها على كامل شقوق وتصدعات المعالم (أنظر الصورة رقم 80).

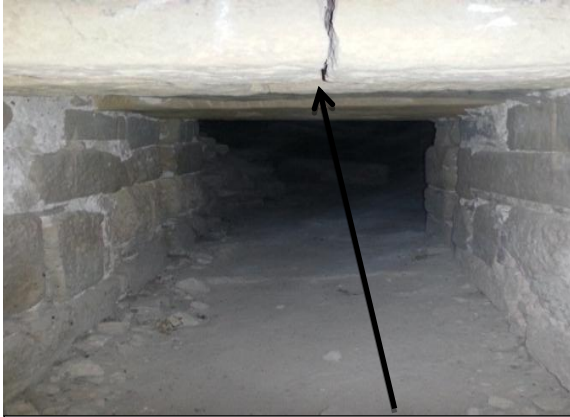
في الغرفة رقم 19 على اليسار نلاحظ سقوط جدارها مسببا كومة من الحجارة داخل المعلم، وهو ما يشكل خطر انهيارها، كما توجد الكثير من الشروخ في جدران المعلم من الداخل ربما نتيجة الثقل الذي تحمله، والأمر الخطير هو تشقق بعض من الحجارة التي استعملت كعوارض لحمل أسقف الأروقة مما قد يتسبب في سقوط سطحها وغلقها (أنظر الصورتين رقم 76 و77).

الصورة رقم 77: تشقق الحجارة المستعملة كعوارض في الأروقة

إضافة إلى ذلك توجد بعض القطع من الحجارة في أماكن حساسة من الجدران بها تصدعات، هنا يجب التدخل بدون اختبار التصدع إن كان مستمرا أم لا لأن هذه الحجارة تحمل الثقل، وفوقها مباشرة توجد عارضة تحمل الجدار الموجود فوق البوابة، هنا عملية التدخل يجب أن تكون بتقوية الحجارة.

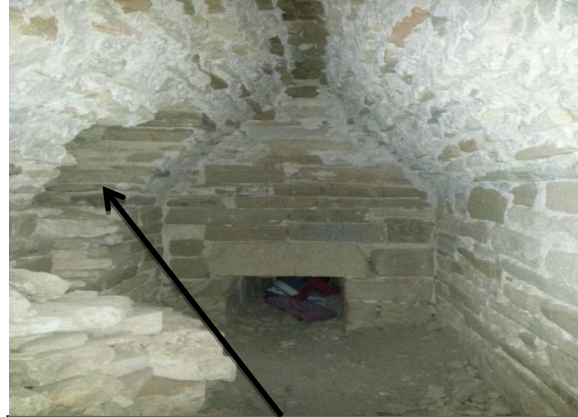
الصورة رقم 76: سقوط جزء من جدار الغرفة التاسعة عشر

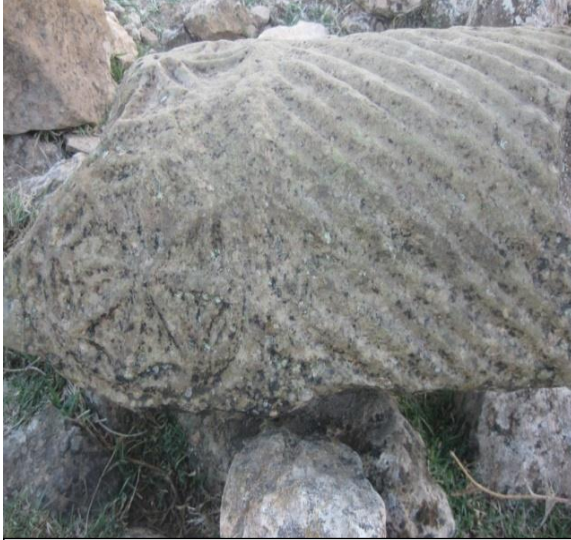
الصورة رقم 79: الحجارة بعد عملية التنظيف

أما الحجارة المنقوشة المرمية في محيط المعلم والتي تعاني من الطحالب والأشنيات فقمنا بتنظيفها عن طريق المحاليل الكيميائية التي لا تؤثر على مواد البناء مثل الكحول والأستون وذلك عن طريق وضع كمادات فوقها، ثم نسكب فوق الكمادات المحاليل المذكورة أعلاه، وبعد مدة من الزمن نقوم بنزع الكمادات وتنظيف الحجارة بالماء ثم تعاد الكرة حتى تصبح الحجارة نظيفة وتظهر نقوشها أو الكتابة الموجودة عليها (أنظر الصورتين رقم 78 و79).

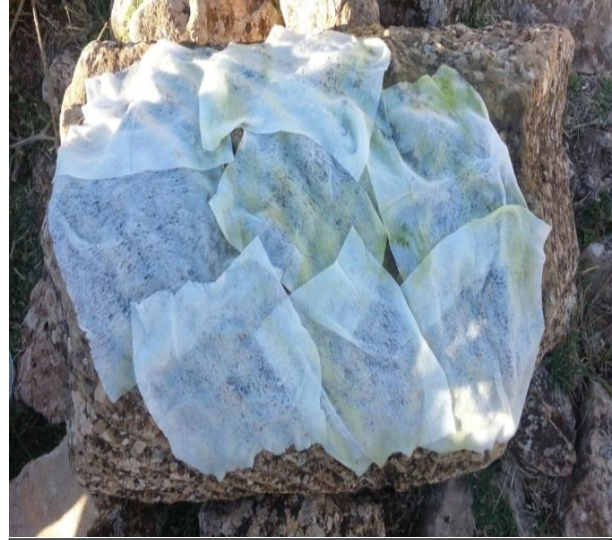
الصورة رقم 78: تنظيف حجارة تحمل نقوش بواسطة المحاليل

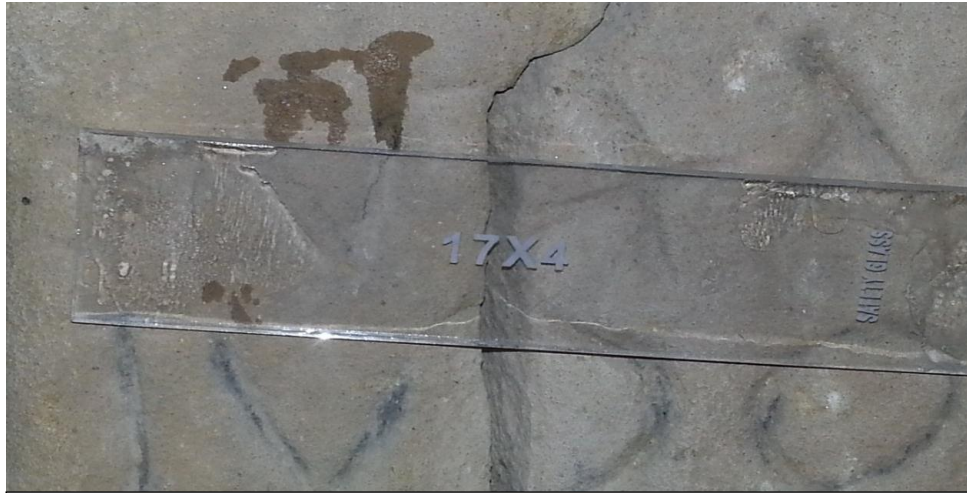
الصورة رقم 80: اختبار الشقوق المتحركة والثابتة

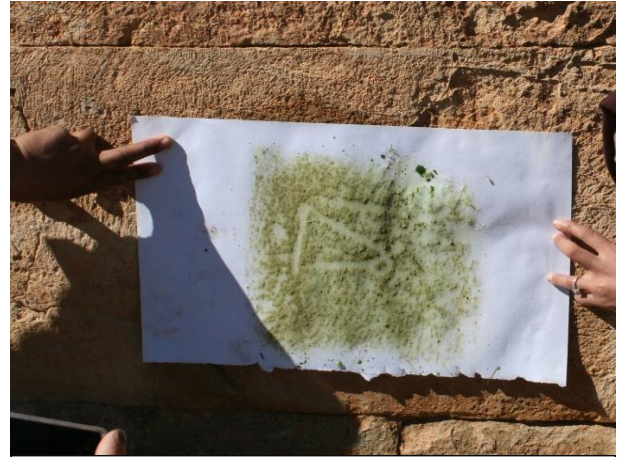
الصورة رقم 81: طريقة تفريغ الرسوم على الورق

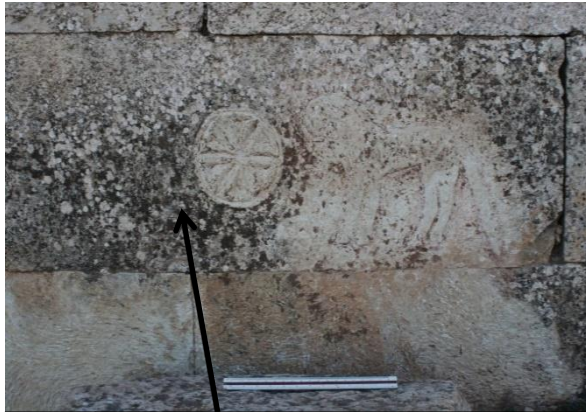
بعدها تمت معاينة الأضرار التي يعاني منها المعلم والتي تلخصت في تأثير الأشنات والطحالب على النقوش مما يشكل تهديدا بزوالها وطمس محتواها، وهو ما حدث لكثير منها، أما العامل الثاني فهو نمو الكثير من الأشجار والحشائش فوق المعلم وحول محيطه (أنظر الصورتين رقم 83 و84).

الصورة رقم 84: نموذج من الأشنات التي تهدد النقوش

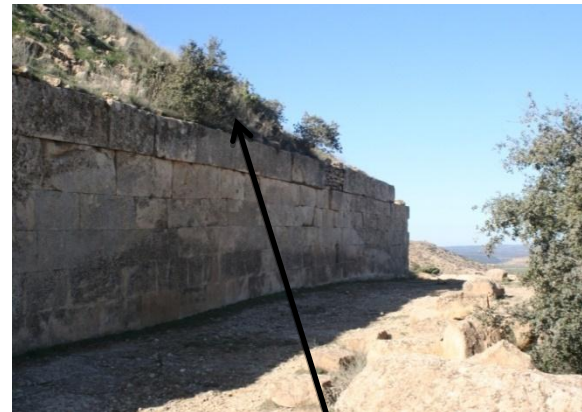
الصورة رقم 83: نمو الأشجار والنباتات فوق المعلم

بعد نزع النباتات والأشجار بقيت جذوعها تحت الجدران مما يشكل خطر إمكانية نموها مجدداً، فاستعملت طريقة جديدة بعيداً عن المبيدات التي يمكن أن تؤثر على مواد البناء؛ هذه الطريقة تعتمد على غرس قطع صغيرة من الأنابيب النحاسية داخل جذوع الأشجار، وبعد سقوط الأمطار ستتحلل بعض من مكونات النحاس، وبعد تغلغلها إلى الجذوع ستفاعل معها كيميائياً وتمنع نموها مجدداً، في نفس الوقت قامت مجموعة بنزع الحجارة الصغيرة الموجودة على حافة السقف والمهددة بالسقوط، خاصة في الواجهة الجنوبية تفادياً لسقوطها على الزوار الذين يتخذون هذه الواجهة كمدخل للمعلم (أنظر الصورتين رقم 89 و 90).

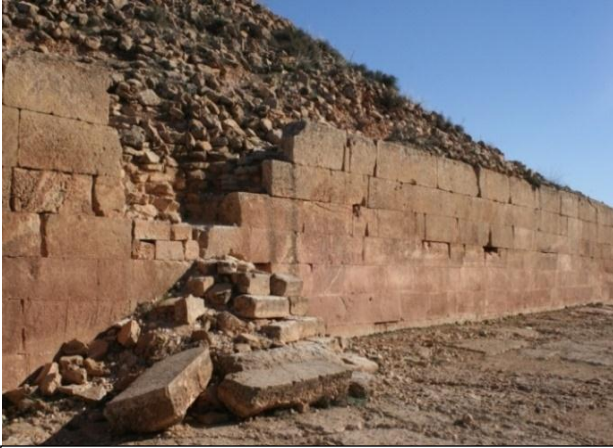
أما أكبر الأضرار فهو السقف الموجود فوق المدخل مباشرة الذي سقط جزء كبير منه وبقي جزء يشكل خطر السقوط على الزوار، خاصة تلك الحجارة الكبيرة المائلة التي يمكن أن تسقط في أي لحظة، أما الضرر الثاني فهو المدخل الحالي الموجود بالواجهة الجنوبية، فبعد سقوط أجزاء كبيرة من الجدار أصبح يستعمل كسلام للصعود فوق المعلم والولوج إليه وهو ما يشكل خطر سقوط حجارة السقف (أنظر الصورتين رقم 85 و86).

الصورة رقم 86: سقوط جزء من جدار الواجهة الجنوبية - المدخل

فيما يخص المدخل الحالي السابق الذكر تم اقتراح إعادة بناء جداره وتصميم سلم من الخشب أو المعدن المقاوم للصدأ بالواجهة الشرقية ليتم الولوج إلى المعلم مباشرة دون المشي فوق سطحه، فبعد نزع الحجارة المهتدة بالسقوط ونزع ركام الأتربة والحجارة الصغيرة التي كانت تسد المدخل، بدأت عملية إعادة البناء بدون البحث عن الحجارة التي سقطت من الجدار، مما أدى إلى قطع وصقل حجارة أخرى لتتناسب مع استكمال البناء، وهو ما تسبب في عدم تناسق الجدار الأصلي مع المضاف، كما استُعمل الملاط السابق الذكر في عملية البناء وهو ما أدى إلى ظهور اللون الأبيض في الجدار (أنظر الصورتين رقم 101 و102).

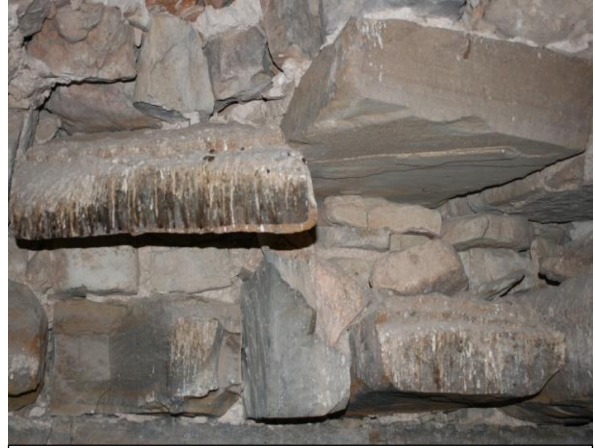
الصورة رقم 85: سقوط جزء من سقف المدخل

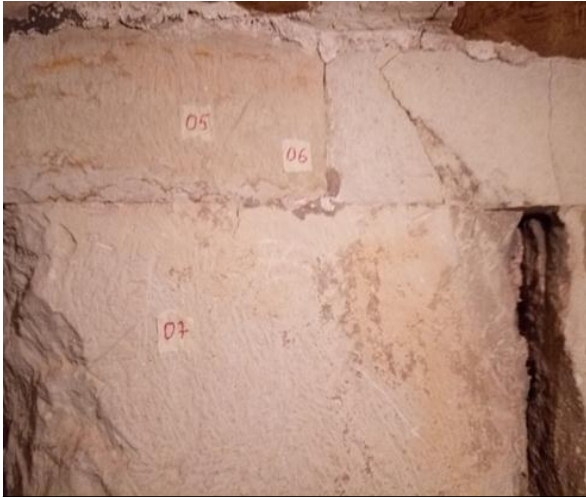
في نفس الوقت كانت مجموعة أخرى تقوم بجرد النقوش والزخارف الموجودة داخل المعلم، وذلك بعد تنظيفها بالماء والقيام بعملية التفريغ الزخرفي لها وتصويرها، هذه العملية أدت إلى ظهور العديد من الرموز والنقوش والكتابات، التي كانت مخفية وراء بعض مسببات التلف التي كانت تعاني منها الجدران مثل الطحالب وكثرة الغبار (أنظر الصورتين رقم 87 و88).

الصورة رقم 88: عملية تنظيف وجرد النقوش

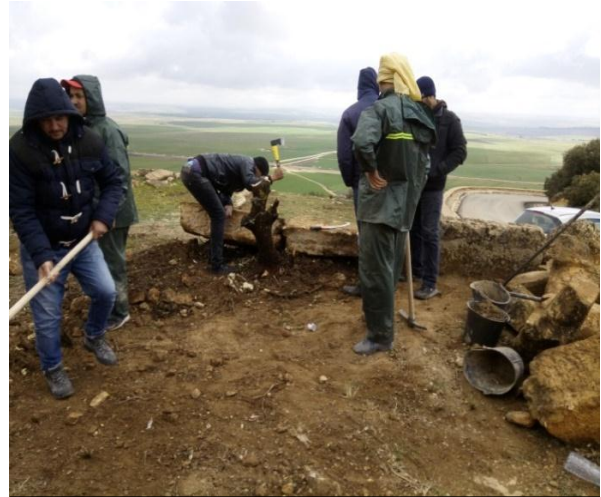
الصورة رقم 87: عملية تنظيف الموقع

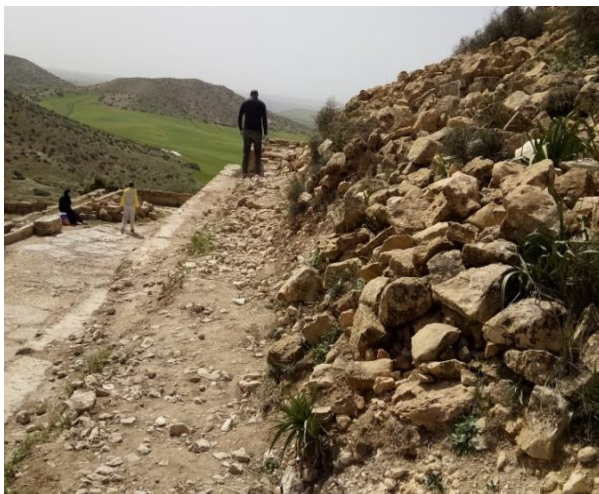
الصورة رقم 90: نزع الحجارة المهددة بالسقوط بأعلى المعلم

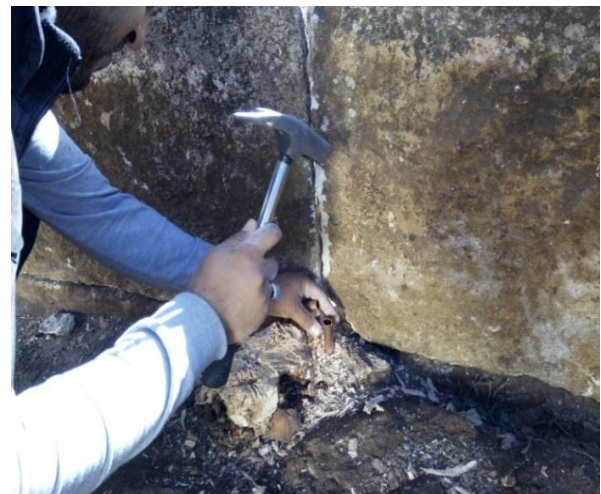
الصورة رقم 89: غرس قطع النحاس في جذور الأشجار

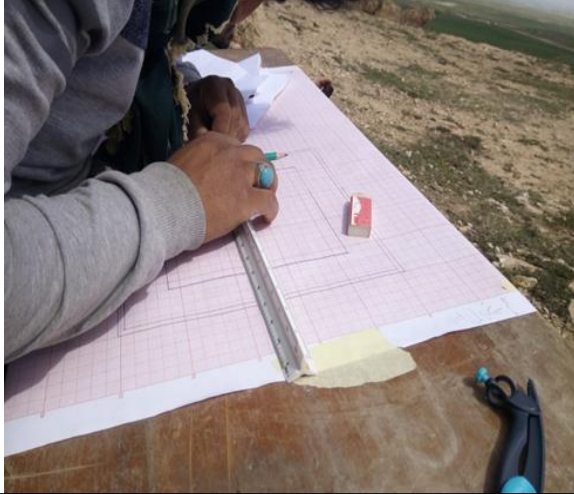
أما المجموعة الأخرى فقد قامت بأخذ قياس الواجهات الأربعة والأسوار والمرافق المحيطة به، وبعد الانتهاء من أخذ جميع المقاسات تم الشروع في عملية رسم مخطط أولي (أنظر الصورتين رقم 91 و92).

الصورة رقم 92: رسم مخطط الواجهات

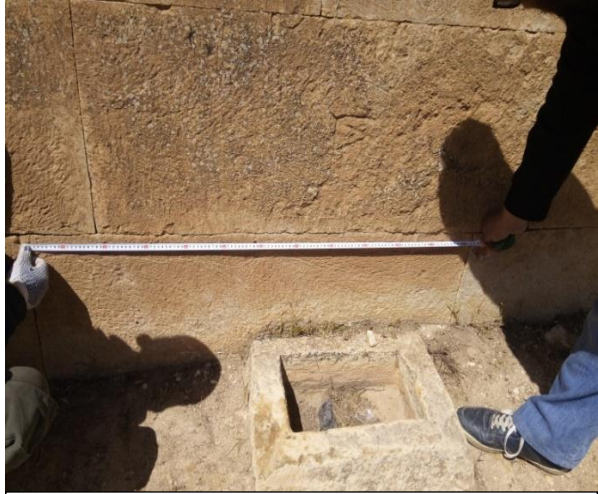
الصورة رقم 91: أخذ القياسات من اجل الرفع المعماري

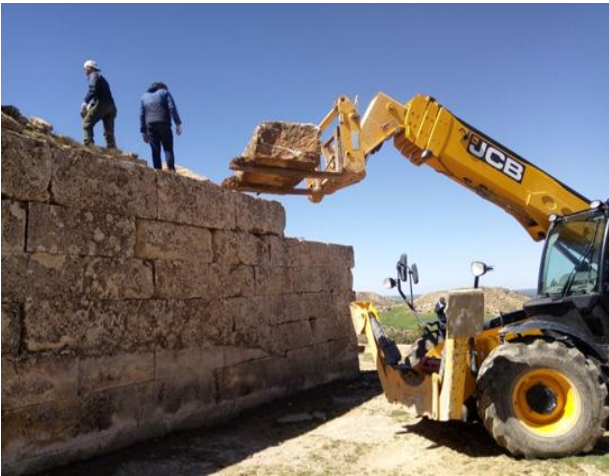
أما المجموعة الأخرى فقد كان عملها البحث عن الحجارة المتساقطة من أعلى المعلم من أجل إعادة بنائها، وبعد العثور على بعضها فقط بدأت عملية رفعها، إما عن طريق الحبال بالنسبة للحجارة الصغيرة أو الاعتماد على الرافعة الميكانيكية بالنسبة للحجارة الكبيرة، وقبل ذلك تم تنظيف وتهيئة مكان وضعها (أنظر الصورتين رقم 93 و94).

الصورة رقم 94: عملية رفع الحجارة بواسطة الرافعة الميكانيكية

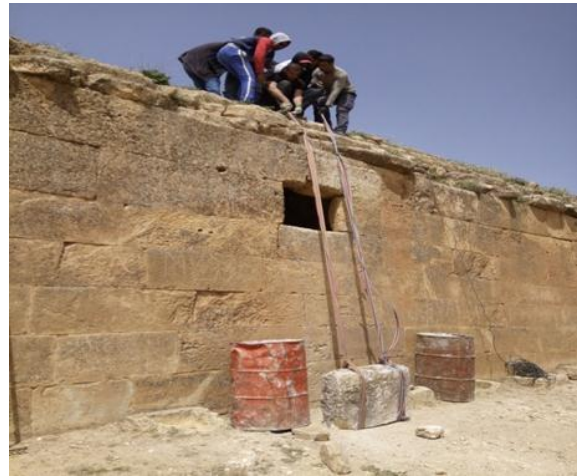
الصورة رقم 93: عملية رفع الحجارة بواسطة الحبال

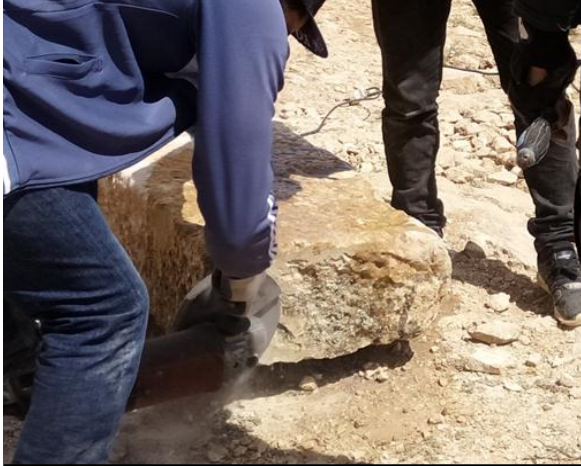
أما الحجارة التي تعذر الحصول عليها فقد قاموا بصقل حجارة أخرى من الموقع، وذلك عن طريق المطرقة والإزميل بالنسبة للحجارة الصغيرة، والقاطعة الكهربائية بالنسبة للحجارة الكبيرة (أنظر الصورتين رقم 95 و 96)، وقد تم كسر عدد كبير منها.

الصورة رقم 96: عملية صقل الحجارة بالقاطعة الكهربائية

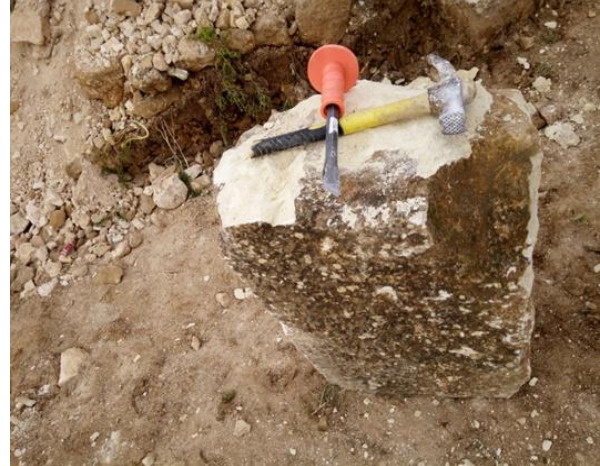
الصورة رقم 95: عملية صقل الحجارة بالمطرقة والإزميل

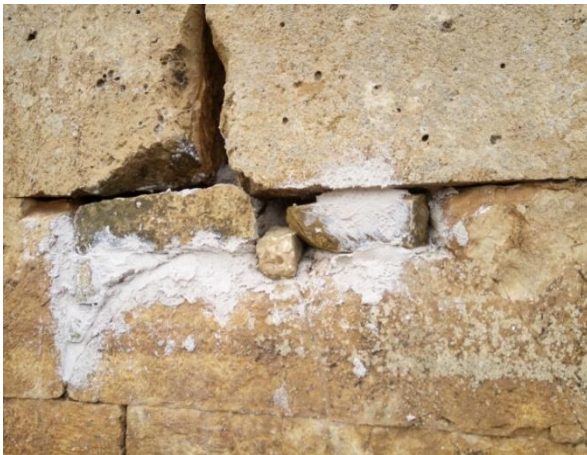
بعد وضع الحجارة في مكانها تم تحضير الملاط من أجل إعادة البناء، حيث تم تحضيره بمزيج من الرمل والجير والإسمنت والماء بالمقادير التالية التي تم اقتراحها بدون تحاليل: (كيسين من الرمل الأحمر بوزن 25 كغ + كيس من الرمل الأبيض بوزن 25 كغ + كيس من الجير بوزن 20 كغ + 05 كغ من الإسمنت الأبيض وحوالي 40 لترا من الماء)، بعد خلط هذا المزيج تم الحصول على لون أبيض يختلف عن لون حجارة المعلم، هذا الملاط استعمل كذلك في سد الفراغات الموجودة في الجدران (أنظر الصورتين رقم 97 و 98).

الصورة رقم 98: عملية سد الفراغات الموجودة بالجدران

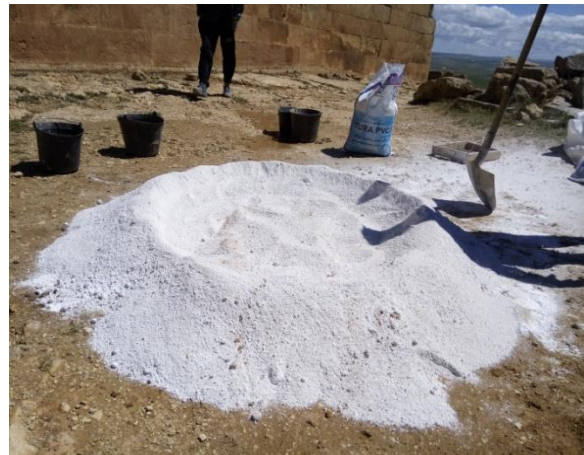
الصورة رقم 97: عملية تحضير الملاط (مادة الربط)

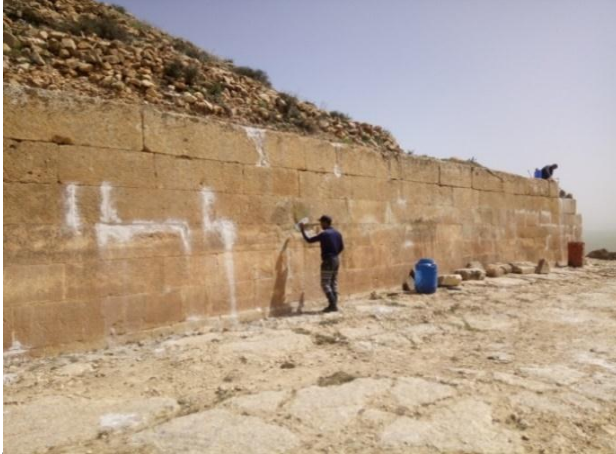
بعد تحضير الملاط (مادة الربط) تم إعادة بناء الحجارة لسد الفراغات الموجودة في الواجهات الأربعة، لكن ليس بنفس التقنية التي بنيت بها الجدران الأصلية والتي لم يستعمل فيها الملاط، الأمر الذي أدى إلى ظهور اللون الأبيض بحواف الحجارة المبنية، نفس اللون ظهر عندما تم غلق الفجوات الموجودة بين الحجارة في كامل جدار الواجهة الجنوبية (أنظر الصورتين رقم 99 و100).

الصورة رقم 100: استعمال الملاط في سد فجوات

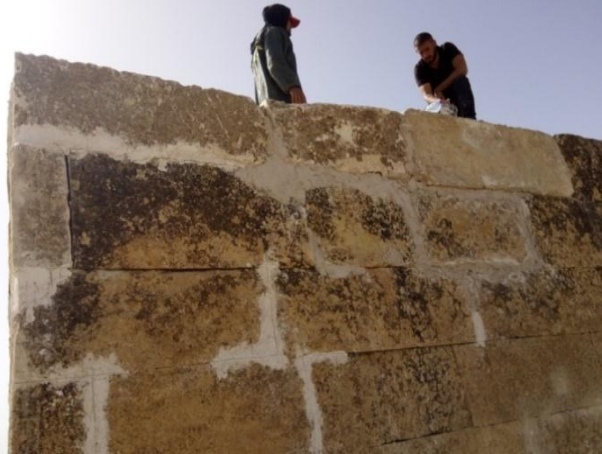
الصورة رقم 99: عملية إعادة بناء الحجارة المتساقطة

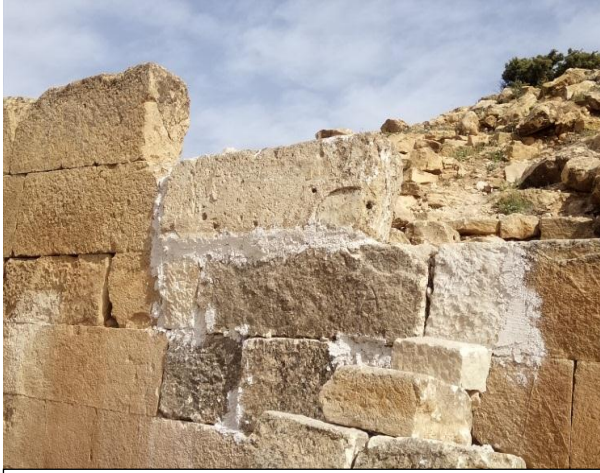
الصورة رقم 102: منظر للجدار بعد استكمال بنائه

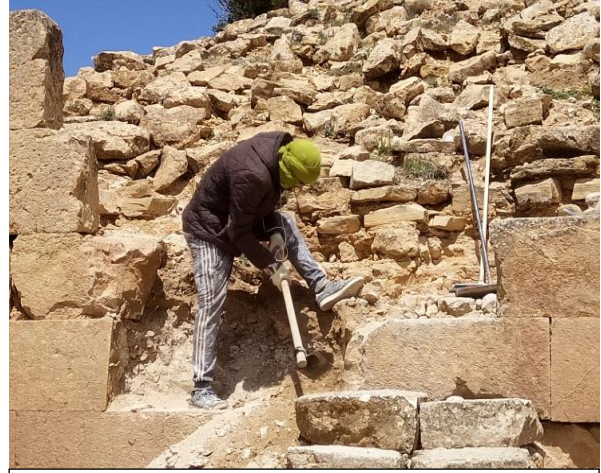
الصورة رقم 101: نزع الحجارة والأتربة من جدار المدخل

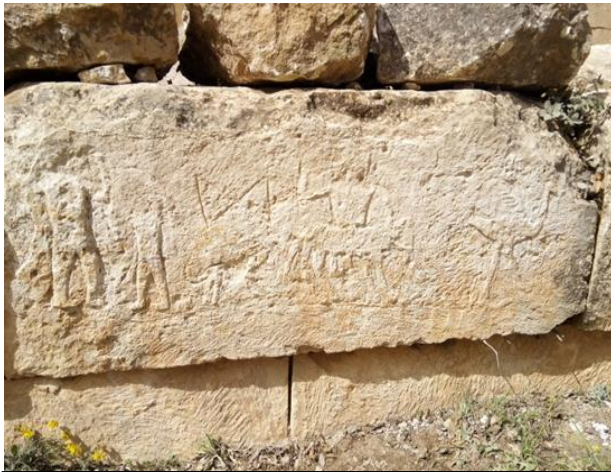
بعد عملية إعادة بناء الأجزاء الناقصة من جميع الواجهات، تم تنظيف الجدران من مسببات التلف مثل الطحالب والأشنات بالماء والفرشاة، عملية التنظيف قام بها طلاب الصيانة والترميم، وهو ما جعل الكثير من النقوش والزخارف تظهر بشكل واضح، والبعض لم يكن يظهر أصلاً خاصة في الواجهة الغربية، أما الجدران فعاد لها لونها الأصلي بعد أن طمسها الطحالب والأشنات بلونها الأسود (أنظر الصورتين رقم 103 و104).

الصورة رقم 104: وضوح النقوش بعد التنظيف

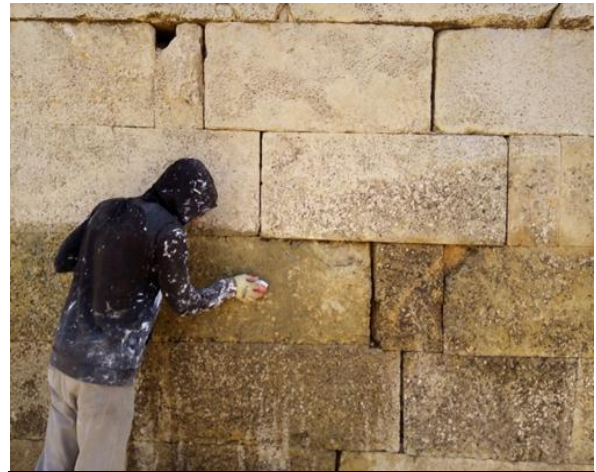
الصورة رقم 103: تنظيف الجدران بالماء والفرشاة

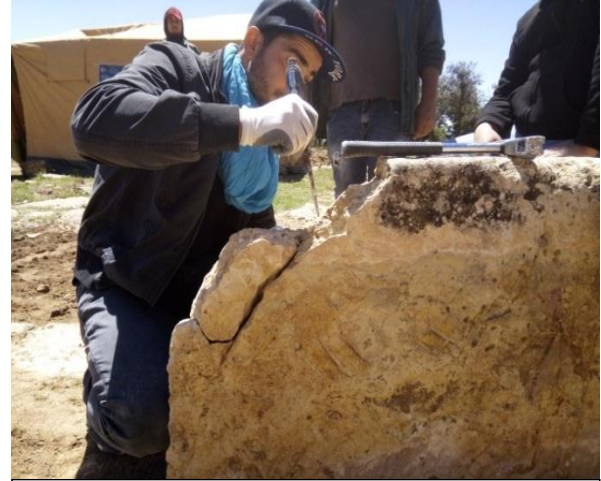
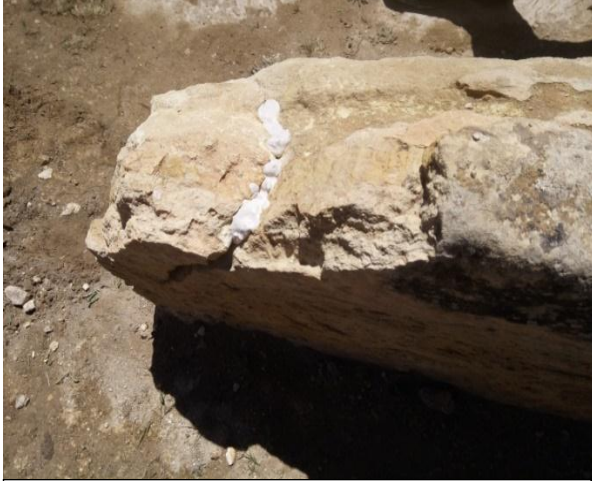
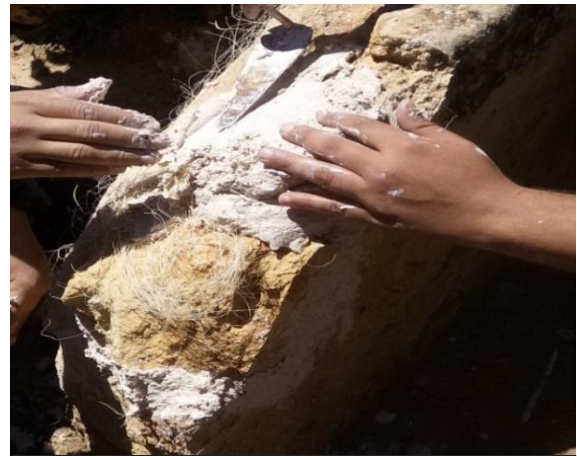
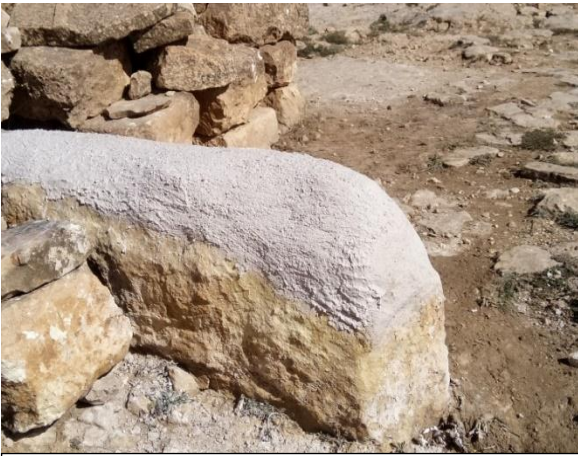
في نفس الوقت كانت تجري عملية ترميم حجارة بها شقوق في السور الخارجي بالواجهة الجنوبية، تحمل رسومات تمثل مشاهد صيد، لقد استعمل في تنظيف الشقوق مفك براغي وتم فصل جزء منها،

وبعد تنظيفه تم اعادته إلى مكانه باستعمال نفس الملاط السابق حيث سكب مباشرة على الحجارة مما أدى إلى وصوله إلى النقوش، كما استعملت ألياف النخيل ووضع فوقها الكثير من الملاط لتثبيت الجزء جيدا، الأمر الذي أدى إلى اختلاف لون وشكل الجزء العلوي من الحجارة (أنظر الصور رقم: 105-106-107-108).

الصورة رقم 106: وضع الملاط لتثبيت الجزء المكسور

الصورة رقم 105: تنظيف الحجارة قبل ترميمها

الصورة رقم 108: شكل الحجارة بعد الترميم

الصورة رقم 107: وضع ألياف النخيل مع الملاط

من بين الأخطاء كذلك ترميم حجارة كلسية في السور الخارجي للواجهة الجنوبية تحمل رسماً يمثل مشاهد صيد، هذه الحجارة لم تكن متضررة بشكل كبير يستدعي الترميم، باستثناء تشقق في الجزء العلوي منها، لذلك كان من الأحسن تركها على حالها، ولكن تم التدخل على الحجارة بدون معرفة ما إذا كان هذا التشقق متحرك أو ثابت، وهناك عدة طرق لمعرفة ذلك، حيث تم تنظيف مكان التشقق بمفك براغي في حين كان لابد من استعمال فرشاة، بعدها تم سكب ملاط سائل من الأعلى داخل التشقق مما تسبب في تسرب الملاط من الجانبين خاصة في الجانب الذي يحمل النقوش، في حين كان لابد من استعمال ملاط جاف لسد الجانبين وبعد جفافه جيدا يسكب الملاط السائل من الأعلى، ثم قاموا بوضع ألياف النخيل فوق الجزء المرمر مع خليط من الملاط الجاف، ويرجع سبب استعمال هذه الألياف حسب المرمرين لتفادي تشقق الملاط، أما الأخطر من ذلك فهو استعمال الملاط المتكون من الإسمنت وهو ما سيؤثر على الحجارة في المستقبل القريب كما لاحظنا سابقا مثل تغير لونها وتقشر سطحها مما سيؤدي حتما إلى طمس تلك النقوش الموجودة عليها، أنظر الصور رقم (105-106-107-108).

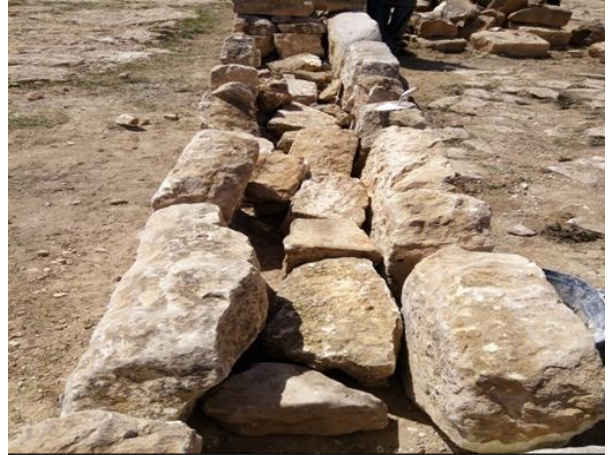
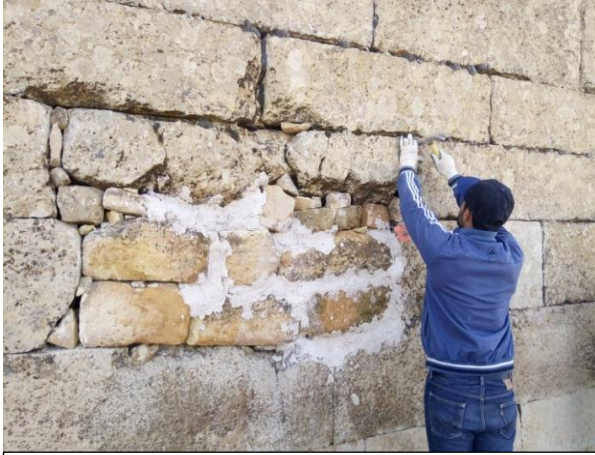
بعد عملية ترميم الحجارة بدأت محاولة إعادة بناء السور الخارجي في الواجهة الجنوبية عن طريق صف الحجارة بدون استعمال الملاط وذلك بامتداد حوالي 10 متر وارتفاع 50 سم، في نفس الوقت تمت عملية سد فجوة كبيرة في أسفل جدار الواجهة الغربية وتحديدًا على اليسار، وذلك باستعمال الملاط والحجارة الصغيرة (أنظر الصورتين رقم 109 و 110).

الصورة رقم 110: ملئ الفجوة الموجودة في الواجهة الغربية

الصورة رقم 109: إكمال بناء السور الخارجي للواجهة الجنوبية

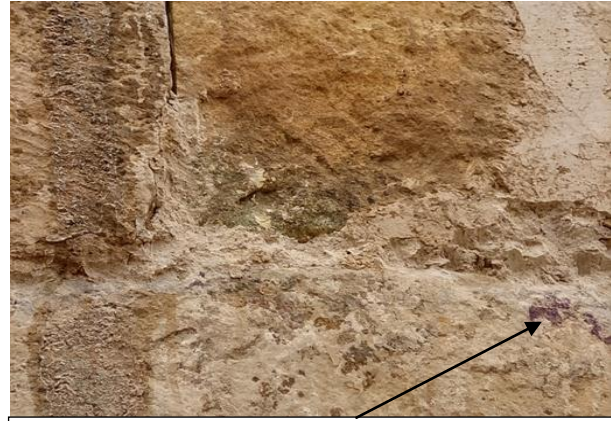
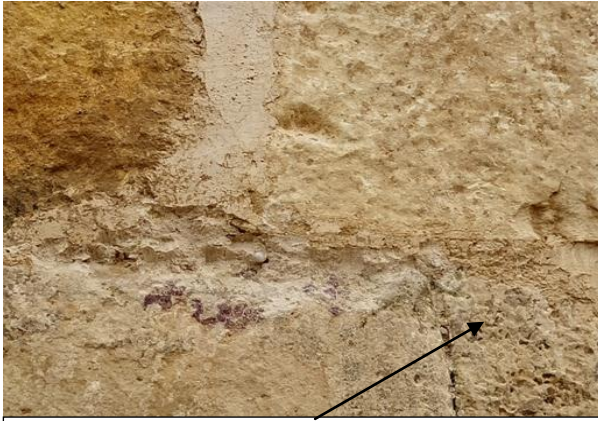
كما ذكرنا آنفا استعمال الاسمنت في تحضير الملاط (مادة الربط) وهو ما يتنافى مع الشروط التي حددت في قوانين حماية التراث خاصة ما تعلق منها بأعمال الترميم، إلا للضرورة القصوى مثل اهتراء الأساسات وبعض الجدران المهتدة بالسقوط، وهو ما لا نجده في المعلم، فلقد أدى استعمال الإسمنت إلى أضرار بالغة على الحجارة مثل تشققها وتغير لونها، وتقشر طبقتها الخارجية خاصة وأنها حجارة كلسية (أنظر الصورتين رقم 111 و112).

الصورة رقم 112: تشقق وتقشر الحجارة بعد استعمال الإسمنت

الصورة رقم 111: تغير لون الحجارة بعد استعمال الإسمنت

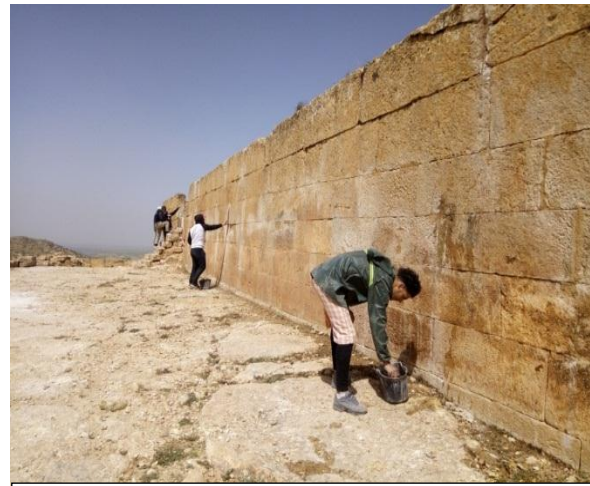
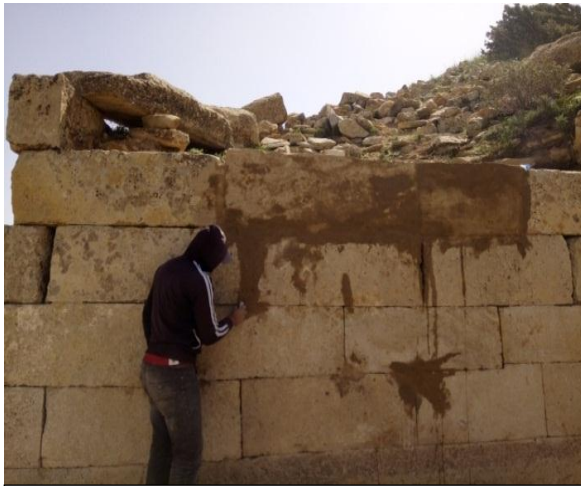
حاول أفراد البعثة إخفاء بعض الأخطاء مثل البياض الذي أصاب الجدران إما عن طريق تنظيفها بالماء والفرشاة، أو عن طريق وضع الطين فوق البياض الناتج عن الملاط، لكن النتيجة كانت الفشل بعد تساقط الأمطار عاد البياض من جديد (أنظر الصورتين رقم 113 و114).

الصورة رقم 114: محاولة إخفاء البياض بالطين

الصورة رقم 113: محاولة نزع البياض بالماء والفرشاة

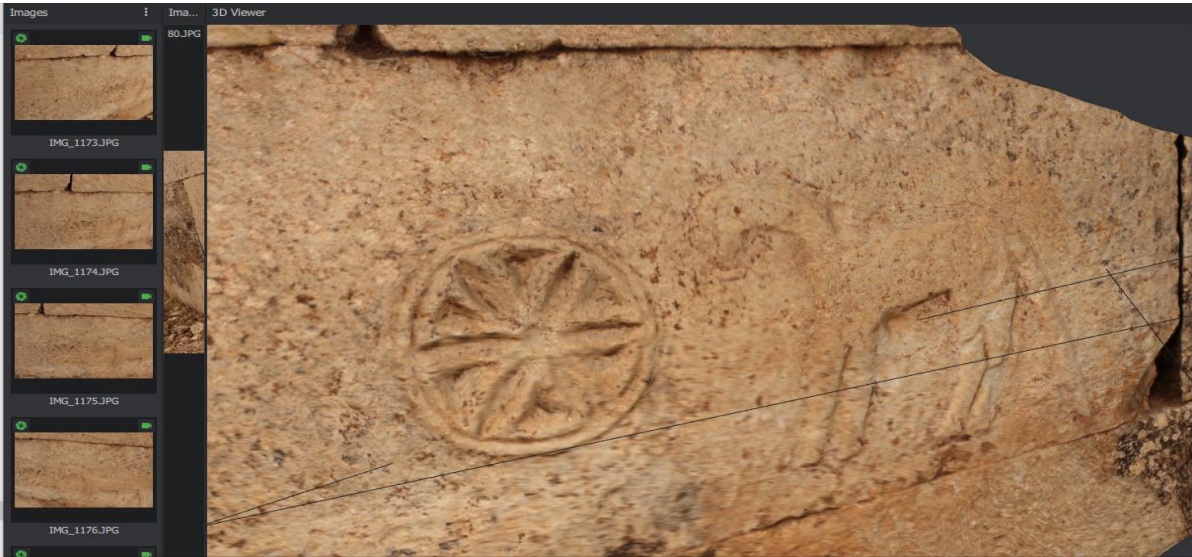
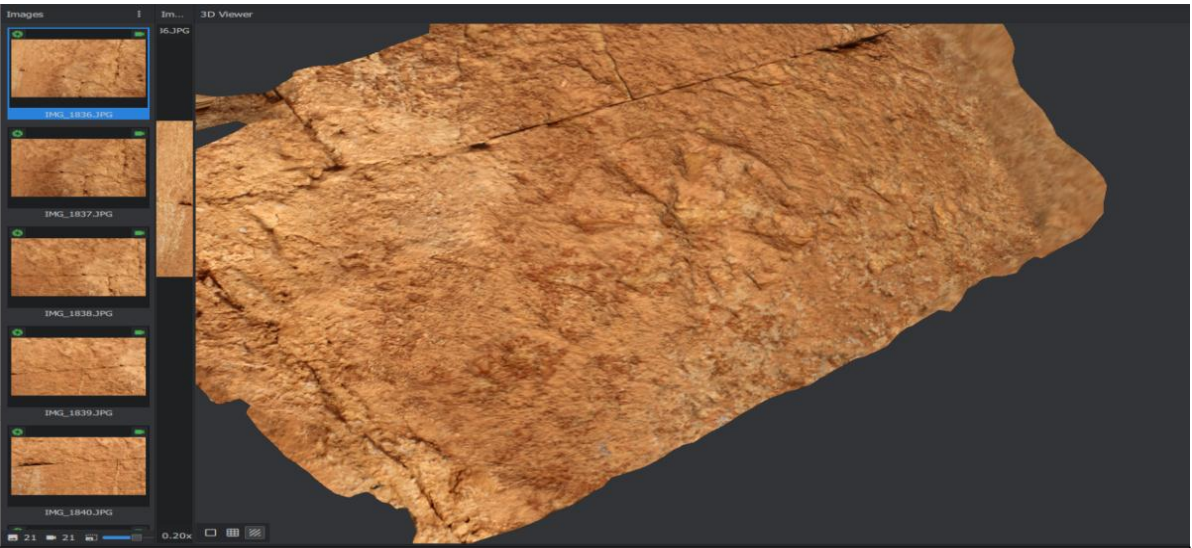
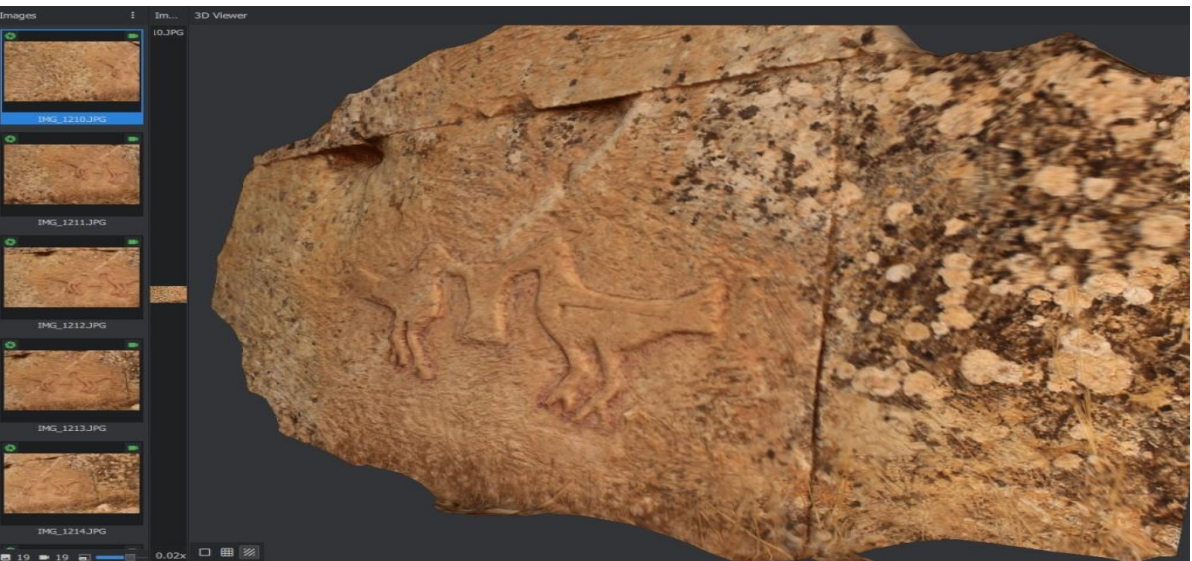
لكسكاس وبعد تعريضها للتقنية المذكورة أعلاه ظهرت النقوش بأبعاد ثلاثية وأفضل من ظهورها في المعلم، (أنظر المخطط رقم 01 إلى 12)
 هـ-2-1 نقوش المعلم الأول بجبل لخضر:

المخطط رقم 01: اعادة تصوير رمز الصليب بتقنية الفتوغرامتري من اعداد الطالب والطالب بكار كمال

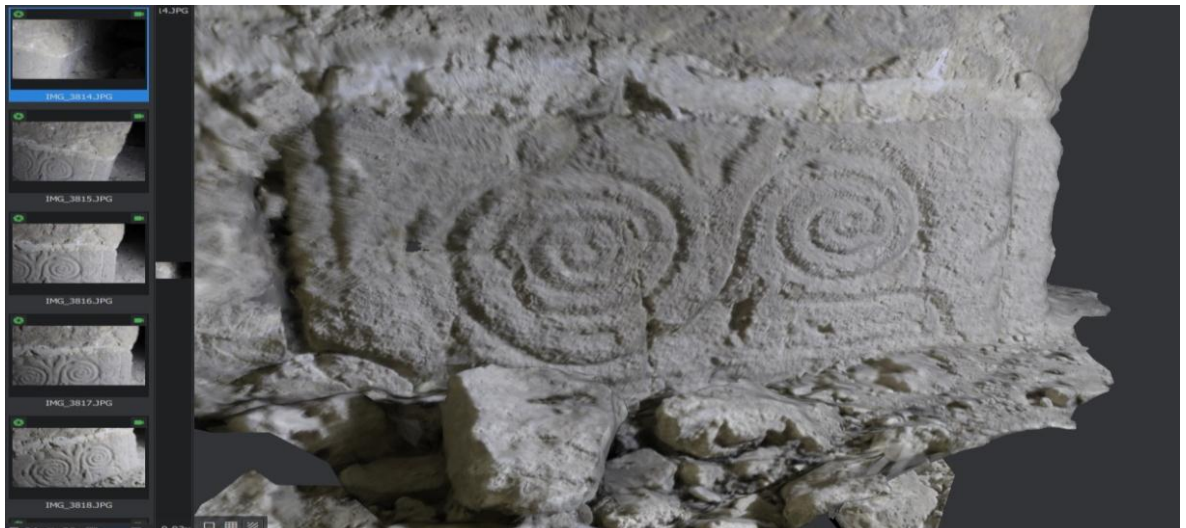
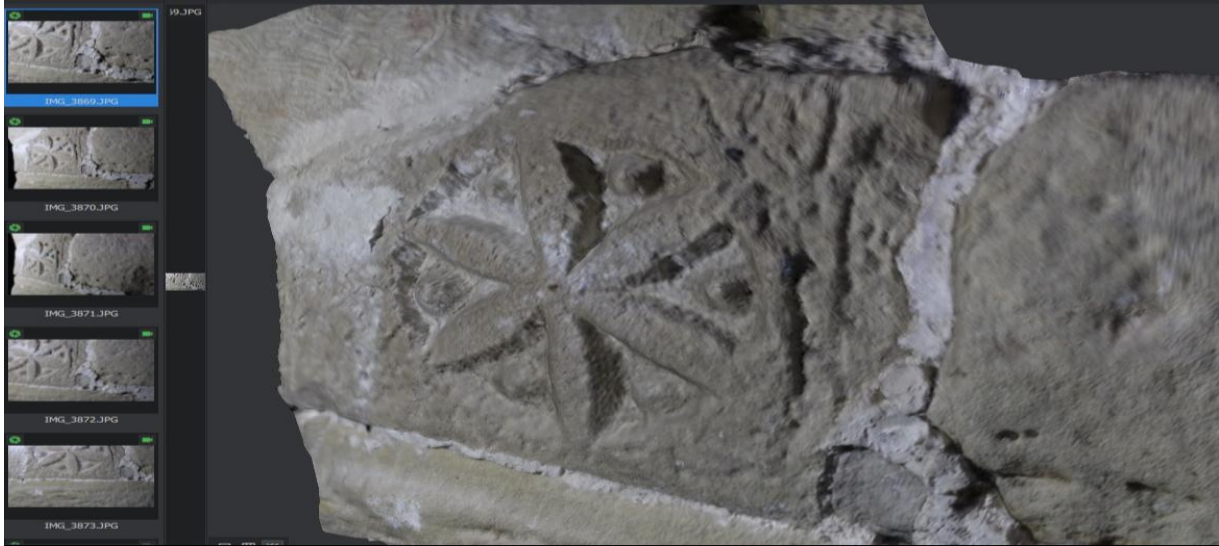
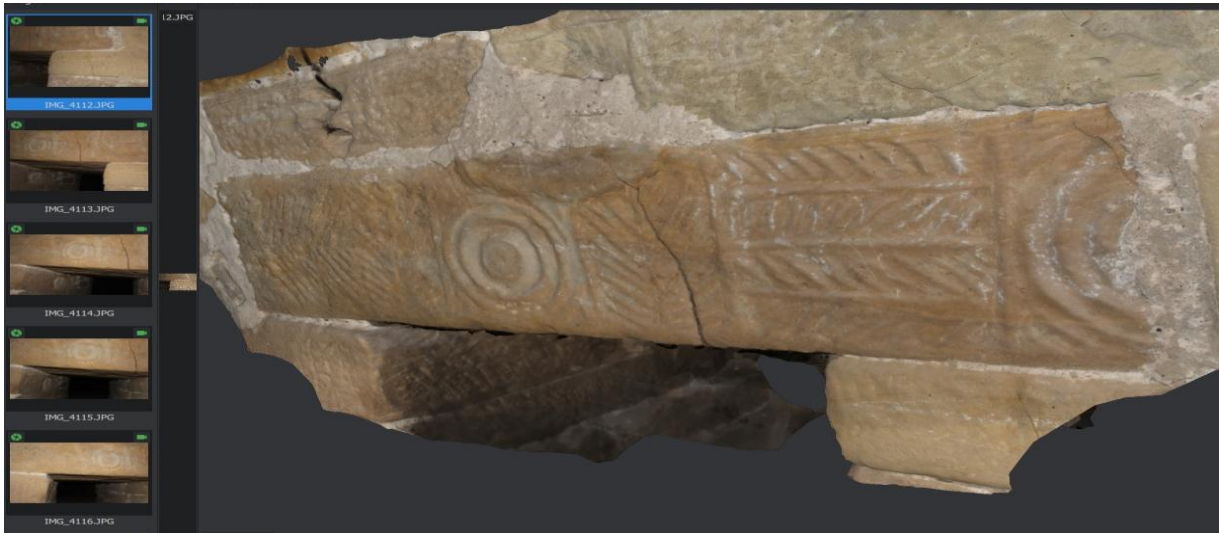
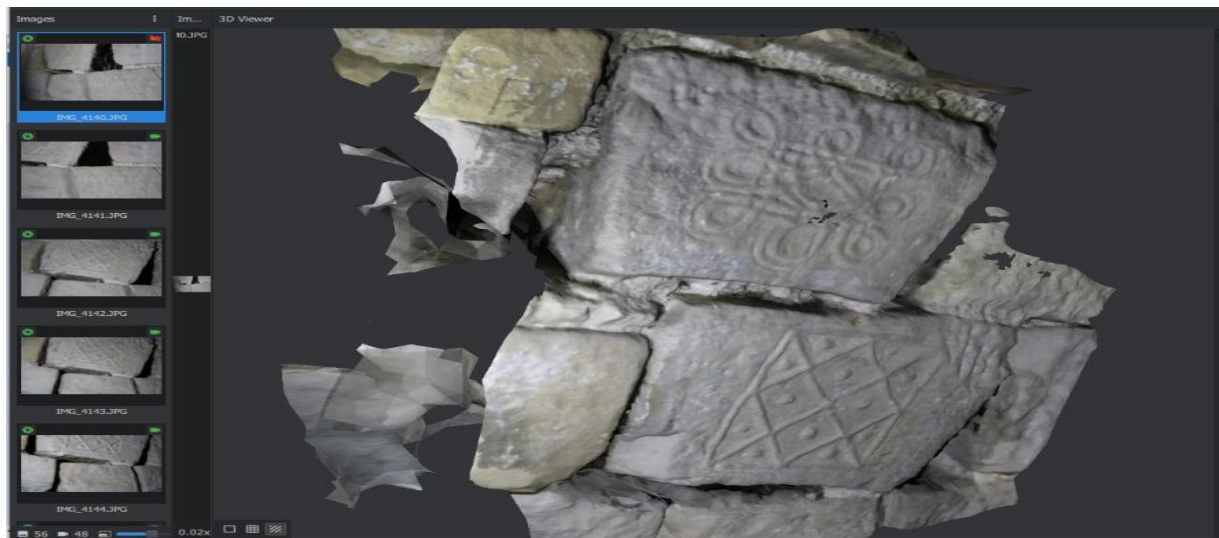
المخطط رقم 06: تطبيق تقنية الفتوغرامتري على أحد نقوش معلم الكسكاس من اعداد الطالب محوز رشيد والمهندس بكار كمال

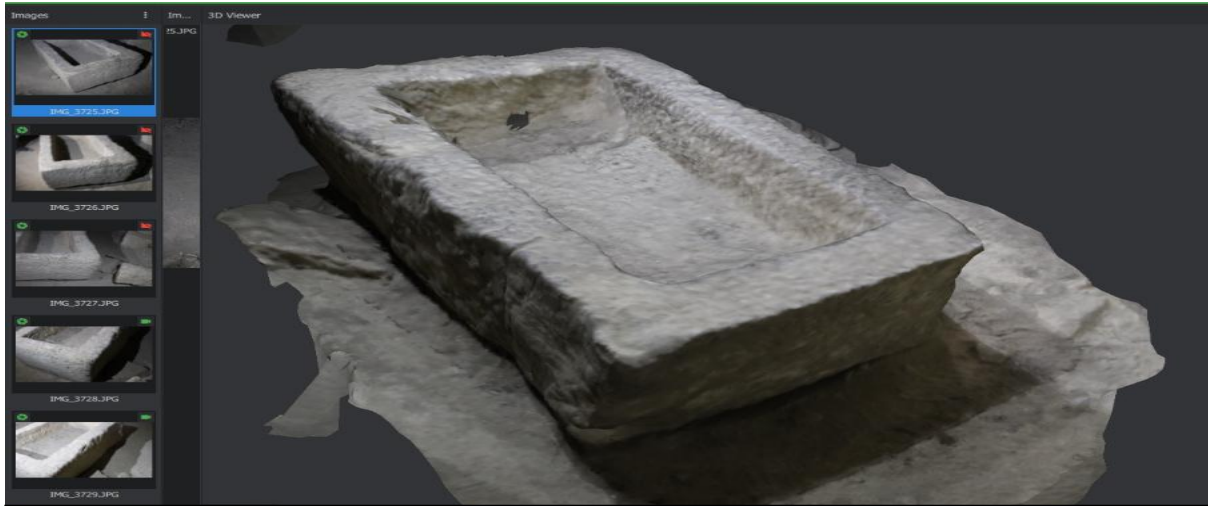
المخطط رقم 12: مخطط ثلاثي الأبعاد لتابوت حجري بمعلم الكسكاس من اعداد الطالب محوز رشيد والمهندس بكار كمال

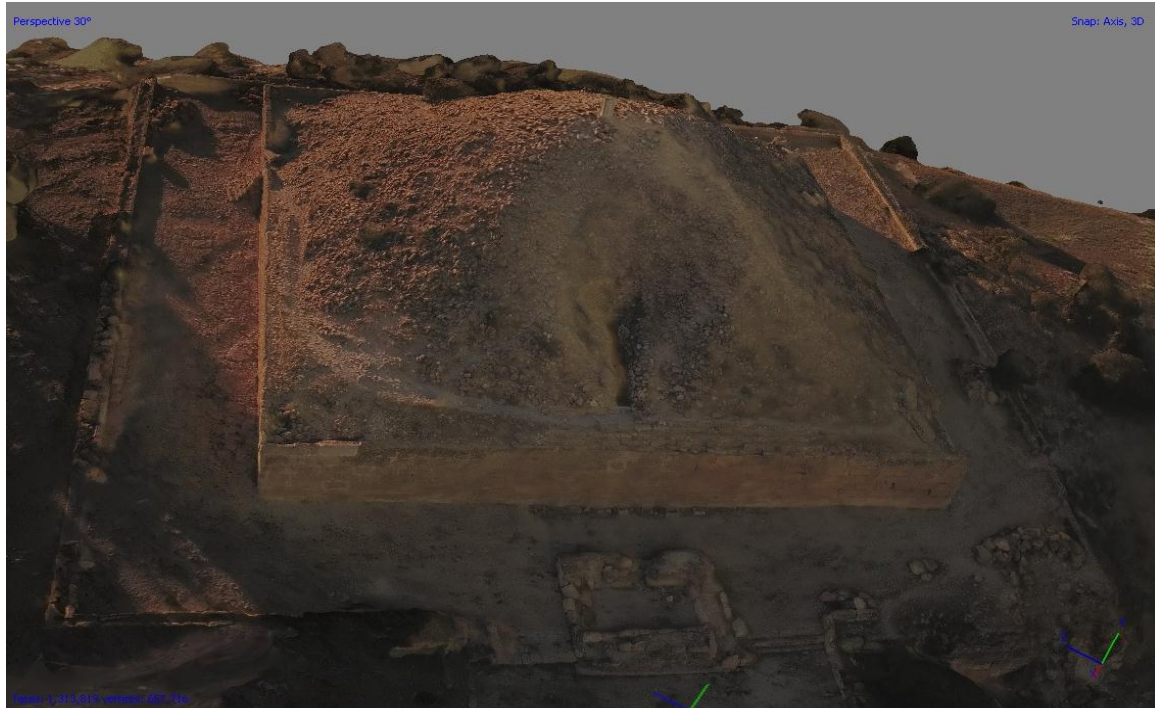
تعتمد هذه الطريقة على أخذ الكثير من الصور للمعلم من الجو بواسطة الطائرة الصغيرة المحملة بالكاميرا وذلك من جميع الجهات، كما تأخذ صور أخرى من الأسفل لجميع واجهاته ومرافقه الخارجية، مما يسمح بوضع صورة ثلاثية الأبعاد مع ظهور مخططات للأجزاء الناقصة منه، طبقنا هذه التقنية على المعلم الأول بجبل لخضر (أنظر المخطط رقم 13 و 14).

المخطط رقم 13: صورة ثلاثية الأبعاد للواجهة الشرقية للمعلم الأول بجبل لخضر من اعداد محوز رشيد و كمال بكار

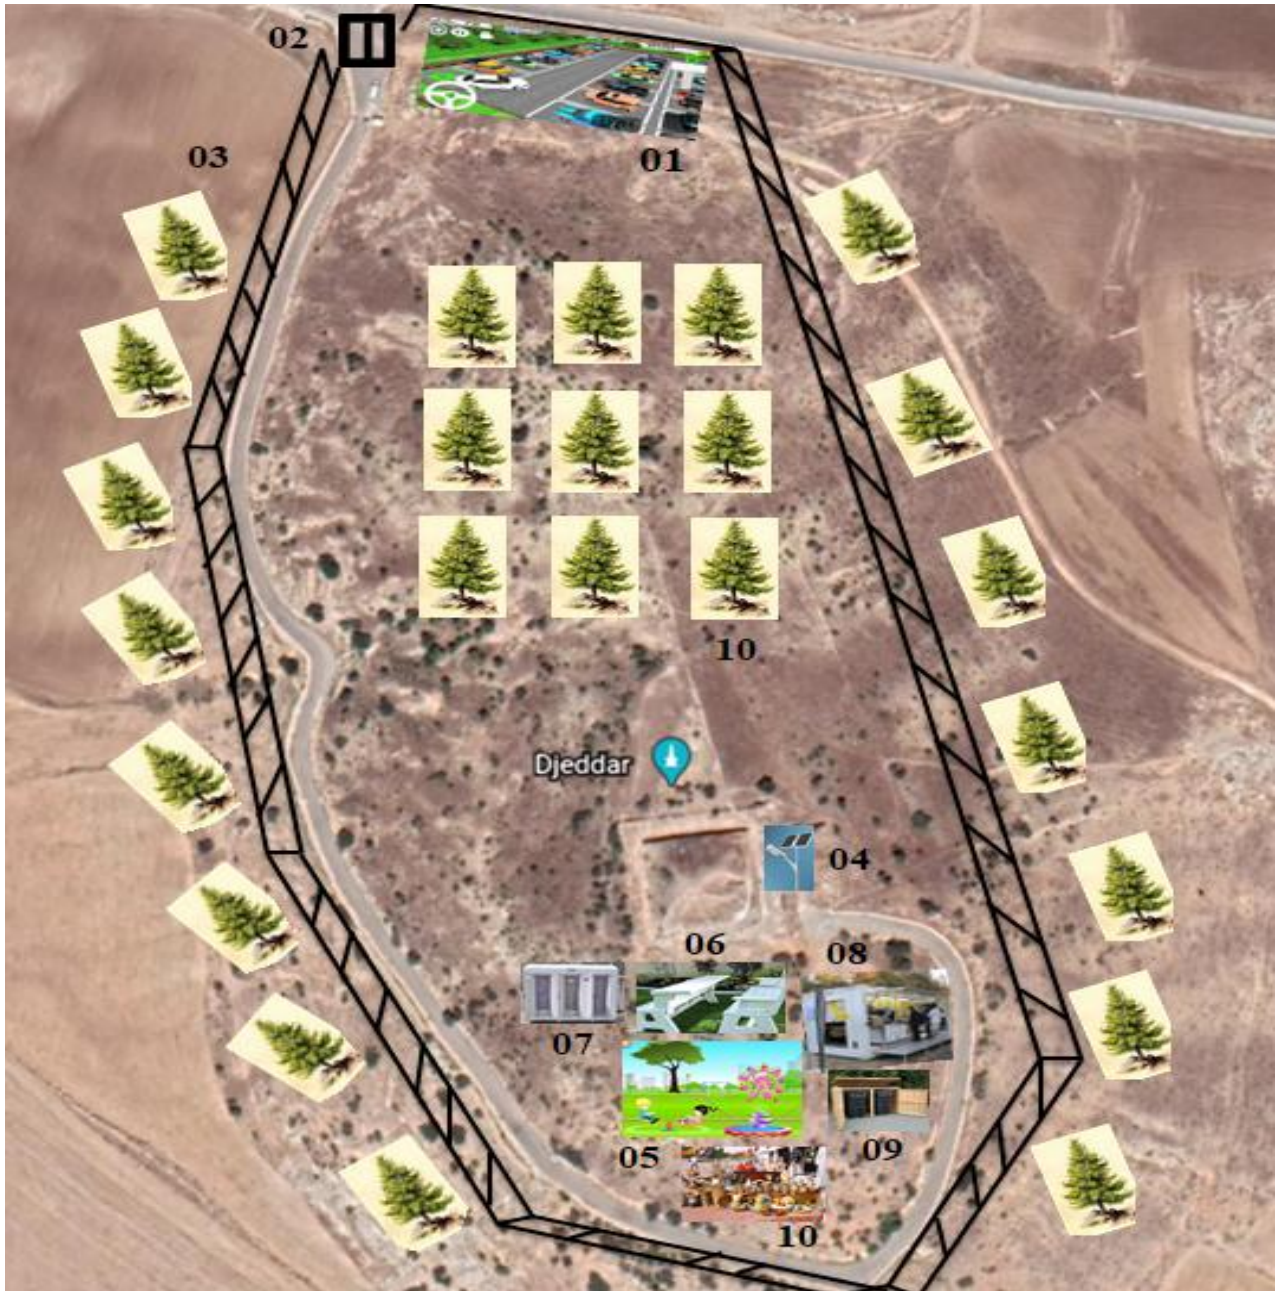
الشكل رقم 02: مخطط تهيئة المعلم الأول بجبل لخضر

(أنظر الشكل رقم 01)، التسييج يجب أن يشمل كذلك المعلم الثاني والثالث بجبل لخضر مع بعضهما البعض كونهما بني في نفس الموقع، نفس الشيء بالنسبة لمعلم جبل العروي يجب تسييجها كلها واذا تعذر ذلك فيجب تسييج معلم الكسكاس والمعالم الثلاثة القريبة منه، ويجب أن يكون التسييج معدني وذو ارتفاع معتبر حتى يضمن حماية المعالم من دخول المخربين، دون نسيان وضع مركز حراسة وبوابة للمرور مثل تلك التي وضعت في المعلم الأول بجبل لخضر (أنظر الشكل رقم 02 و03 والصورتين رقم 115 و116).

إذا كان تعبيد الطريق أمر ضروري فإن من الضروري كذلك وضع موقف للسيارات أسفل المعالم حتى لا تصل السيارات إلى محيط المعلم وتسبب الاهتزازات والتلوث الذي قد يآثر عليها، ففي المعلم الأول بجبل لخضر يمكن وضع الموقف بجانب بوابة الدخول على اليسار فهناك متسع يكفي لإنشائه مع الزام الزوار بالصعود مشيا على الأقدام (أنظر الشكل رقم 01 و02 والصورة رقم 121)، موقف السيارات يجب أن يشمل كذلك المعلم الثاني والثالث بجبل لخضر بأسفل الجبل إن عادت الطريق، وفي معلم الكسكاس بجبل العروي في جهته الغربية أين تنتهي الطريق (أنظر الشكل رقم 02).
