رسالة لنيل شهادة دكتوراه علوم في علم الآثار

تخصص: صيانة وترميم المباني الأثرية والمعالم التاريخية

مشروع إعادة تهيئة المعالم التاريخية بلجدار في منطقة تيارت

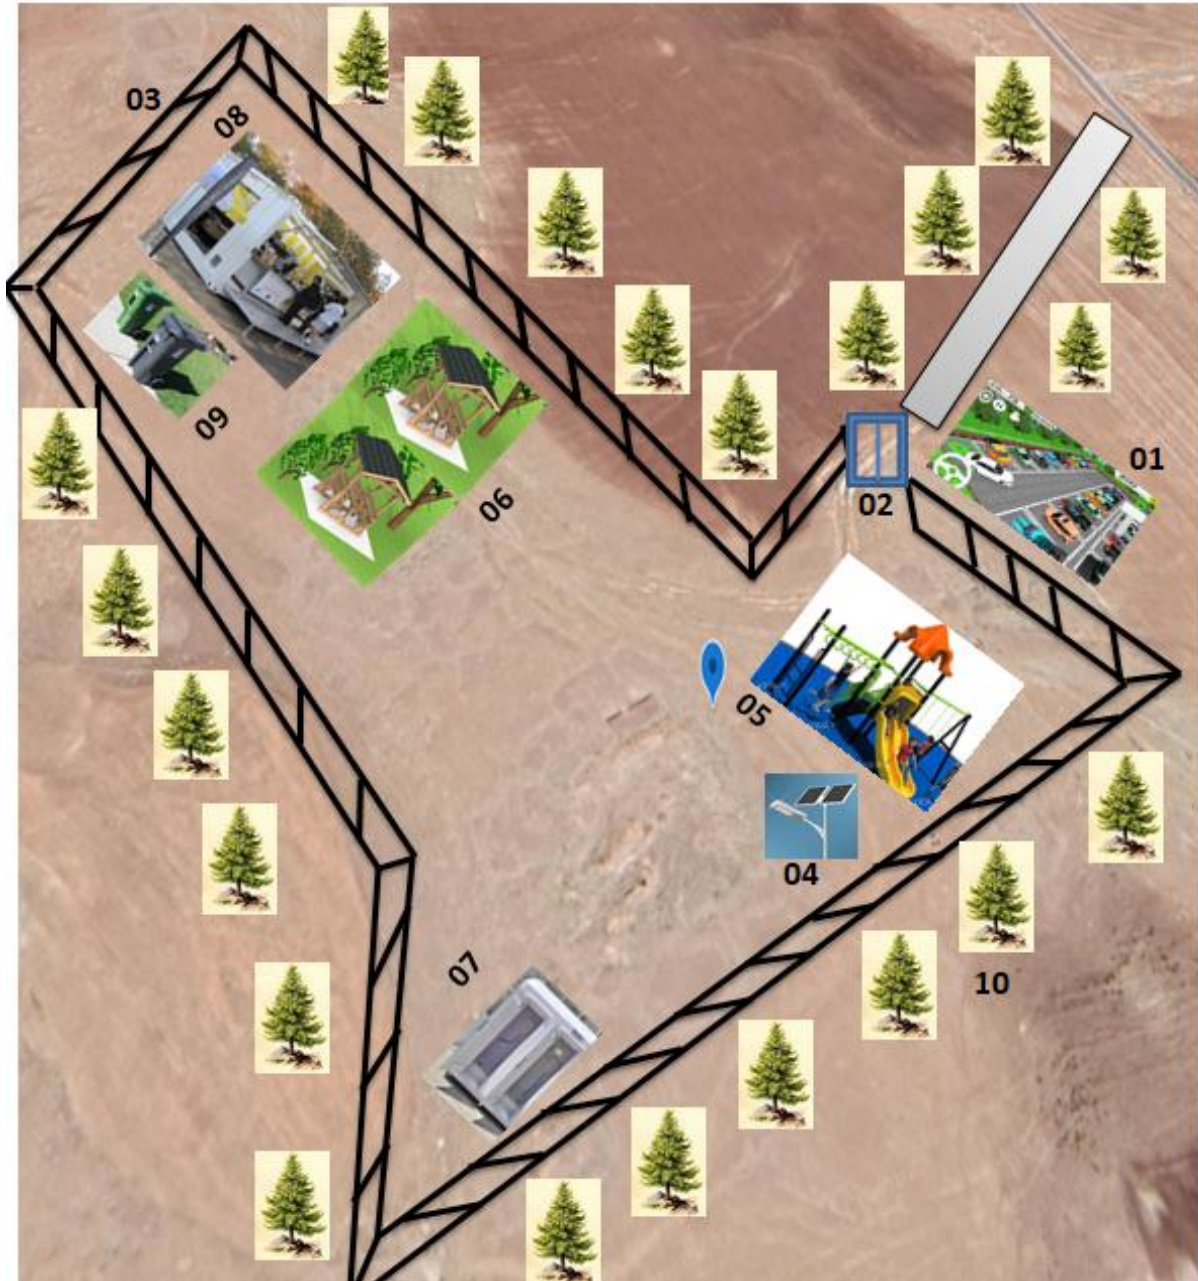
الشكل رقم 03: مخطط تهيئة معالم المعلم الكسكاس

(أنظر الشكل رقم 01)، التسييج يجب أن يشمل كذلك المعلم الثاني والثالث بجبل لخضر مع بعضهما البعض كونهما بني في نفس الموقع، نفس الشيء بالنسبة لمعلم جبل العروي يجب تسييجها كلها واذا تعذر ذلك فيجب تسييج معلم الكسكاس والمعالم الثلاثة القريبة منه، ويجب أن يكون التسييج معدني وذو ارتفاع معتبر حتى يضمن حماية المعالم من دخول المخربين، دون نسيان وضع مركز حراسة وبوابة للمرور مثل تلك التي وضعت في المعلم الأول بجبل لخضر (أنظر الشكل رقم 02 و03 والصورتين رقم 115 و116).

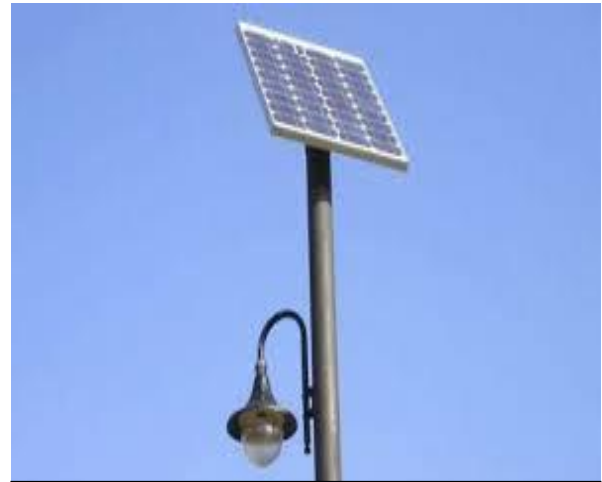
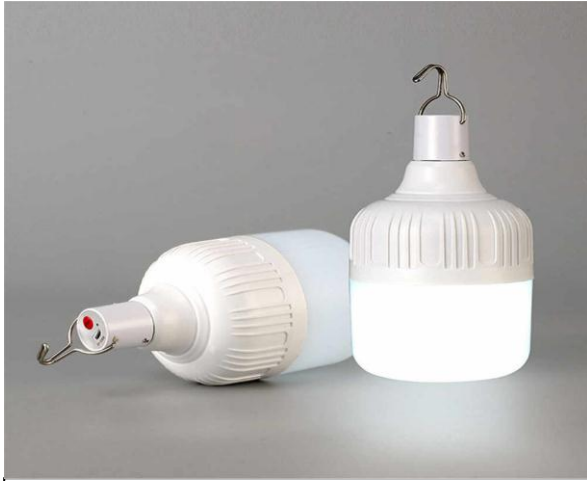
الإنارة هي الاقتراح الثاني بعد التسييج ويجب أن تشمل محيط المعالم وداخلها، ففي الداخل هناك الظلام الدامس في وضوح النهار مما يسبب صعوبة دخول الزوار والتجول في غرفه، أما خارج المعالم فالإنارة تكشف امكانية الحفر العشوائي من طرف المخربين وصائدي الكنوز ليلا، يجب أن تشمل الإنارة المعالم التي يقصدها الزوار فقط من بينها المعلم الأول والثاني بجبل لخضر ومعلم الكسكاس بجبل العروي، ويمكن هنا الاستعانة بالطاقة الشمسية فهي غير مكلفة ولا تشوه المنظر، كما توجد بعض المصابيح المختلفة الأحجام التي تحتوي على بطارية بداخلها يمكن الاستعانة بها في الإضاءة داخل المعلم ولا تحتاج إلى أسلاك الكهرباء التي من شأنها خلق فوضى داخل المعلم، يكفي فقط تعليقها في الجدران (أنظر الشكل رقم 02 و 03 والصورتين رقم 117 و 118)

الصورة رقم 118: نموذج من المصابيح ذات بطارية

الصورة رقم 117: نموذج من أعمدة الطاقة الشمسية المخطط رقم

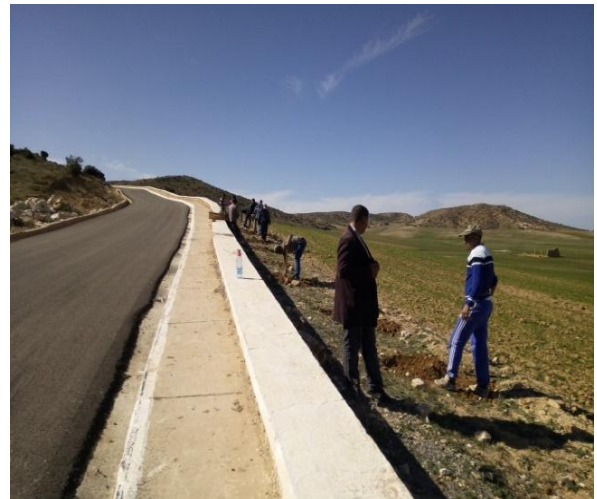
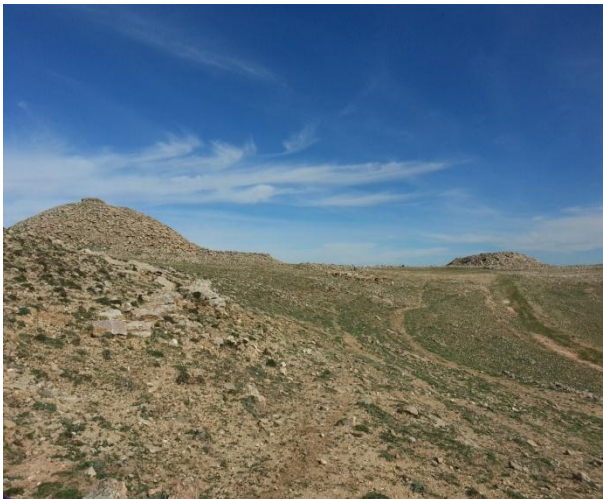
إن تعبيد الطريق للوصول إلى المعالم أمر ضروري لأنها تقع في منطقة جبلية وعرة تجعل من وصول الزوار إليها أمر صعب، ولعل تعبيد طريق المعلم الأول بجبل لخضر من طرف بلدية مدروسة خير دليل على ضرورتها حيث أصبح الزائر يصل إلى مدخل المعلم بسهولة (أنظر الصورة رقم 119)، ولم يبق سوى تعبيد طريق ثاني إلى كل من المعلم الثاني والثالث بجبل لخضر وآخر ثالث يوصل إلى معلم الكسكاس بجبل العروي (أنظر الشكل رقم 01)، هذا الأخير كان يوجد به طريق قديم لكنه مهترئ وطمرته التربة خاصة أثناء فترة التساقط، ويحتاج حالياً إلى صيانة (أنظر الصورة رقم 120).

الصورة رقم 120: الطريق المؤدي إلى معلم الكسكاس

الصورة رقم 119: الطريق المؤدي إلى المعلم الأول

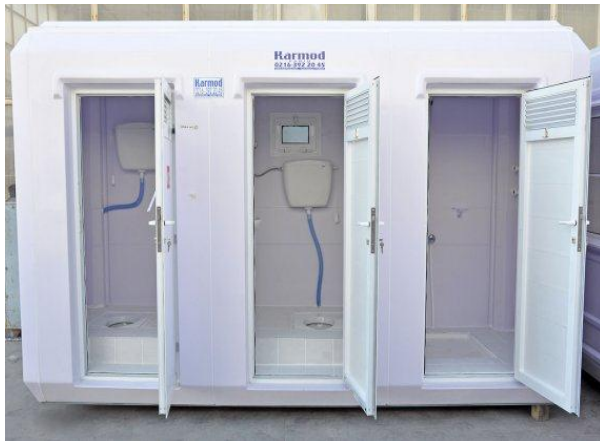
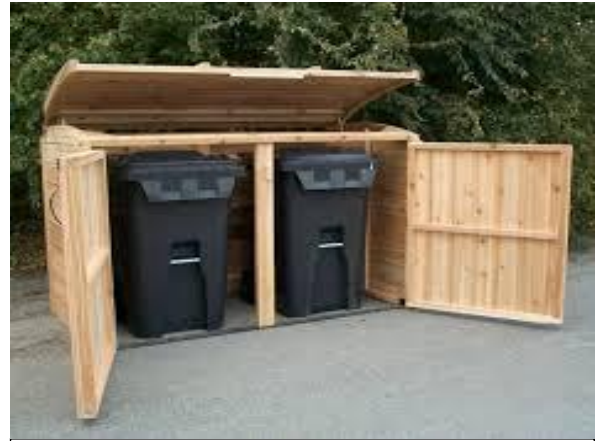
إن تهيئة المعالم من شأنها جلب الزوار خاصة في العطل ونهاية الاسبوع الأمر الذي قد ينتج عنه فوضى وكثرة الأوساخ خاصة من طرف الأطفال لذلك يجب تخصيص أماكن لرمي القمامة مؤقتا ليتم رميها بعيدا عن الموقع فيما بعد(أنظر الشكل رقم 02 و 03 الصورة رقم 125)، أما الأمر الضروري فهو وضع مراحيض متنقلة لضمان راحة الزوار خاصة الأطفال ويجب أن تكون من الخشب وقابلة للتنظيف دوريا حتى نحافظ على نظافة المعلم ومحيطه(أنظر الشكل رقم 02 و 03 والصورة رقم 126).

الصورة رقم 126: نموذج من المراحيض المتنقلة

الصورة رقم 125: نموذج من الاماكن المخصصة للقمامة

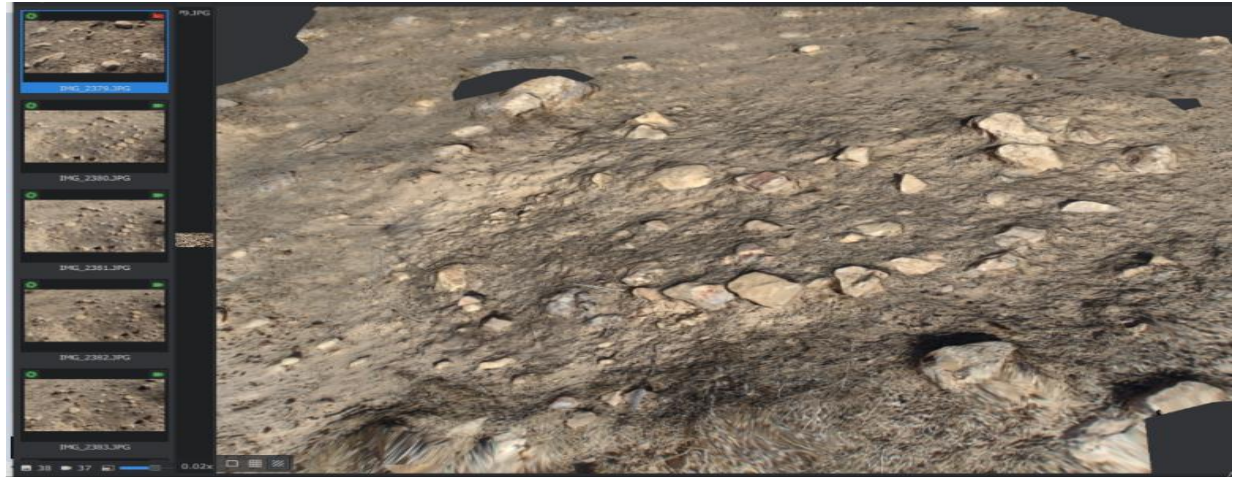
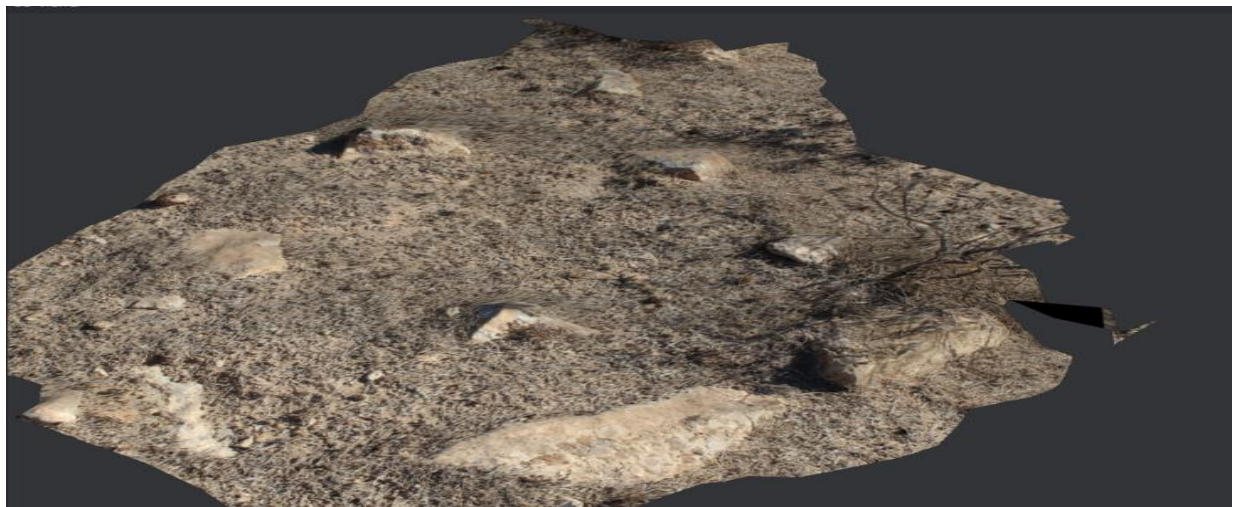
المخطط رقم 15: تصوير بتقنية الفتوغرامتري للقبر التميليس الأول بجبل لخصضر من اعدا الطالب محوز رشيد والمهندس بكار

المخطط رقم 16: تصوير بتقنية الفتوغرامتري للقبر الثاني بجبل لخصضر من اعدا الطالب محوز رشيد والمهندس بكار كمال

المخطط رقم 17: تصوير بتقنية الفتوغرامتري للقبر الثالث بجبل لخصضر من اعدا الطالب محوز رشيد والمهندس بكار كمال

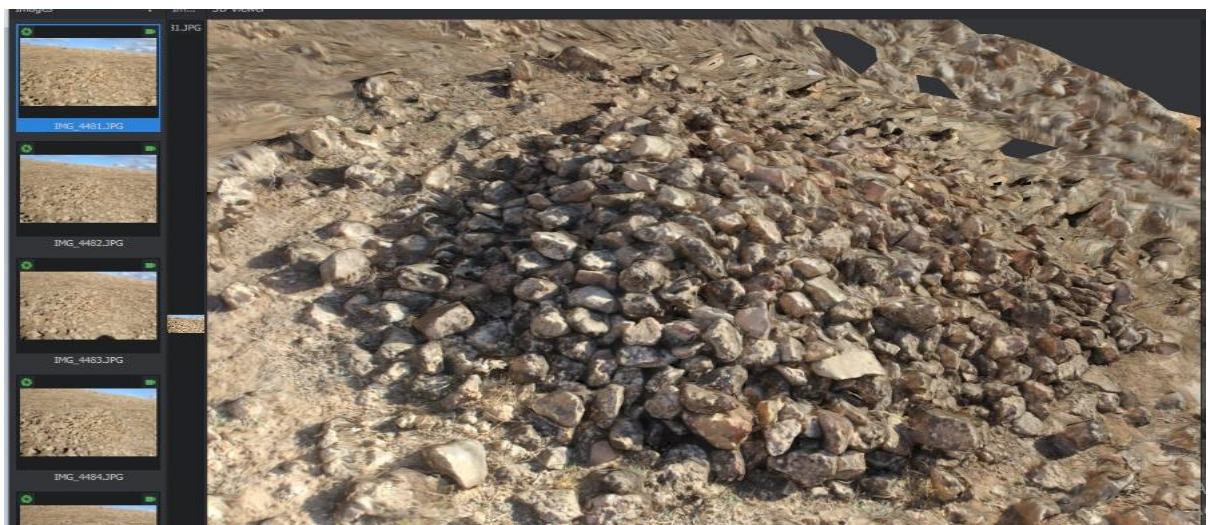
المخطط رقم 18: تصوير بتقنية الفتوغرامتري لقبر التيمليس بجبل العروي من اعدا الطالب محوز رشيد والمهندس بكار كمال

المخطط رقم 19: تصوير بتقنية الفتوغرامتري لقبر التيمليس بجبل العروي من اعدا الطالب محوز رشيد والمهندس بكار كمال

المخطط رقم 20: تصوير بتقنية الفتوغرامتري لقبر التيمليس بجبل العروي من اعدا الطالب محوز رشيد والمهندس بكار كمال

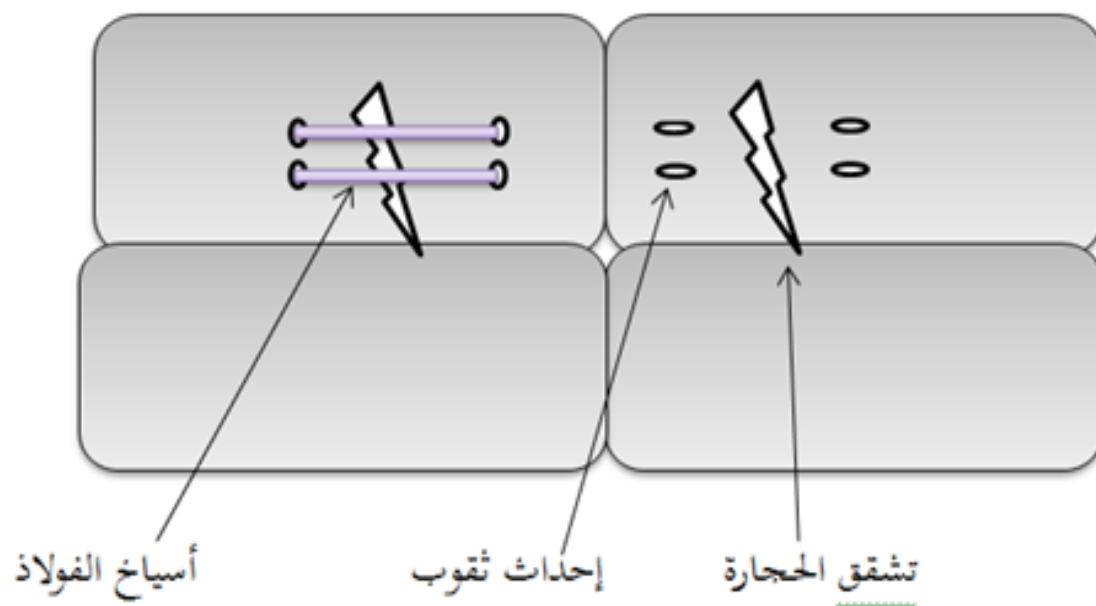
الشكل رقم 07: تقنية أسياخ الفولاذ

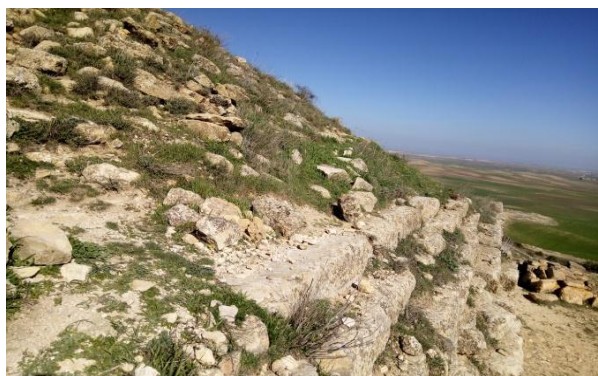
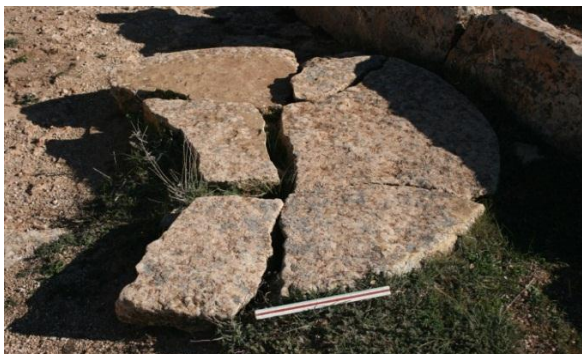
الصورة رقم 135: بقايا مصاطب السقف الهرمي المدرج

الصورة رقم 140: بقايا مصاطب السقف الهرمي المدرج

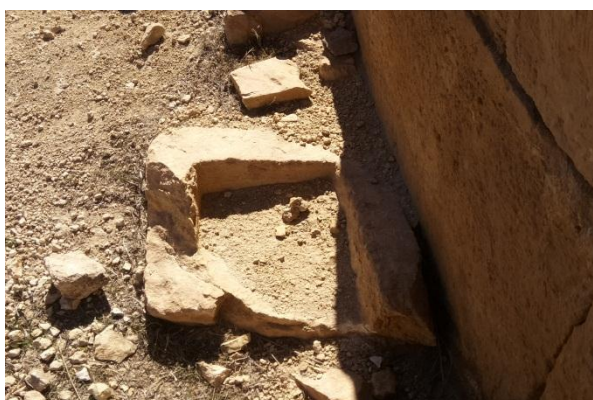
الصورة رقم 174: بقايا أحواض مائية

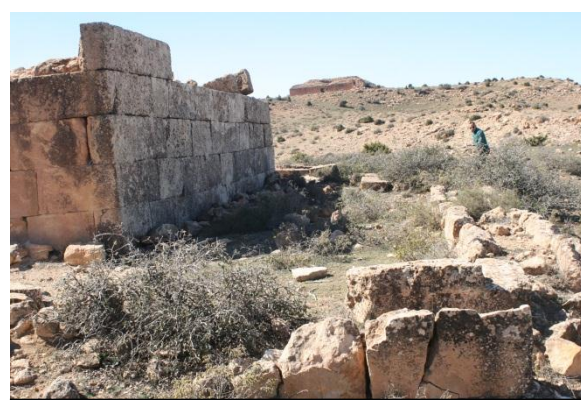
الصورة رقم 173: السور المحي بالمعلم الثاني

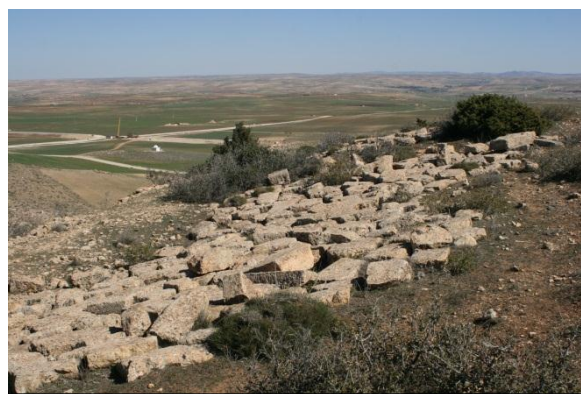
الصورة رقم 175: الحجارة المتساقطة من سقف المعلم الثاني

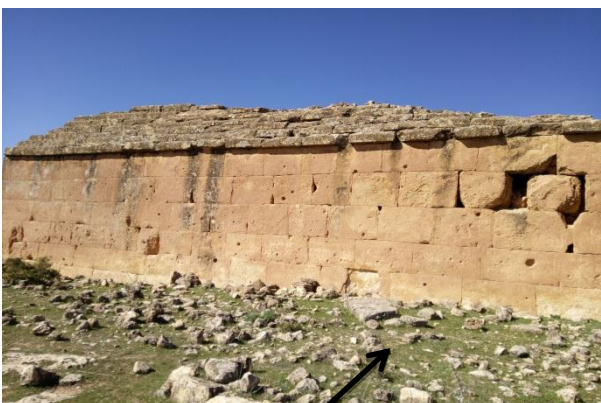
الصورة رقم 182: أنقاض بناء مربع أمام المعلم الثالث

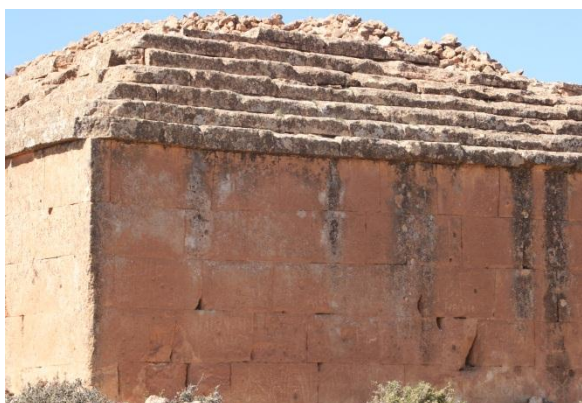
الصورة رقم 181: المصاطب المتبقية من سقف المعلم الثالث

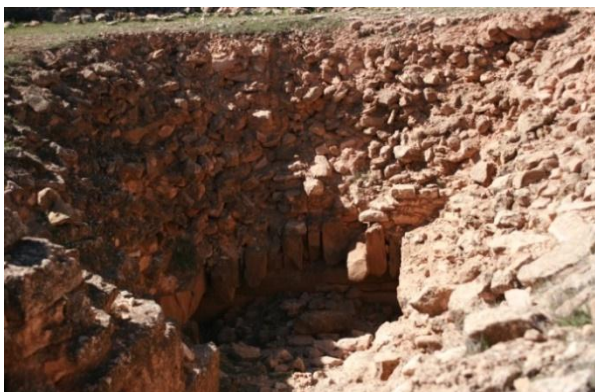
الصورة رقم 184: رواق مربع به مدخلين لغرف المعلم الثالث

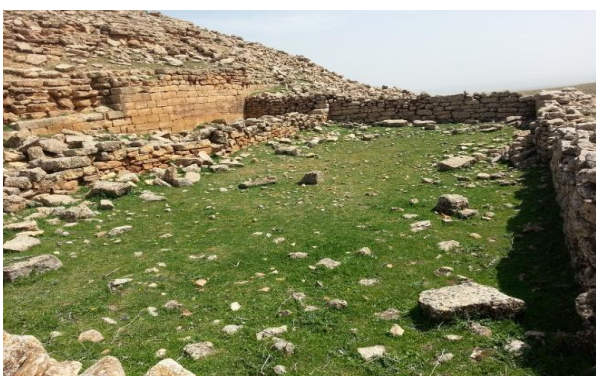
الصورة رقم 202: بقايا السقف الهرمي المدرج

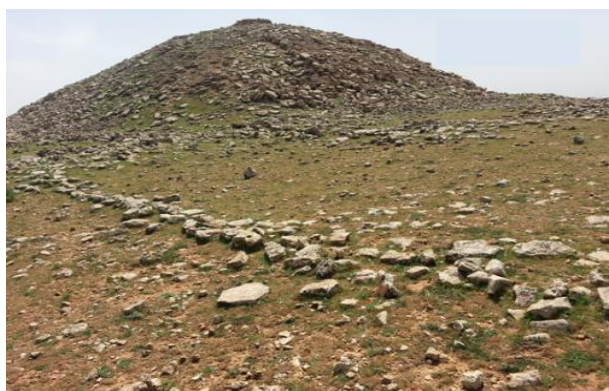
الصورة رقم 204: الواجهة الشمالية وبقايا السور المحيط بها

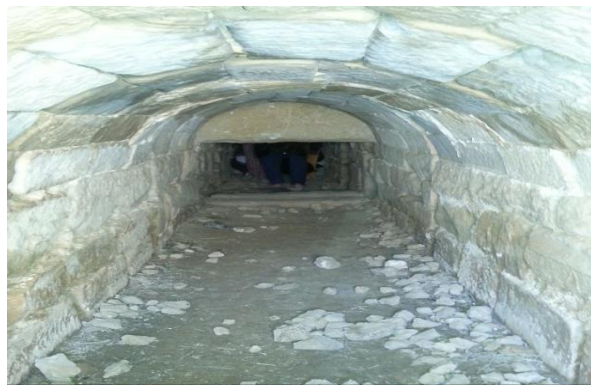
الصورة رقم 208: الفراغ الموجود في سقف نهاية الرواق

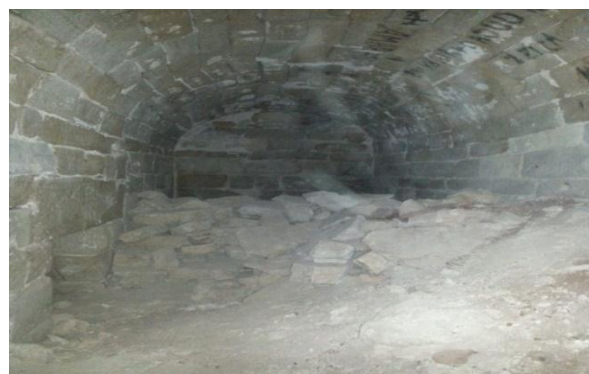
الصورة رقم 216: الرواق المؤدي للغرفة الرابعة - تشقق -

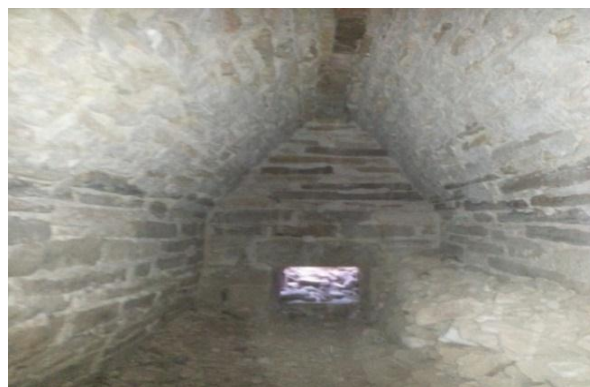
الصورة رقم 232: الغرفة التاسعة عشر - السقف مهدم -
