مذكرة لنيل شهادة الماستر في علم الآثار تخصص: الصيانة والترميم

ترميم جامع تافسرة خلال 2011

-دراسة تقييمية-

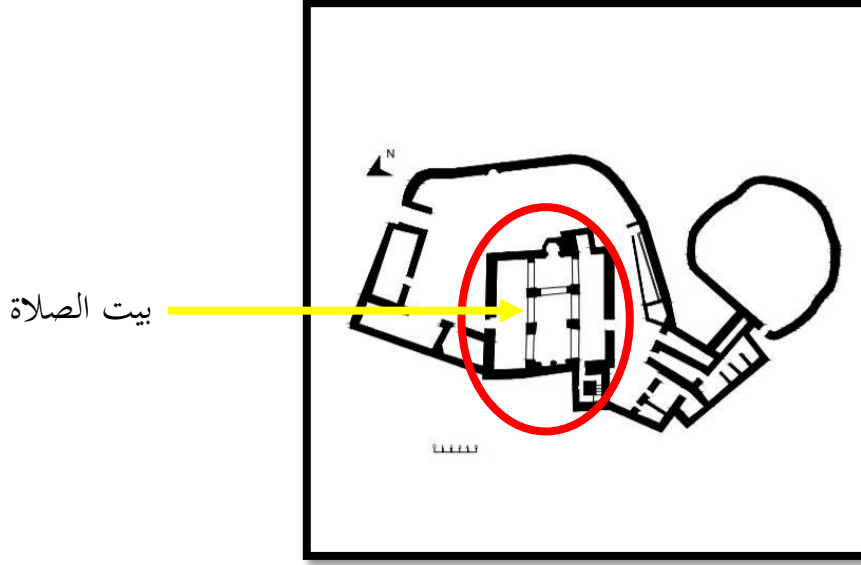
مخطط رقم 01: بيت الصلاة عبد الله بن جعفر (من إعداد الطالبة).

تشكل بيت الصلاة الإطار العام لأغلب المساجد وبيت الصلاة لجامع عبد الله بن جعفر بتافسرة يتكون من قاعة على شكل مربعة، وللقاعة مدخلان متقابلان مفتوحان في الجدارين المجاورين لجدار المحراب، يقع الأول في الجهة الشرقية والمدخل الآخر يقع في الجهة الغربية يؤدي مباشرة إلى الميضأة ومن خلال المخطط نلاحظ أن بيت الصلاة تحتوي على ثلاث بلاطات عمودية على جدار القبلة، يبلغ عرض البلاط الوسطى 2.85 م. التي على يمينها 2.79 م أما التي على شمالها فيبلغ عرضها 2.54 م ويفصل بين البلاطات بائكتان، بكل بائكة ثلاث أقواس حذوية ترتكز على دعائم مختلفة الأشكال وتبين لنا نوع من الاختلاف في عرض البلاطان والأسايب ربما يرجع ذلك لعدم التحكم والدقة في البناء.

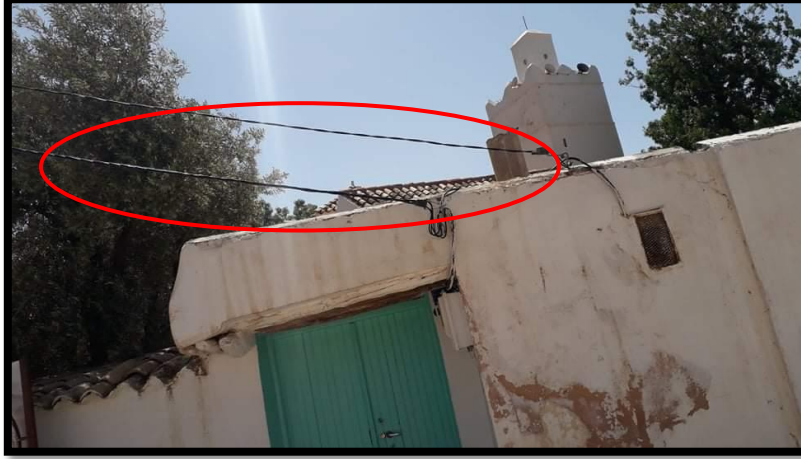
-وجود اسلاك كهربائية حديثة العهد مثبتة بمسامير كبيرة في الجدار تؤدي الى احدات شقوق على مستوى الجدار.

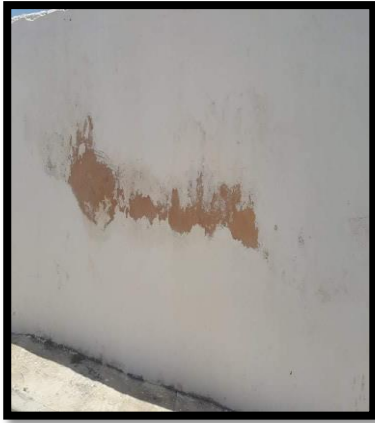
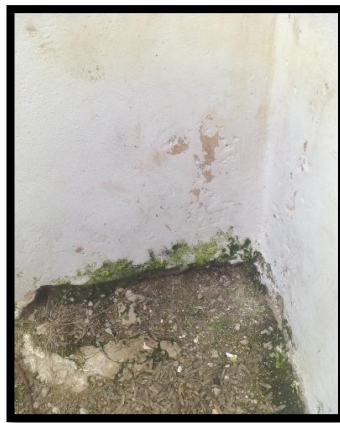
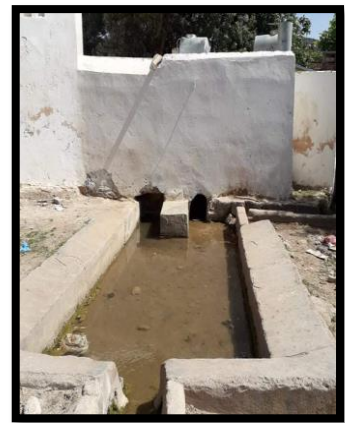
-وجود رطوبة ظاهر للعيان على مستوى الجدران الخارجية المحيطة بالمسجد، و نجد انها تمتص الرطوبة من الأسفل الى الأعلى نظرا لوجود منبع مائي بالمسجد.

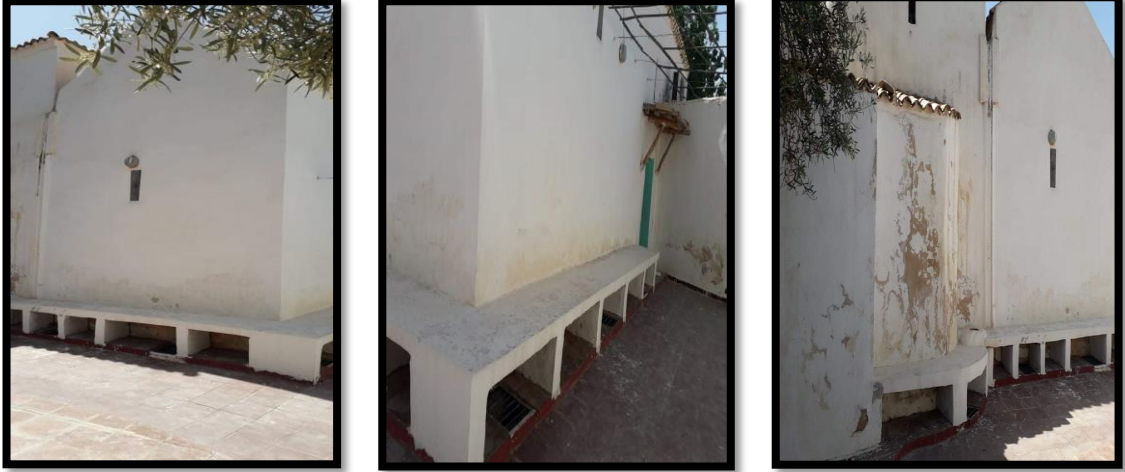
-اما على مستوى الجدار الخارجي لقاعة الصلاة نجد نسبة رطوبة عالية أدت الى احدات شروخ في الجدران، بالإضافة الى وجود رصيف في الأسفل محيط بالجدران مصنوع من الاسمنت المسلح قد يؤثر على الجدران سلبا من جهة، لكن من جهة أخرى دور هذا الرصيف هو اخراج مياه الامطار المتجمعة في الصحن الى الخارج، كذلك وجود ميازيب في الجدار الخارجي لجدار القبلة تساعد على

إنزال مياه الامطار من السطح الى الرصيف المذكور سابقا لكن اثرت المياه على الجدار وبالتالي زالت الطبقة المرمة سابقا.

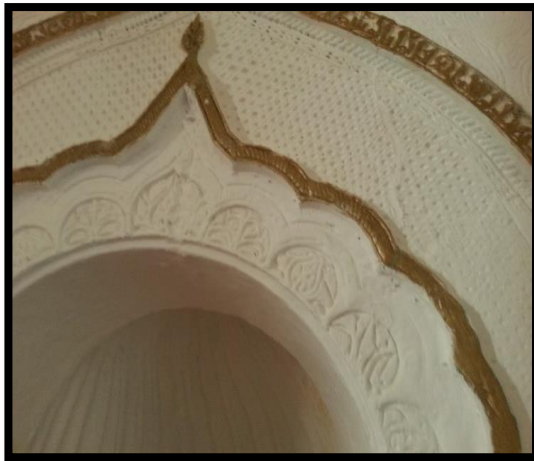
-نلاحظ إعادة ترميم الجهة اليمنى من زخرفة المحراب -زخرفة جصية-.

-وجود شقين في هذه الزخرفة المرمة بسبب عدم توافق بين الجص الأصلي والجص المستعمل في عملية الترميم، كذلك وجود الرطوبة بالمسجد.

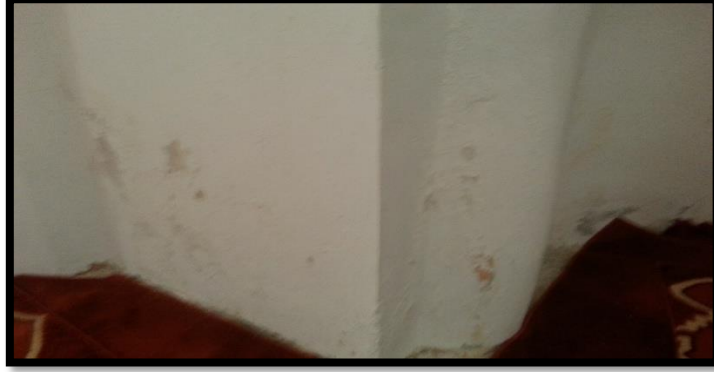
-وجود شروخ على مستوى جدار المحراب، بالإضافة الى وجود مظاهر الرطوبة اسفل الجدار راجع الى المنبع المائي المذكور سابقا.

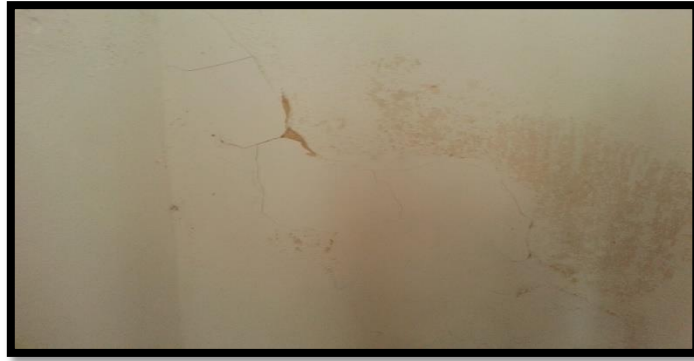
-انتفاخات و تشققات موجودة بجدار القبلة بسبب الميازيب المذكورين سابقا، و كذلك الرصيف الذي ينقل الماء لانه موجود بمحاذات الجدار.

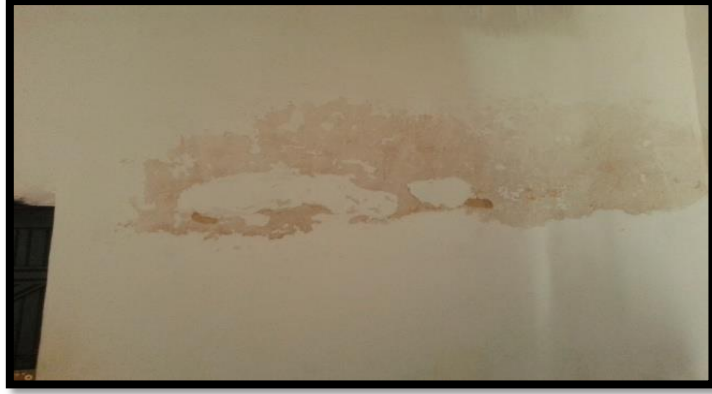
-اما الجدار الموجود على اليسار فهو أيضا يعاني من نفس مشكل جدار القبلة و هذا راجع الى عدم تلائم المادة المستعملة في الترميم و مادة البناء الاصلية.

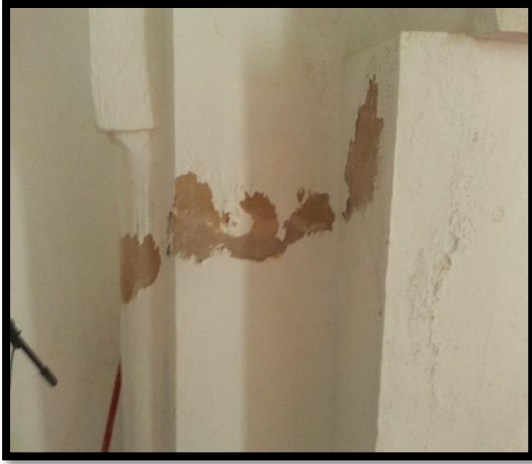
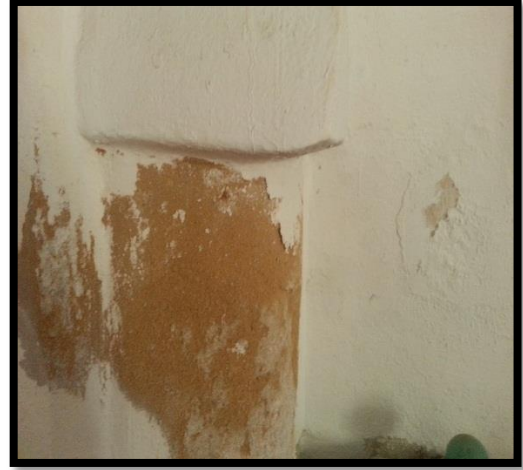
- يظهر تاكل في الاعمدة الموجودة على مستوى الجدار المقابل لجدار القبلة و ذلك راجع الى قربه من المنبع المائي بصفة مباشرة.بالاضافة الى وجود تشققات و شروخ.

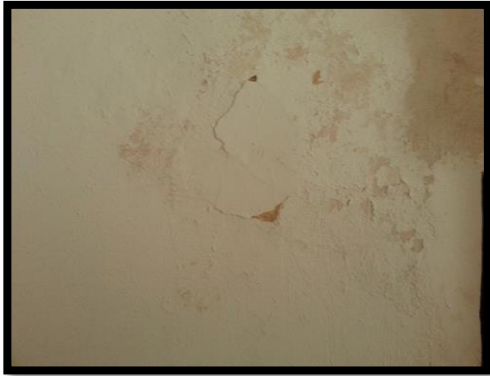
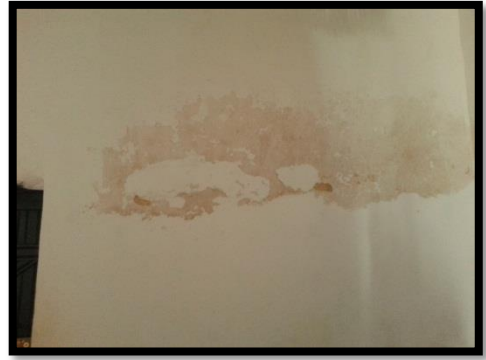
- اما فيما يخص الجدار المتواجد على يمين المحراب فيعاني هو الاخر من انتفاخات في التلبيس الخارجي بسبب الرطوبة أيضا

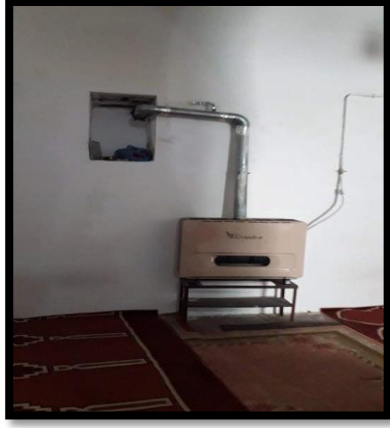
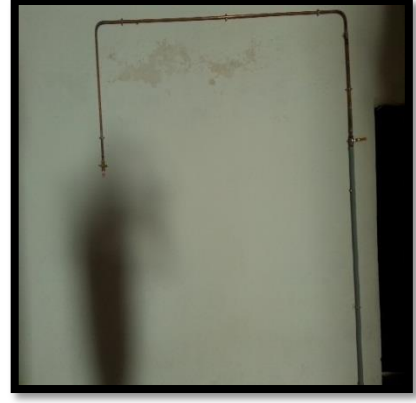
اما من جهة أخرى فنجد تدخل اليد البشرية في المسجد لها تأثير سلبي على الجدار، حيث نلاحظ عدم احترام لقانون الترات حيث نجد توصيل لشبكة الغاز الطبيعي للمسجد، فهذه الأخيرة تحدث شروخ على مستوى الجدار.

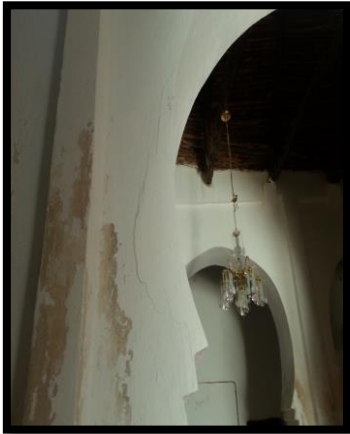
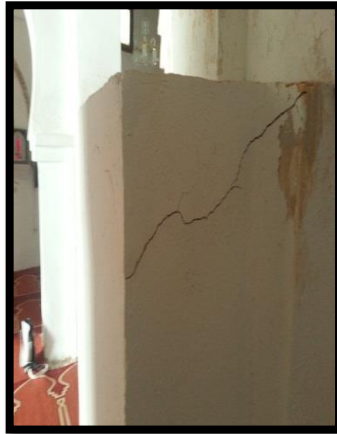
- اما فيما يخص عناصر الدعم بالمسجد فنلاحظ وجود شقوق كبير بسبب سوء الترميم على مستوى بدن الدعامة، إضافة الى التأثير الواضح للرطوبة.

- اما على مستوى العقود فهناك أيضا نفس الشيء و هذا راجع لعدم الاحترافية المرممين.

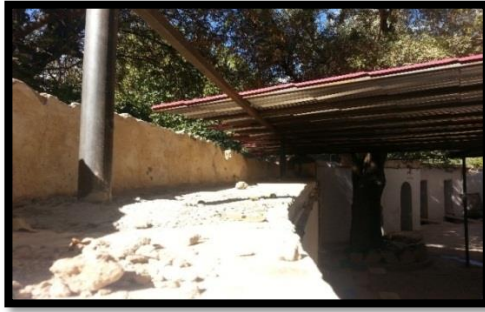
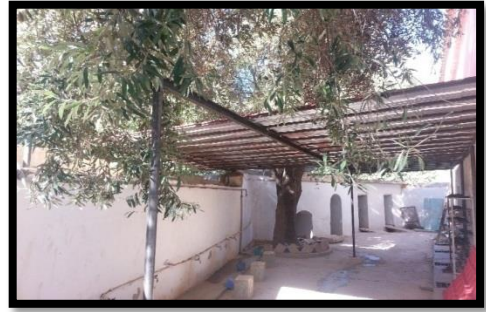
- نجد كذلك في المكان المخصص للوضوء إضافة سقيفة غير مرخصة قام بها افراد الجمعية الدينية لقرية تافسة ، و العيب الموجود في هذه العملية هو تثبيت الاعمدة الحديدية في جدران المسجد، و هذا حسب تصريح ادلى به امام مسجد عبد الله بن جعفر.

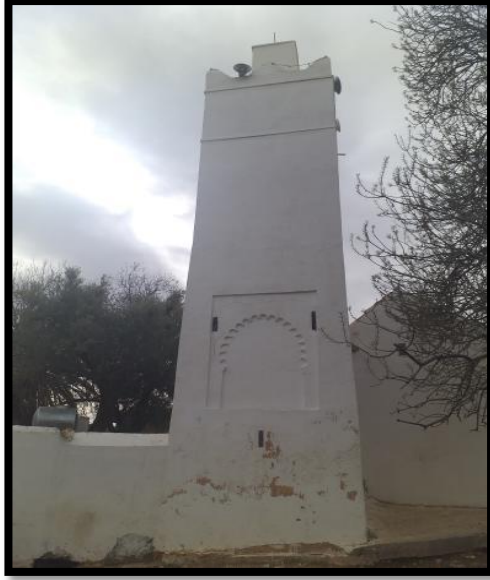
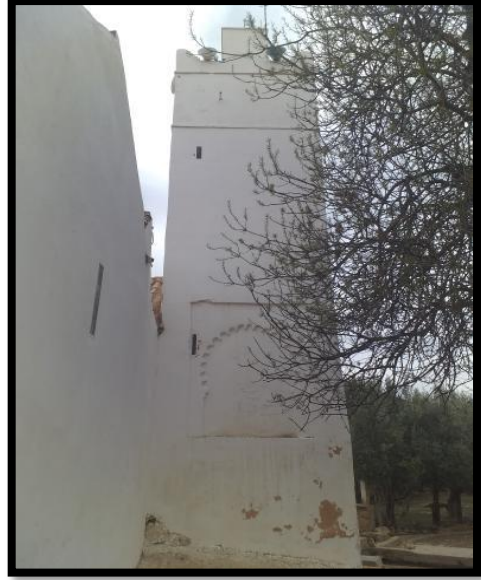
- نلاحظ وجود رطوبة ظاهرة للعيان على مستوى بدن المئذنة، اما الجوسق طلي بطلاء عصري باللون الأبيض، مع تغيير لجامور المئذنة.

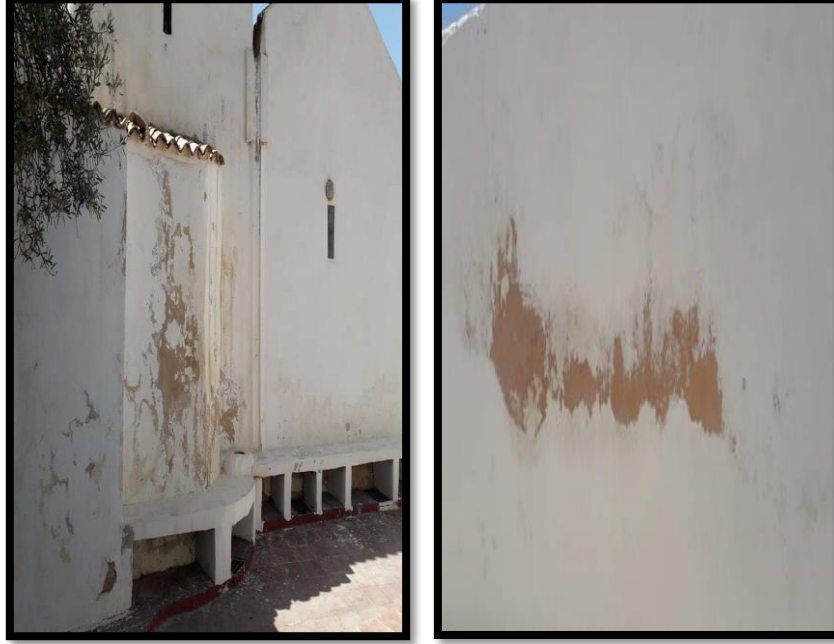
اللوحة رقم 06: توضح الرطوبة في الجامع عبد الله بن جعفر.

تجلت في ما يلي: بمدخل الجامع وقاعة الصلاة و كذا في الجدران الخارجية للمعلم والمأذنة. (أنظر اللوحة رقم 06)

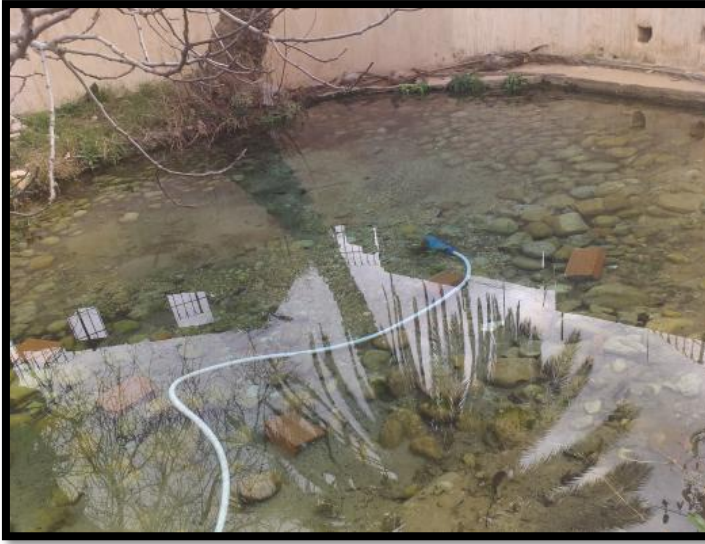
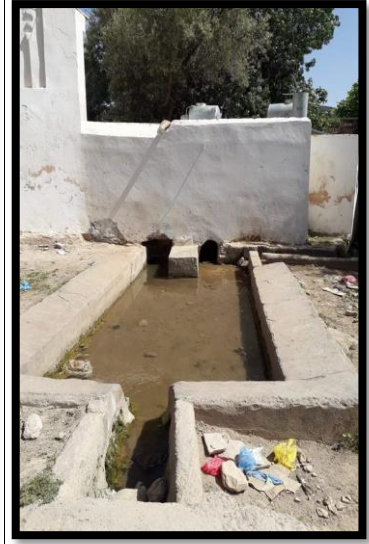
اللوحة رقم 07: مياه الجوفية بجانب الجامع .

يطلق عليها المياه الأرضية التي تتسرب إلى أساسات المباني الأثرية، عبر المسام والشقوق والشروخ الدقيقة في مواد البناء. بواسطة الخاصية الشعرية وقوة الإمتصاص.<sup>1</sup> تلوث المياه مع مياه الصرف الصحي عبر الشقوق، أو تسرب الأمطار الحمضية إليها.<sup>2</sup> أما مسجد عبد الله بن جعفر يقع بجواره يتنوع العين التي تمر ساقيتها بالمليضأة لتصل إلى المئذنة حيث تجتمع في صهريج الذي هو ملتصق تماما بهته الأخيرة.

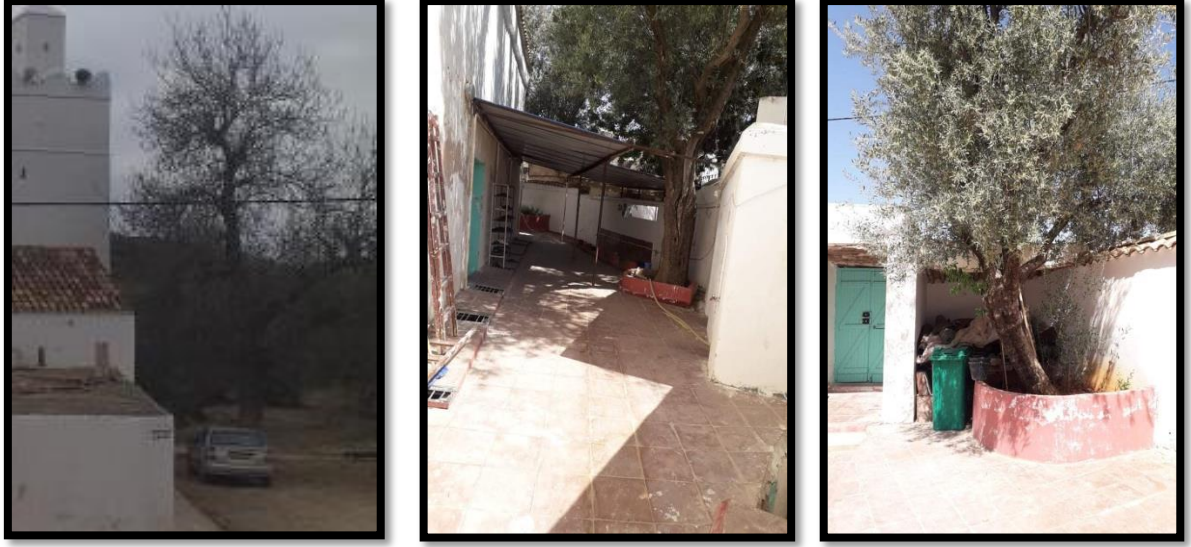
اللوحة رقم 08: الأشجار المتواجدة بالداخل والخارج الجامع .

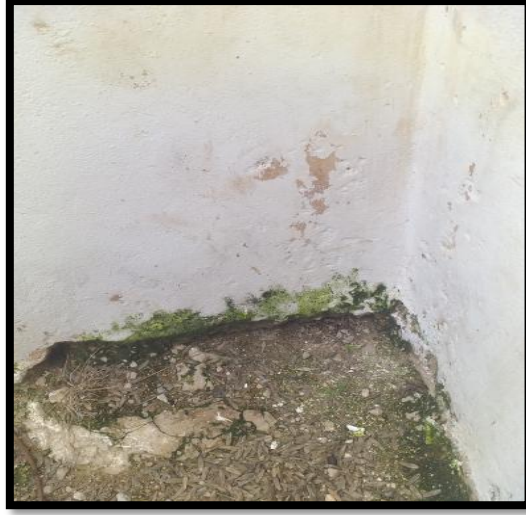
صورة رقم 09: الطحالب الموجودة في الزاوية المئذنة.

تعتبر الفطريات من أوسع الكائنات الحية إنتشارا ، وتتكون الفطريات الأولية من خلية واحدة مستديرة الشكل. ولا شك أن الفطريات بأنواعها وأجناسها عندما تهاجم مواد البناء، وتسبب في تشويه المظهر الخارجي لها وذلك لتكوينها تجمعات، أما الطحالب تنمو وتتكاثر بغزارة على أسطح الأحجار ومواد البناء المختلفة التي تحتوي على نسبة عالية من الرطوبة، التي تساعد على النمو والتكاثر والطحالب تستمد قوتها اللازمة لنموها تكاثرها من ضوء الشمس وتقوم بإفراز العديد من الأحماض مثل حمض الكبريتيك التي تتفاعل مع المكونات المعدنية لمواد البناء وعادة ما يقتصر نشاطها على أسطح الجدران مؤدية إلى تشويه مظهر الواجهات<sup>1</sup>، بحيث توجد في الجدار الخارجي للمئذنة(أنظر الصورة رقم 09).
