MÉMOIRE

Spécialité : AMÉNAGEMENT ET GESTION DES FORÊTS

**Analyse des aménagements antiérosifs dans la région de
Honaine(wilaya de Tlemcen)**

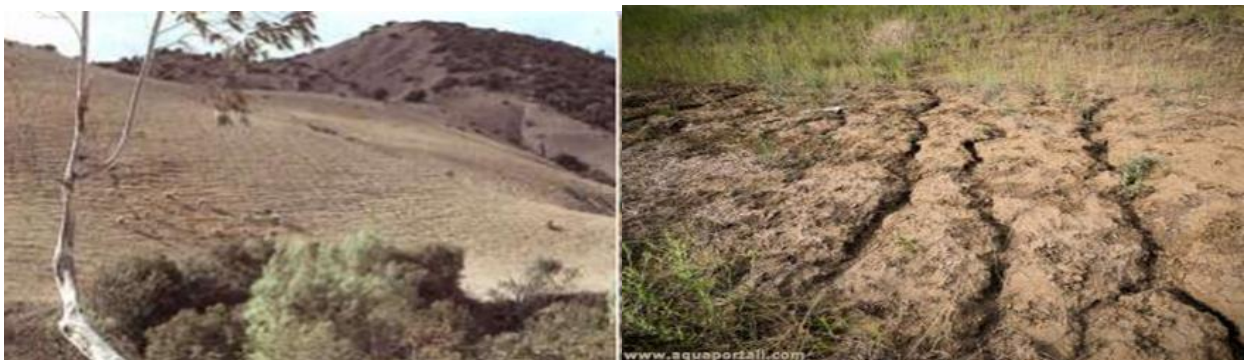
Figure 3 : Érosion en griffe et érosion en rigole*

On parle alors de griffes lorsque les petits canaux ont quelques centimètres de profondeur et de rigoles lorsque les canaux dépassent 10 cm de profondeur. En effet, sur un bassin versant ou une parcelle, l'érosion en rigoles succède à l'érosion en nappe par concentration du ruissellement dans les creux. A ce stade, les rigoles ne convergent pas mais forment des ruisselets parallèles. Quand les rigoles constituent un réseau bien ramifié et atteignent une profondeur d'ordre métrique, on parle dans ce cas, de l'érosion par ravinement (appelée gullyerosion en anglais). Les ravins suivent la ligne de plus grande pente des versants. Ils constituent la forme la plus évoluée de l'érosion linéaire et se répartissent sur l'ensemble du terrain. Parfois, lorsque le substrat est dur, les ravins s'élargissent par sapement des berges constituant la principale source des sédiments transportés (Ludwing et *al*, 1996).

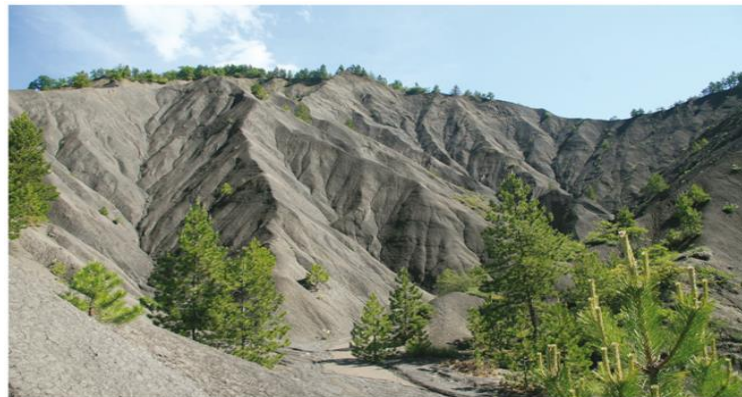
Figure 4 : Érosion en ravines*

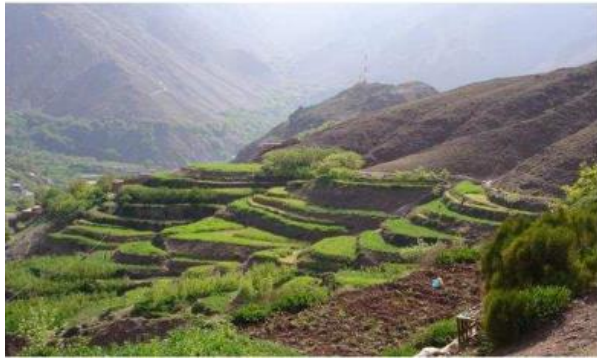
a) Les terrasses en gradins soutenues par des talus

b) Les terrasses en gradins soutenue par des murs en pierres sèches

Figure 7 : Versants aménagés par des terrasses*

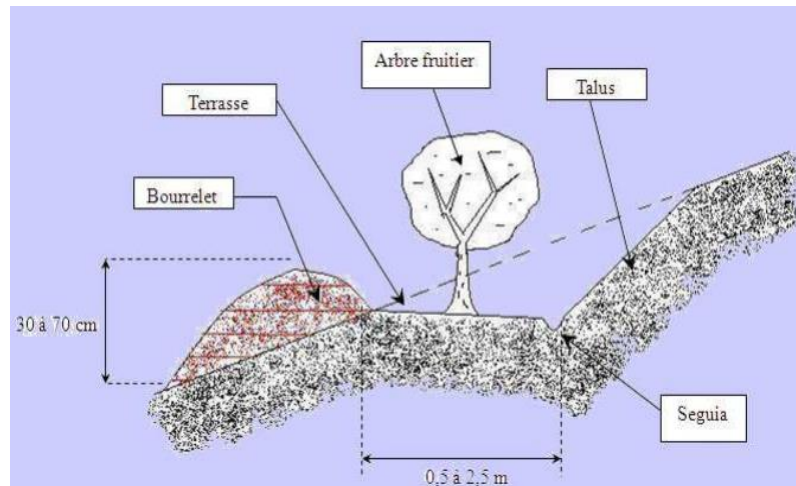
Figure 9 : Coupe transversale d'une banquette associée à un fruitier*

Les banquettes sont des élévations de terrain de faible hauteur, généralement d'environ 0,5 mètre, aménagées en suivant les courbes de niveau. Elles sont souvent associées à la plantation d'arbres pour mettre en valeur les zones marginales, stabiliser les structures et favoriser l'infiltration du sol. Ces structures ont été couramment utilisées dans le cadre de la DRS. Les banquettes se présentent comme de petites terrasses horizontales, disposées perpendiculairement à la ligne de plus grande pente, dans le but de remodeler une parcelle de terrain.

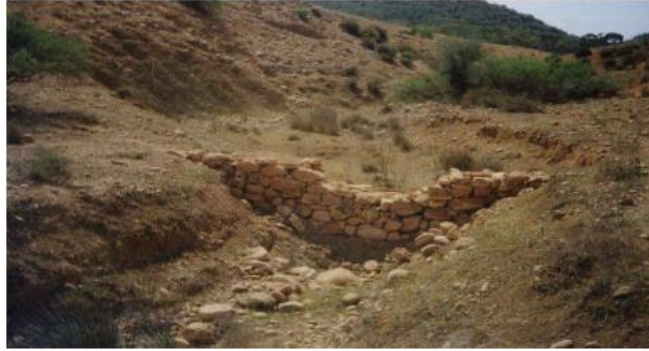
Figure 10 : Seuil en pierre sèche avec déversoir de forme curviligne (Zékri, 2000)

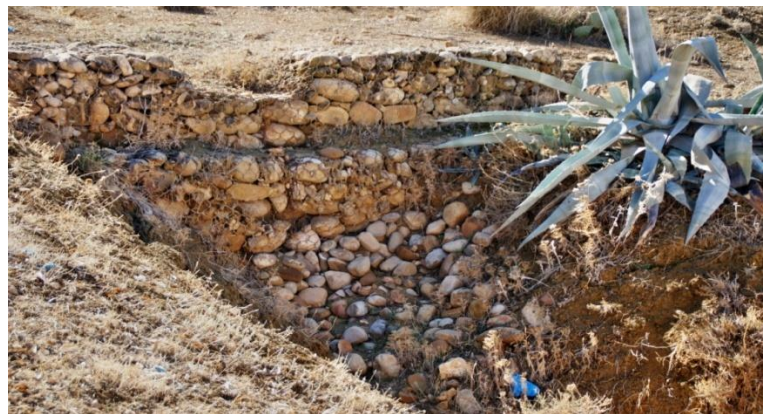
Figure 11 : Seuil en gabion avec un déversoir de forme trapézoïdale et bassin de dissipation (Zekri, 2023)

Les gabions fixent très vite les sédiments (en 2 ou 3 crues), mais ils peuvent aussi être rapidement détruits par la formation de tunnels creusés par l'énergie de chute des eaux de ruissellement, s'ils ne sont pas protégés par des dissipateurs d'énergie (Fig.11). Leur coût est très élevé car il faut apporter dans des zones difficiles d'accès les pierres et le grillage prêt à être monté. Il faut aussi du personnel qualifié pour ranger correctement les pierres dans le cadre en grillage et le poser sur un lit de graviers (Heusch, 1990).

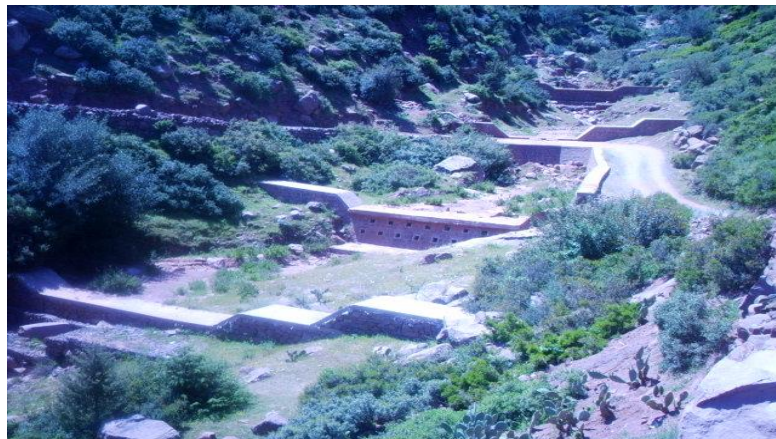
Figure 12 : Seuil en maçonnerie (Zekri, 2023)

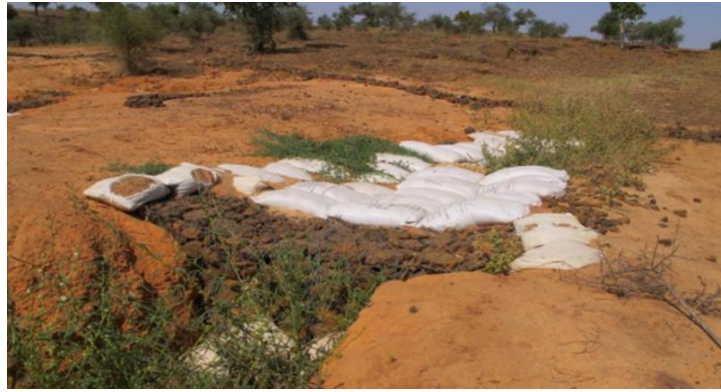
Figure 13 : Seuil en sac plastique
(Chikako et al ,2012)

Ce sont des sacs de récupération remplis de terre, enveloppés dans une fine couche de cailloux, de ciment, ou simplement de terre, en raison de la vulnérabilité du plastique aux rayons ultraviolets. Cette méthode est très efficace, souple et facile à installer, tout en restant économique. Pour optimiser ses performances, l'idée d'adopter du plastique noir, plus résistant au soleil que le plastique vert, est envisagée.

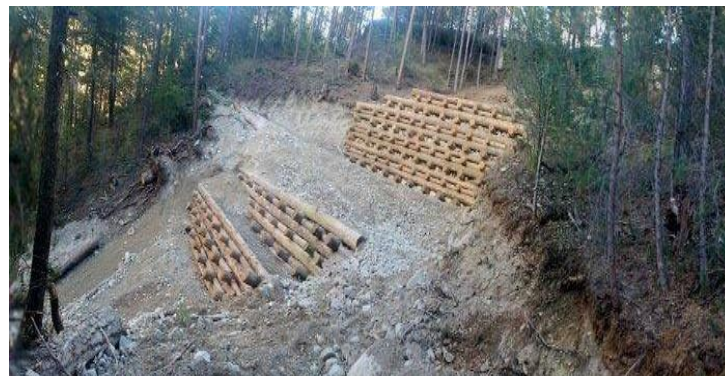
Figure 14 : Seuil en traverses de bois (Zekri, 2023)

Les seuils proposés consistent en des troncs d'arbres de 100 à 150 mm de diamètre, connectés par des fils de fer. Une maille en plastique est fixée en amont des troncs, s'étendant sous la fosse pour éviter le lessivage des matériaux fins et favoriser le colmatage des sédiments. Des pierres sont prévues sur le talus et le fond de la fosse pour accroître leur stabilité. L'utilisation de deux piquets à chaque extrémité facilitera l'assemblage et maintiendra la verticalité du seuil. Enfin, un déversoir taillé sur la dernière pièce du haut concentrera le débit d'écoulement.

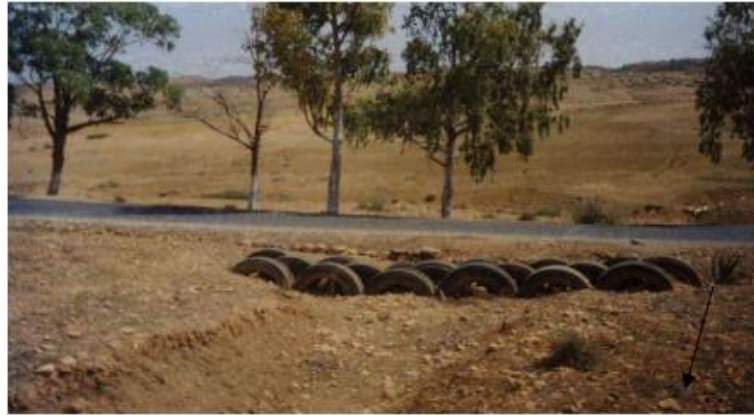
Figure 15 : Seuil en pneus usagers (Zekri, 2000)

Les pneus usagers sont disposés de manière perpendiculaire au lit de la ravine, superposés les uns sur les autres, puis remplis de terre. Ces pneus sont renforcés par des troncs d'arbres. En complément, de la terre est étalé au pied du seuil pour initier le processus de sédimentation.

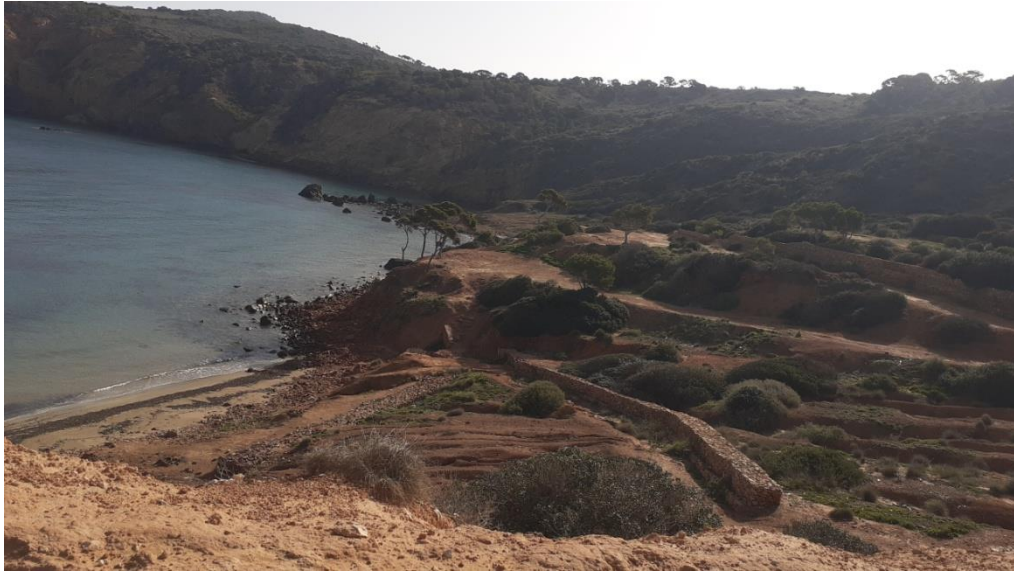
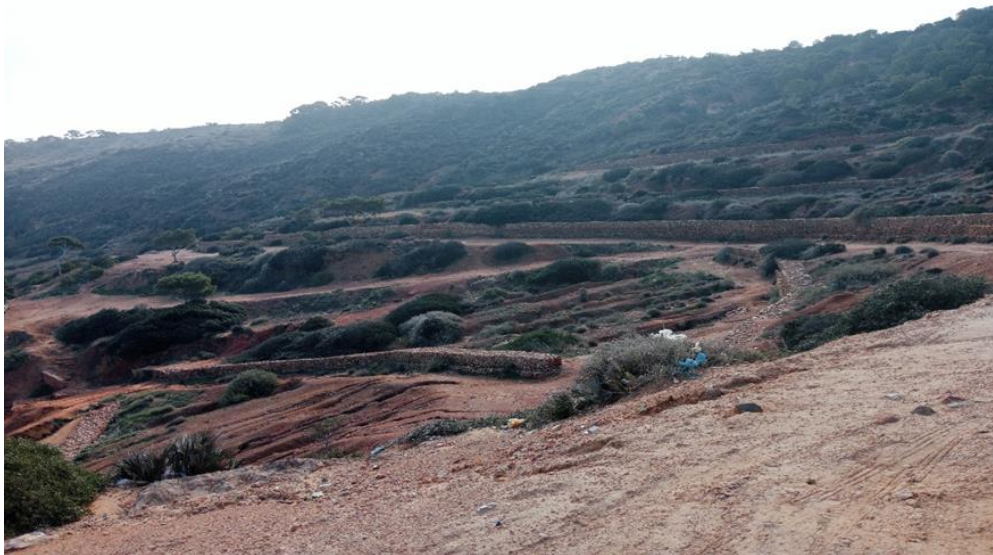
Dans la première station des gabions se forme de murs ont été construits selon les courbes de niveau, en 2003 et 2004 pour protéger la plage de Sidi Driss contre les conséquences de l'érosion (Photos 1 et 2). C'est une plage non surveillée mais elle est beaucoup fréquentée par les estivants. Elle avoisine la plage d'El Mekheled, elle aussi non surveillée.

Photo 1 et 2 : station 1 de la plage de Sidi Driss protégée contre l'érosion hydrique par des gabions construits sous forme de mûrs

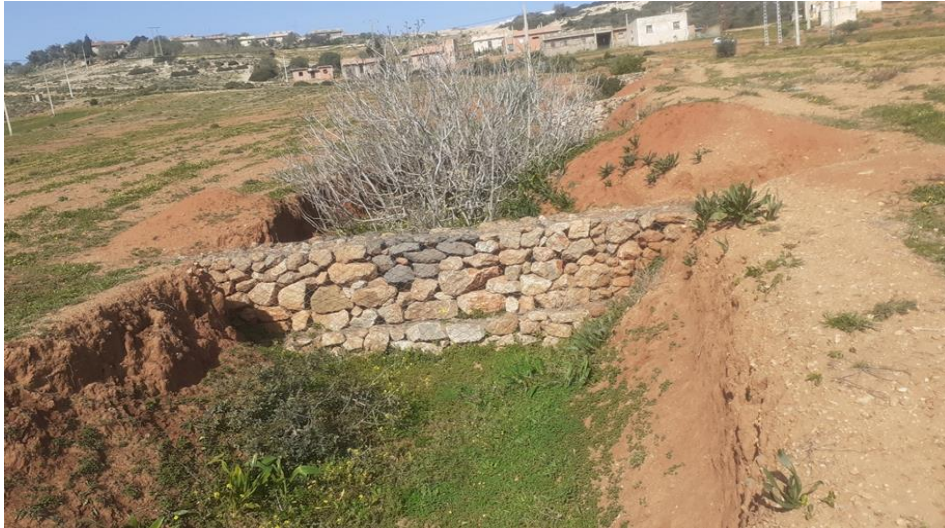
Photo 3 : station 2d'AinMerika

Dans la deuxième station des seuils en gabions ont été construits en escalier dans les ravins en 2011, pour protéger les terrains agricoles et le village d'Ain Merika contre l'érosion linéaire. Cette action de correction torrentielle comme action antiérosive mécanique ainsi que des plantations fruitières comme action antiérosive biologique ont été réalisées dans le cadre des programmes du Renouveau Rural.

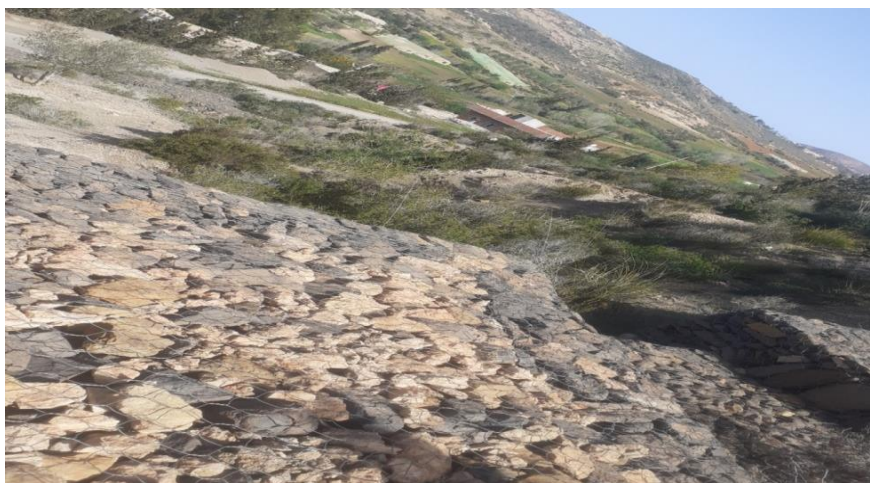
Photo 4: station3d'Ouled Ben Ayad

Dans la troisième station, l'ouverture de banquettes, la correction torrentielle et la plantation fruitière ont été réalisées pour la lutte antiérosive. Dans le cadre du programme du développement rural de la localité d'Ouled Ben Ayad en 2009. Cette dernière est située à 9 km à l'Ouest du chef-lieu de la commune de Béni khaled. La superficie de la localité s'étale sur 80 ha. Elle est limitée par le Tell Aubrid au Nord, Ain El Hadri au Sud, Ain Témouchent à l'Est et Ouled Meftahi à l'Ouest. C'est une plaine entourée par des montagnes à l'Est et soumise à un climat méditerranéen avec un étage bioclimatique semi-aride frais. Les précipitations annuelles se situent entre 300 et 400 mm/an et le taux de couverture végétale est de 31% (PDC, 2008).

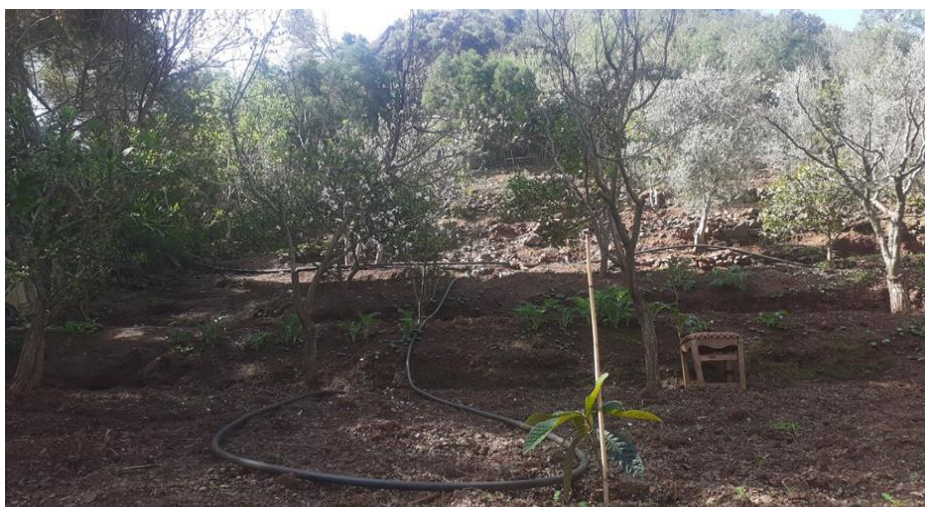
Photo 5 : station 5 située à l'amont de la ville de Honaine

Dans la cinquième station, un terrain en pente a été affecté à un agriculteur par l'administration forestière de la région. Ce dernier d'une volonté digne d'honneur, a aménagé l'espace fourni par des terrasses soutenues par des murettes et plantées par des arbres fruitiers (photo 5). Ces aménagements participent à la protection de la ville et le port de Honaine contre les inondations.

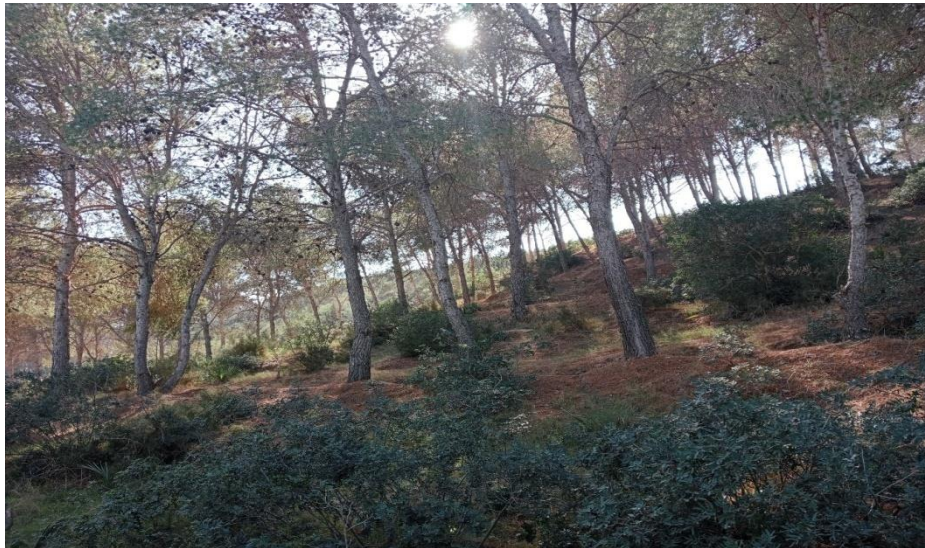
- dans la station 3, trois (3) hectares de banquettes ont été ouverts pour protéger les terrains agricoles situés en aval dans le cadre du PPDR de la localité d'Ouled Ben Ayad en 2009 ;
- et dans la station 4 de la localité d'Ouled Sid Chikh, des banquettes ont été ouvertes en 1979 dans le cadre de la DRS. Ces dernières sont plantées par le Pin d'Alep (Photo 6).

Photo 6 : Banquettes plantées par le Pin d'Alep dans la station 4d'Ouled Sid Chikh

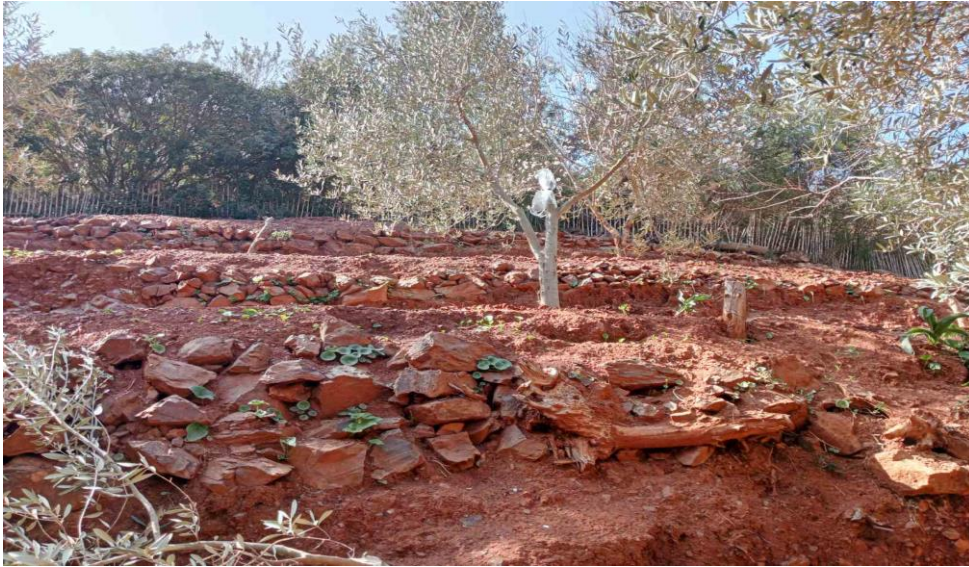
Cette technique a été observée dans la station 5, à l'amont de la ville de Honaine. Où un agriculteur, encouragé et soutenu par les agents forestiers du district de Honaine, a pu aménager un terrain en pente par des terrasses renforcées par des murettes et par la plantation fruitière (photo7). Cela permet de minimiser les transports solides et liquides issus du phénomène d'érosion qui menacent la ville de Honaine située en aval, par des inondations et le port par l'envasement.

Photo 7 : Terrasses soutenues par des murettes et plantées par des arbres fruitiers dans la station 5 à l'amont de la ville et du port de Honaine

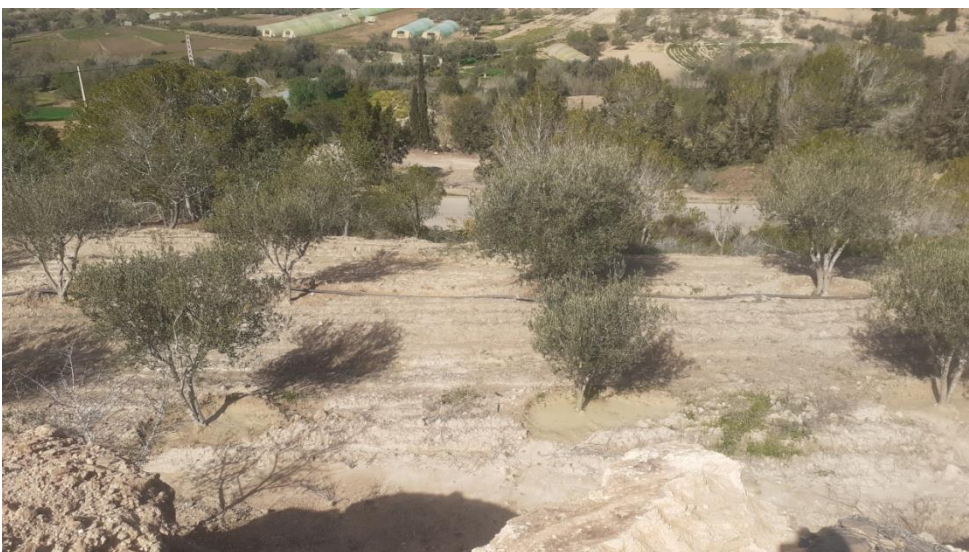
Photo 8 : oléiculture dans la station d'Ouled Ben Ayad

Cette action biologique est assez présente dans la région étudiée. Cent (100) hectares de plantation fruitière ont été réalisés dans le cadre du Projet d'Emploi Rural « PER » en 2004. Et elle a été aussi beaucoup favorisée dans les projets du développement rural à partir de 2009, notamment l'oléiculture. Dans le cadre des PPDRI, 22 hectares ont été plantés par l'olivier dans la localité d'Ain Merika (station 2) en 2011 et 16 hectares dans la localité d'Ouled Ben Ayad (station 3) en 2009.

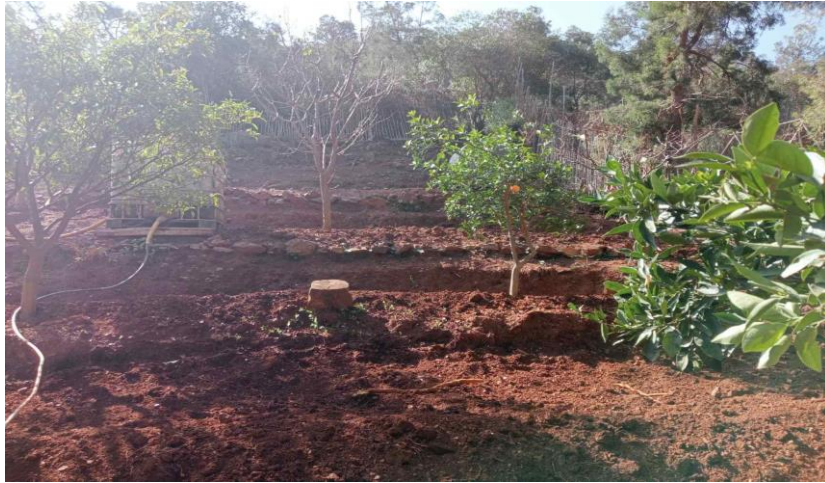
Photo 9 : Arboriculture fruitière dans la station 5

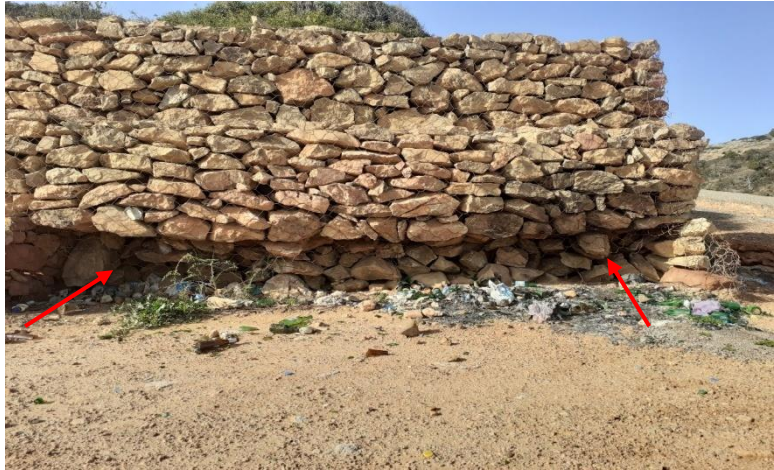
Photo 10 et11 : coupure du grillage métallique induisant au déplacement des pierres et à l'instabilité du seuil en gabion

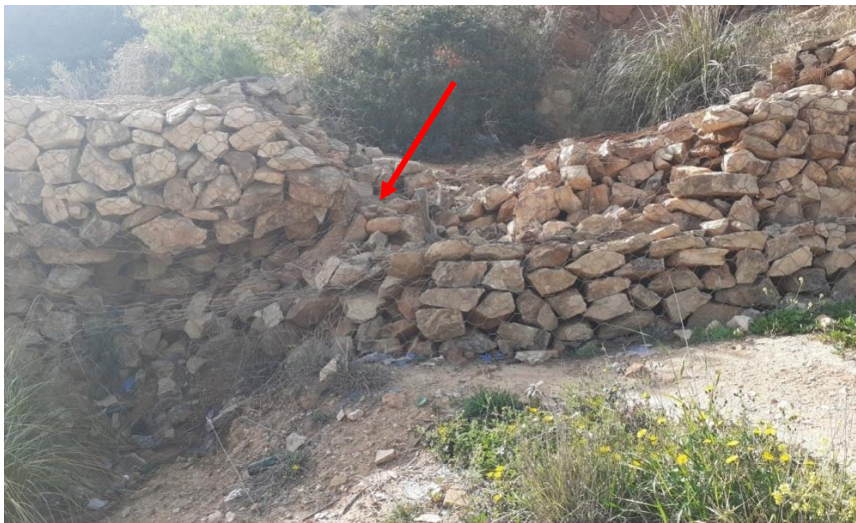
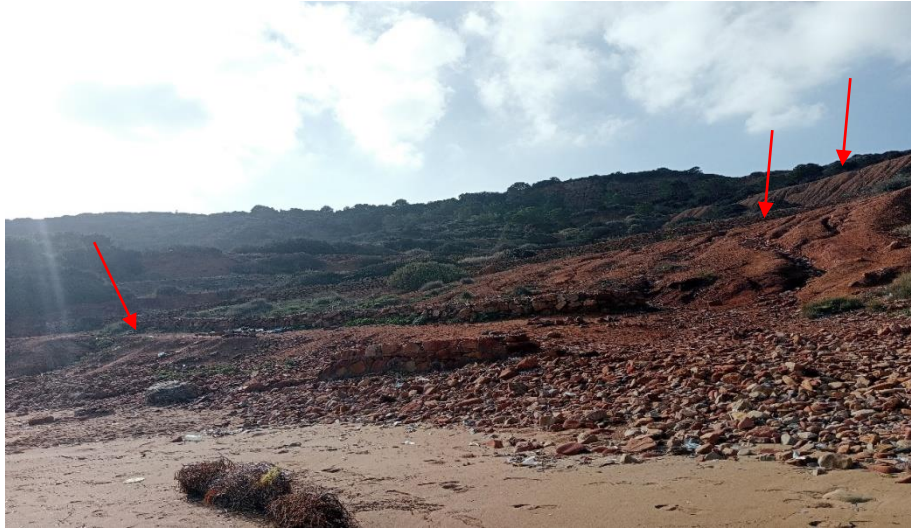
Photo 12 : accélération du phénomène de l'érosion suite à l'instabilité des seuils de gabions

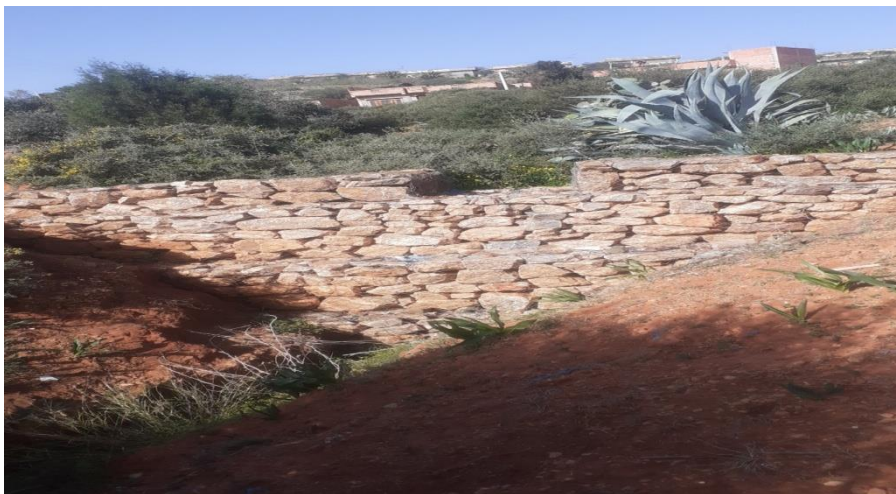
- Les seuils en gabions observés dans la station 2 (photo 13) et la station 3 (photo 14) sont en très bon état, leur stabilité est remarquable malgré plus de 10 ans de leur mise en place. Cette stabilité témoigne d'une persévérance des forestiers dans les étapes de réalisation de ces seuils. Ces derniers ont protégé les terrains agricoles situés en aval contre les inondations. Leur stabilité peut être aussi justifié par la présence d'un couvert végétal assez dense au paré d'autres des seuils. Et contrairement à la station 1, nous n'avons pas observé la coupure du grillage métallique dans ces stations ce qui affirme la conscience de la population locale vis-à-vis de l'importance de ces ouvrages d'art.

Photo 13 : seuil en gabion stable avec deux cages et un déversoir rectangulaire dans la station d'Ain Merika

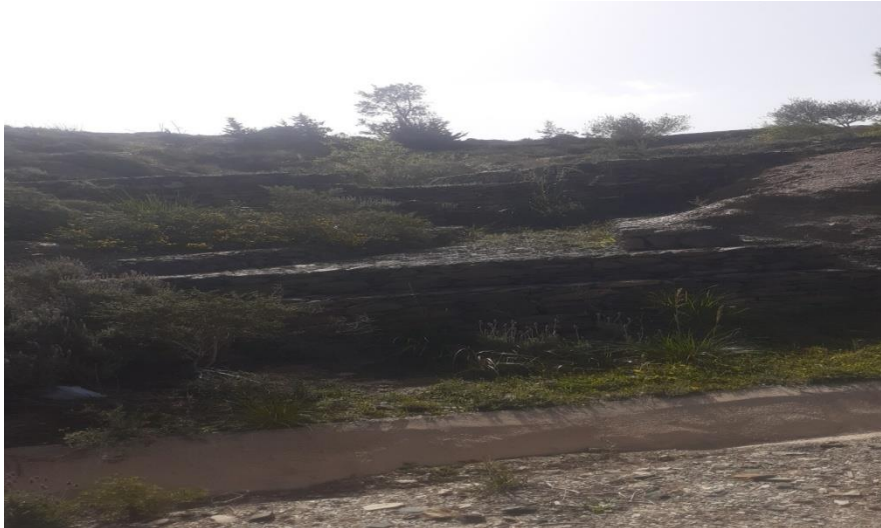
Photo 14 : seuil en gabion stable dans la station d'Ouled Ben Ayed

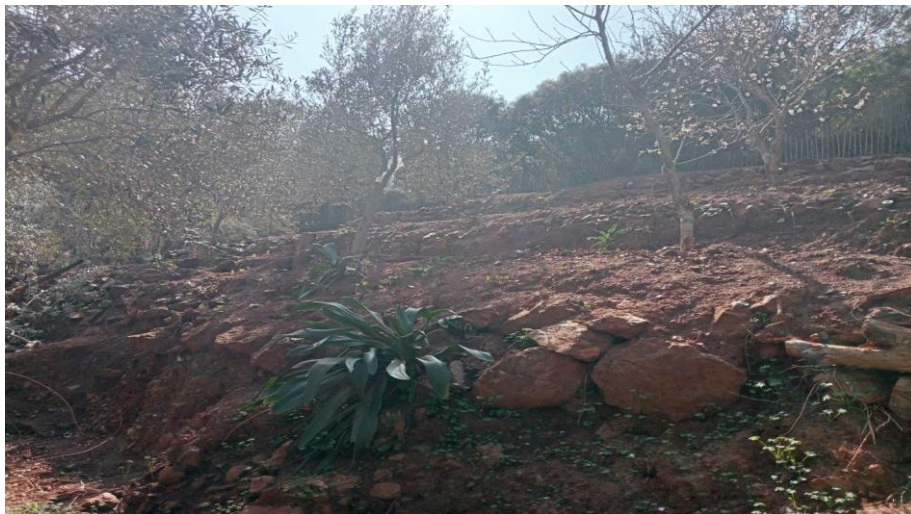
Photo 15 : murettes males construites dans la station 5
