## INTRODUCTION

## 1. APERCU SUR LES FONDOUKS A TLEMCCEN :

## **2. LES CAS D'ETUDES :**

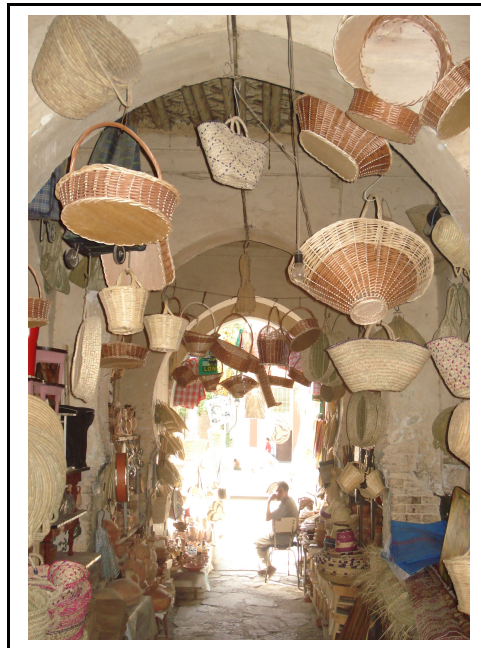
***Photo 31: Entrée du fondouk El Medersa***  
Source auteur

Situé à l'ancienne Bab El Baylek ou au niveau du boulevard colonel Lotfi, c'est un exemple type des fondouks, il est caractérisé par une grande entrée avec arc brisé outrepassé (*photo 31*) et d'une sqifa par laquelle on accède au patio avec arcades du rez de chaussée. Son rez de chaussée (*photo 32*) comptait autrefois une écurie, et des boutiques, quand à l'étage d'où on accède par des escaliers à droite de l'entrée se trouvent des chambres. Le fondouk a subi quelques transformations à l'époque coloniale que nous allons approfondir dans les cas d'études.

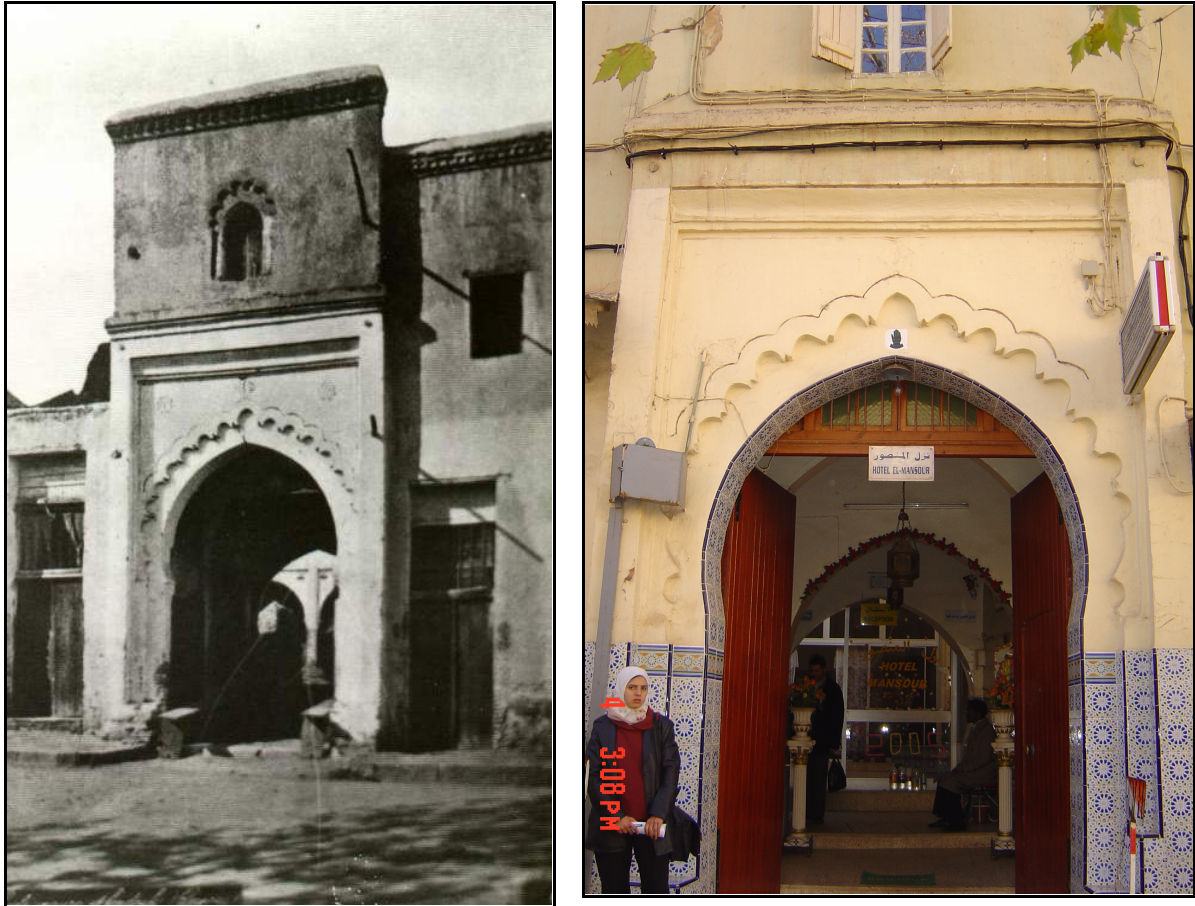
*Photo 33: Entrée du fondouk Benmansour*

Le fondouk se situe à la rue Ben Diboun, l'accès à l'établissement et au patio se fait par une sqifa, et l'entrée est caractérisée par un arc brisé outrepassé (*photo 33*), c'est le nouvel hôtel El Mansour.

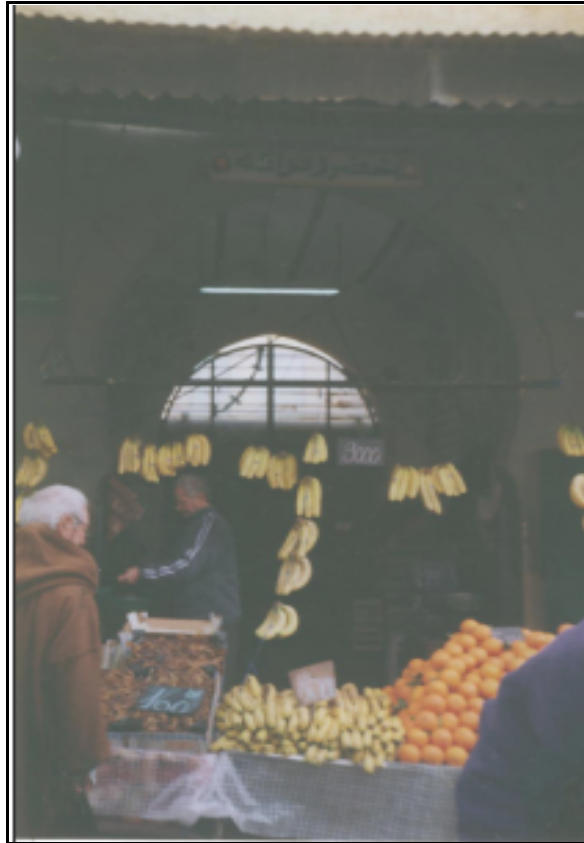
***Photo 34: Entrée du fondouk El Mami.***  
Source auteur

Situé rue de la paix et à coté du marché couvert, le fondouk fut construit en 1892, caractérisé par une seule entrée comme tous les fondouks on accède au patio par une grande entrée et un sas comme exposé dans la photo 34, l'édifice fut bâti à l'époque coloniale où il fonctionna pendant une période puis fut abandonné. Son rez de chaussée se compose d'un patio entouré d'arcades avec boutiques et écuries, on remarque aussi la présence d'une fontaine à l'entrée du fondouk (*photo35*). Quand à l'étage d'où on y accède par des escaliers de forme élancé, se trouve réparties 12 chambres presque identiques de 3,40m ×1,75m donnant sur un couloir de 1,00m de large qui sort en porte à faux et qui donne à son tour sur le patio. Le 2<sup>ème</sup> étage se compose d'une terrasse accessible. Le fondouk n'a pas subi de transformations à l'exception du rajout de 2 chambres au rez de chaussée, où on voit nettement la trace d'arcs à la place des murs ce qui suppose la présence d'arcades avant la construction de ces murs. A présent l'intérieur du fondouk ne sert qu'à entreposer la marchandise plus exactement des fruits et légumes qui sont vendus à l'entrée du fondouk.

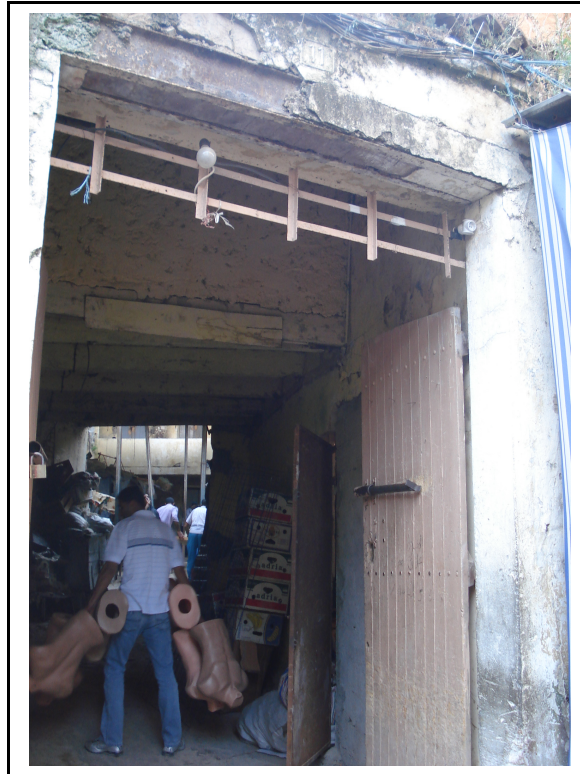
***Photo 38: Entrée du fondouk Chiali.***  
Source auteur

Le fondouk se trouve en face de fondouk Romana, dans la rue Al Azhari, aujourd'hui il ne sert qu'à entreposer la marchandise des commerçants de la qissaria, et se trouve en mauvais état comme nous le confirme les deux photos 38 et 39.

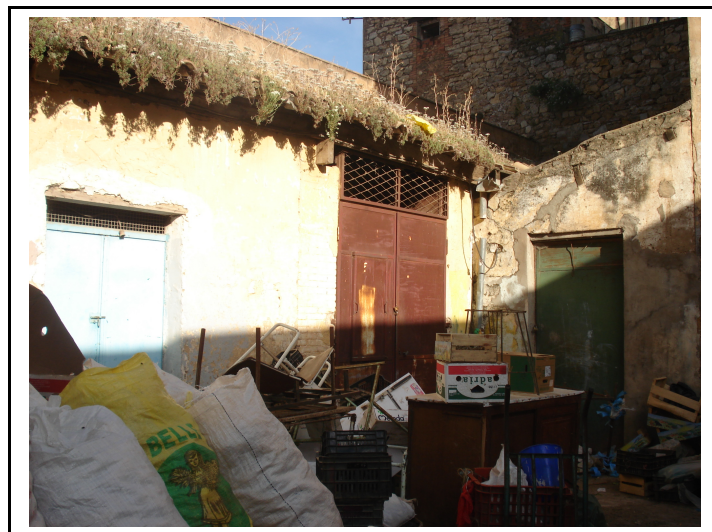
***Photo 41: patio du fondouk***  
Source auteur

Il s'agit d'un fondouk d'une petite surface, situé au quartier El Medress en face de la place Chouhada, il ne comprend qu'un rez de chaussée avec une mezzanine (*photo 41*), et ne sert à présent que pour stocker la marchandise des commerçants, et son entrée ressemble à celle de tous les fondouks (*photo 40*).

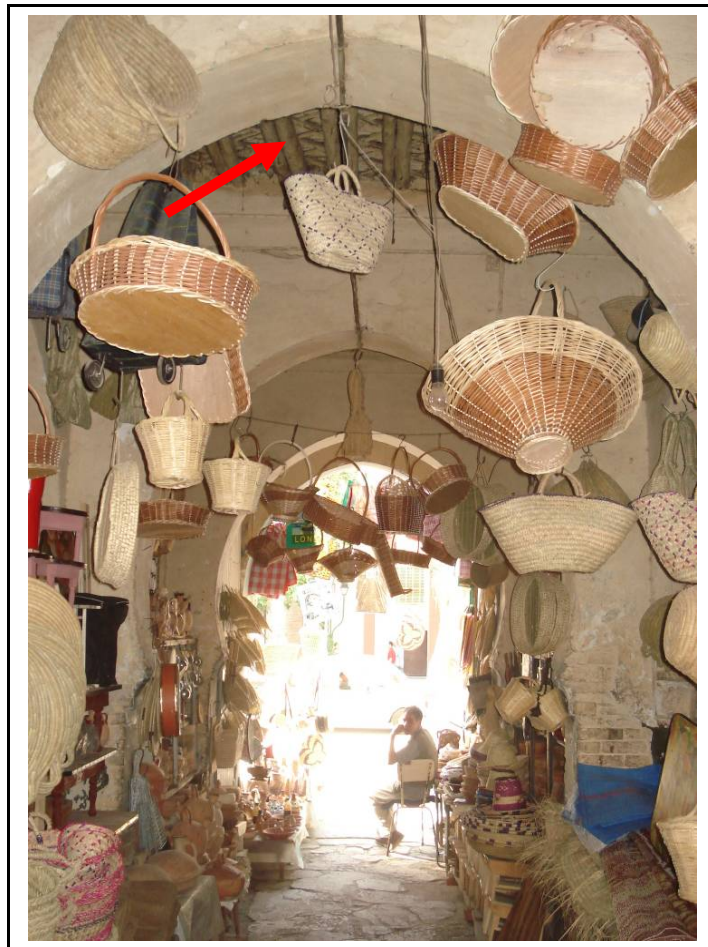
***Photo 49: La sqifa du fondouk El Medersa***  
Source auteur

- La sqifa à l'entrée du fondouk, où est exposée la marchandise comporte une succession de 4 arcs en brique pleine, avec plancher fait de poutres en rondins de bois recouvertes de nattes tressées de roseaux, bien conservés jusqu'à nos jours (*photo 49*).

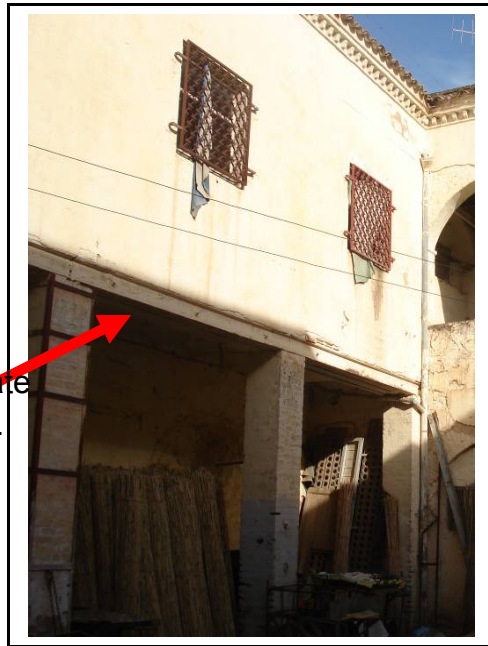
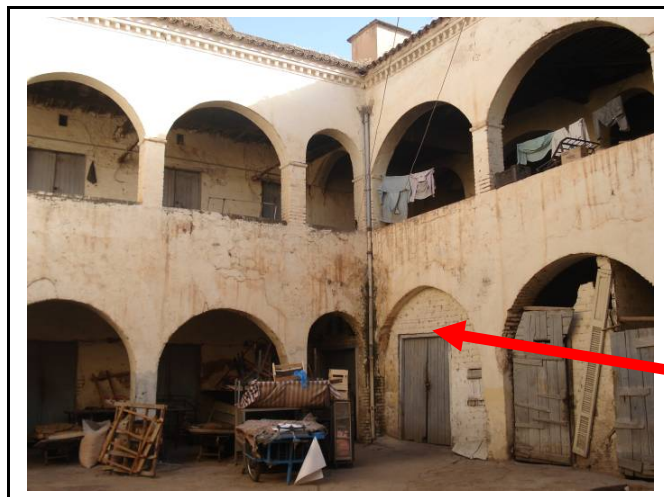
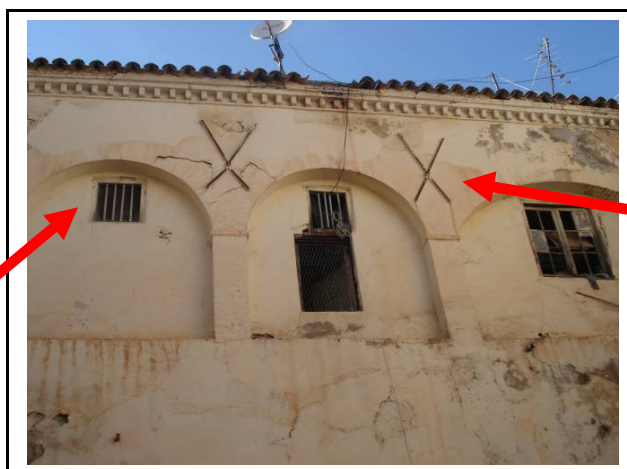
*Photo 50: Rajouts au niveau du fondouk*  
Source auteur

- Des transformations ont été observées au niveau du fondouk, dont des rajouts durant la période coloniale ; cela se traduit par l'utilisation dans une partie de l'édifice d'un plancher en IPN (*photo 50*), et d'un traitement par pose de tirants d'ancrage en forme de croix pour le renforcement de la construction, en plus de la trace d'anciennes arcades. On remarque aussi l'existence de murs récents construits au niveau du portique du patio.

Plancher en IPN qui date de la période coloniale.

Construction de murs récents.

Arcades avant le rajout de cette partie.

Tirants pour confortement de la construction.

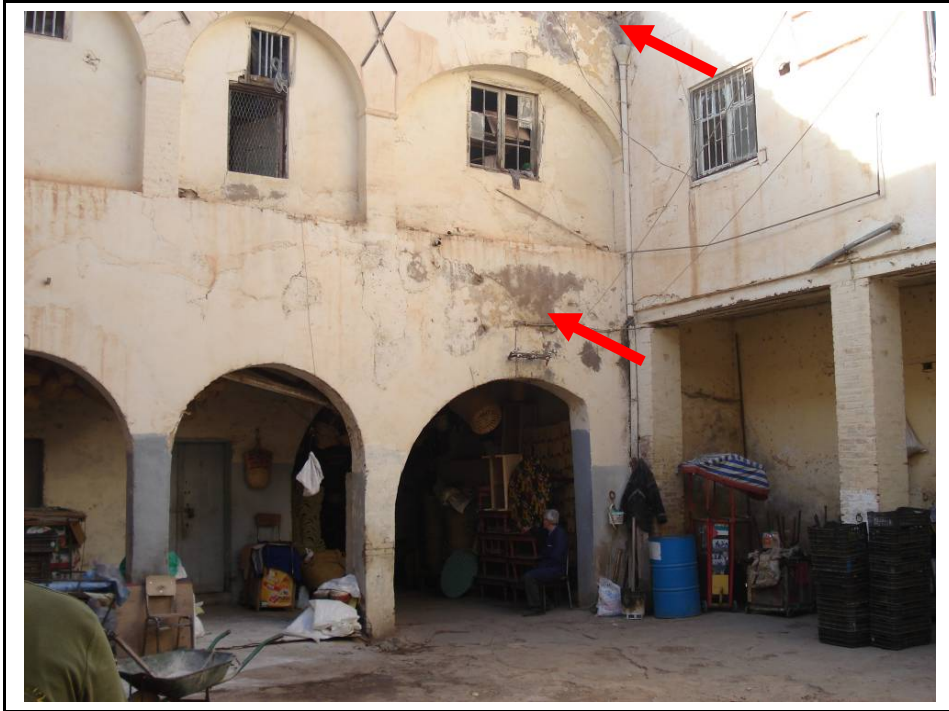
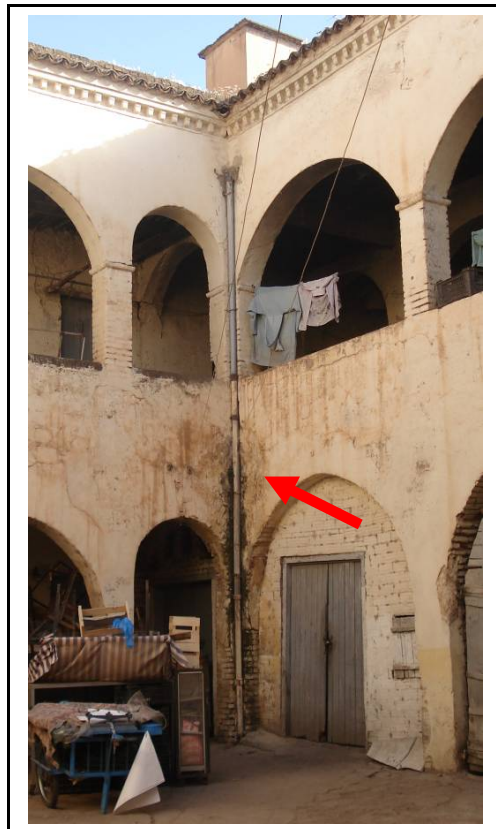
***Photo 51: Trace d'humidité au sein du fondouk***  
Source auteur

- On remarque aussi la trace d'humidité à certains endroits du fondouk (*photo 51*) où les enduits et la peinture doivent être refaits.

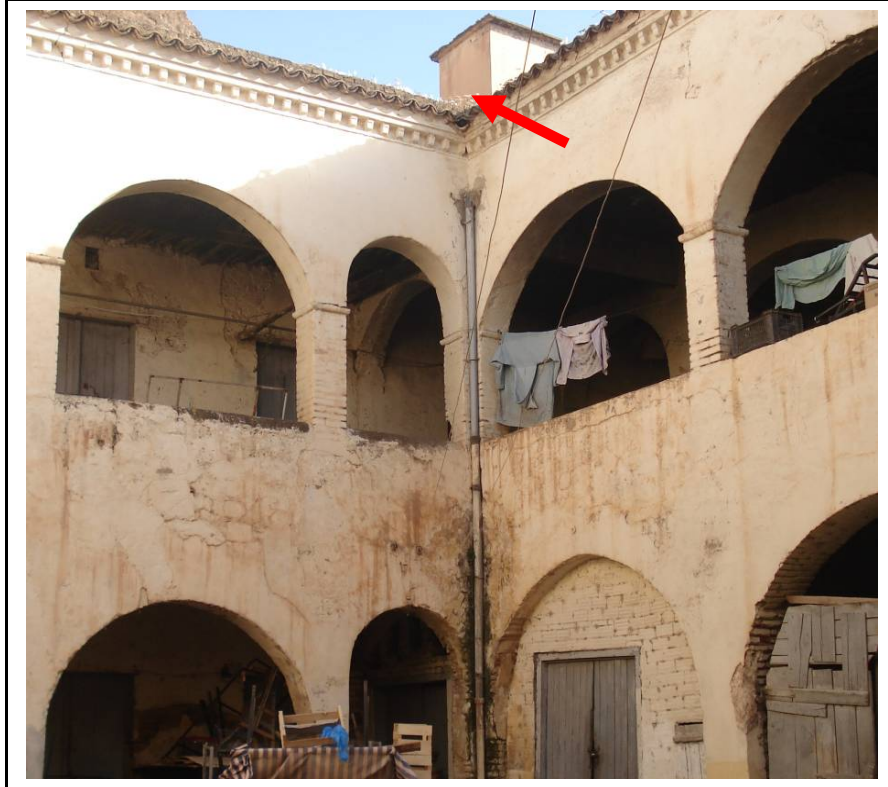
***Photo 52: végétation au niveau de la terrasse***

- La terrasse quand à elle faite en tuile, avec une décoration au niveau de la corniche sur les quatre cotés de l'édifice, se voit attaquer par la végétation. (photo 52).

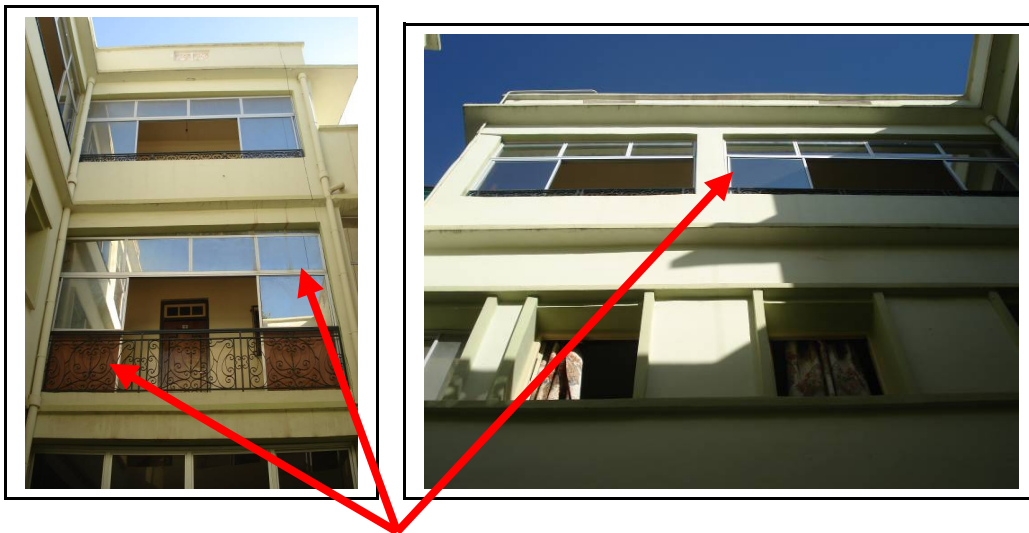
***Photo 59 : Système de vouîains au niveau de la sqifa***  
Source auteur

L'entrée, est faite de voûtains (*photo 59*), et sur une hauteur de 1,20 m de la faïence a été employé au niveau de la sqifa et de la porte d'entrée allant jusqu'au patio. Les seules ornementsations de l'édifice se trouvent au niveau de la façade extérieure (l'entrée et la fenêtre à l'étage qui donne sur la façade (*photo 60*)). La porte d'entrée en bois, n'est pas celle d'origine mais a été faite à l'identique suivant l'ancienne porte qui se trouve à présent au niveau de l'APC de Tlemcen. Le sol du fondouk est couvert de granito au niveau de tous les espaces.

- IL y a eu introduction du vitrage en aluminium au niveau des couloirs.
- Introduction aussi d'une balustrade en fer forgé et d'un 2ème étage.

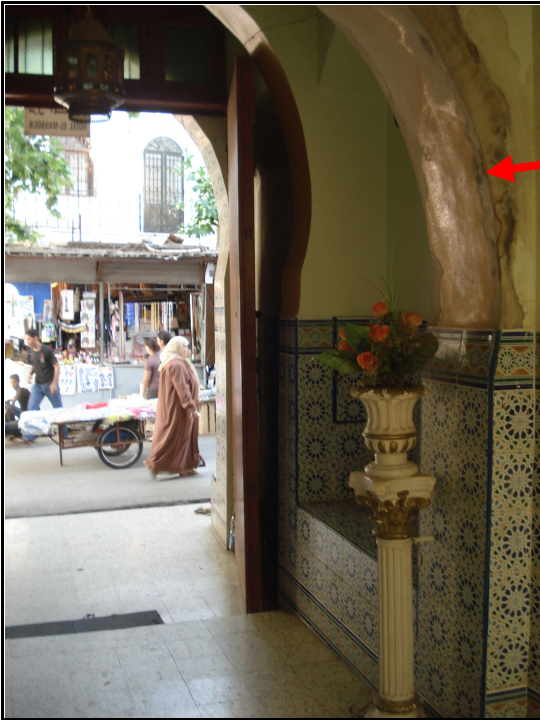
Le bâtiment est en fonction et se trouve aujourd'hui dans un bon état, vu qu'il a subi des transformations et des réaménagements récemment, et vu qu'il fonctionne aujourd'hui comme hôtel, donc nécessite des travaux d'entretien régulièrement. Malheureusement ces travaux d'entretien, même au niveau de la sqifa se font avec des matériaux nouveaux non compatibles avec ceux de l'ancien édifice (*photo 61*).

Non respect du matériau d'origine pour les travaux d'entretien au niveau de la sqifa, qui est la seule qui n'a pas subit de transformations au sein du fondouk. Comme nous le montre la photo, on remarque l'utilisation d'un enduit en ciment → incompatibilité des matériaux.

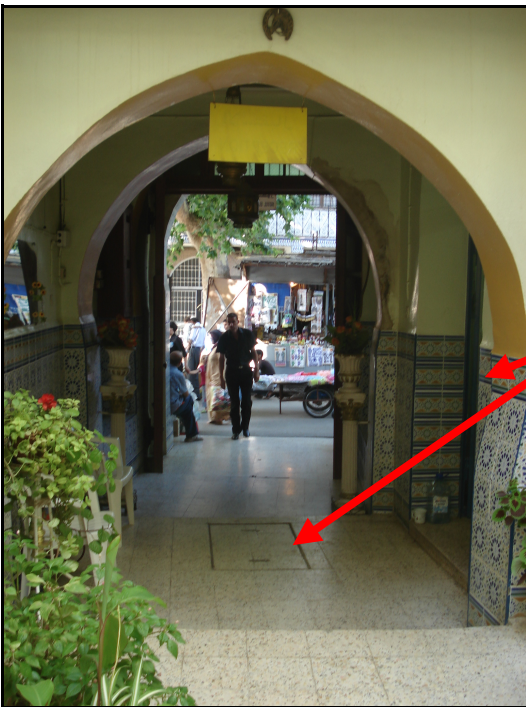
***Photo 61: Vue au niveau de la sqifa***

Introduction de la faïence et du granito au niveau du sol, il n'y a aucune trace des matériaux d'origine.

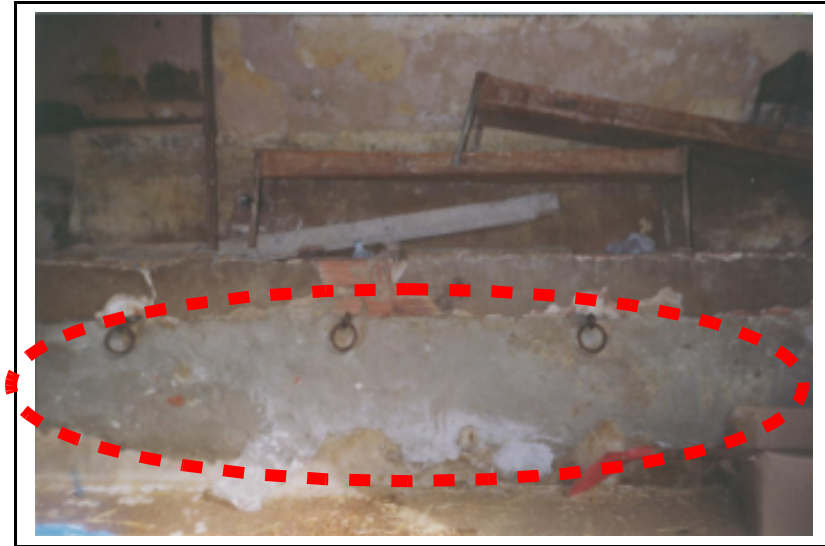
***Photo 63: Abreuvoir à l'intérieur de l'écurie***  
Source auteur

L'édifice se compose d'un rez de chaussée, d'un étage et d'une terrasse accessible. Le rez de chaussée quand à lui comporte un patio entouré d'une galerie qui a laissé place aujourd'hui à deux chambres, et d'une écurie où on peut voir encore l'abreuvoir pour animaux ainsi que les éléments d'attache utilisés pour garder les bêtes de sommes (photo 63).

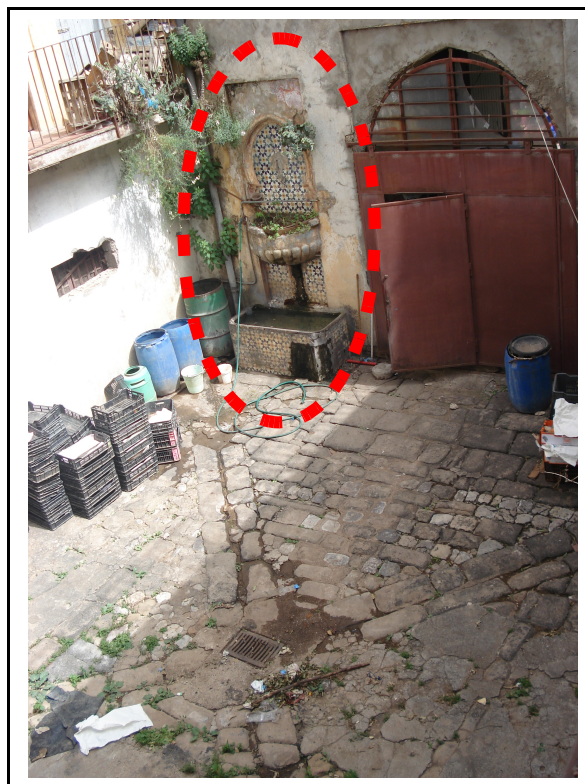
***Photo 64: patio du fondouk El Mami***  
Source auteur

On remarque aussi la fontaine au niveau du patio avec une faïence qui date de sa construction (photo 64), ainsi qu'une balance qui existe toujours et qui a servi aux commerçants qui fréquentaient le fondouk à une certaine période, comme nous le montre la photo 65.

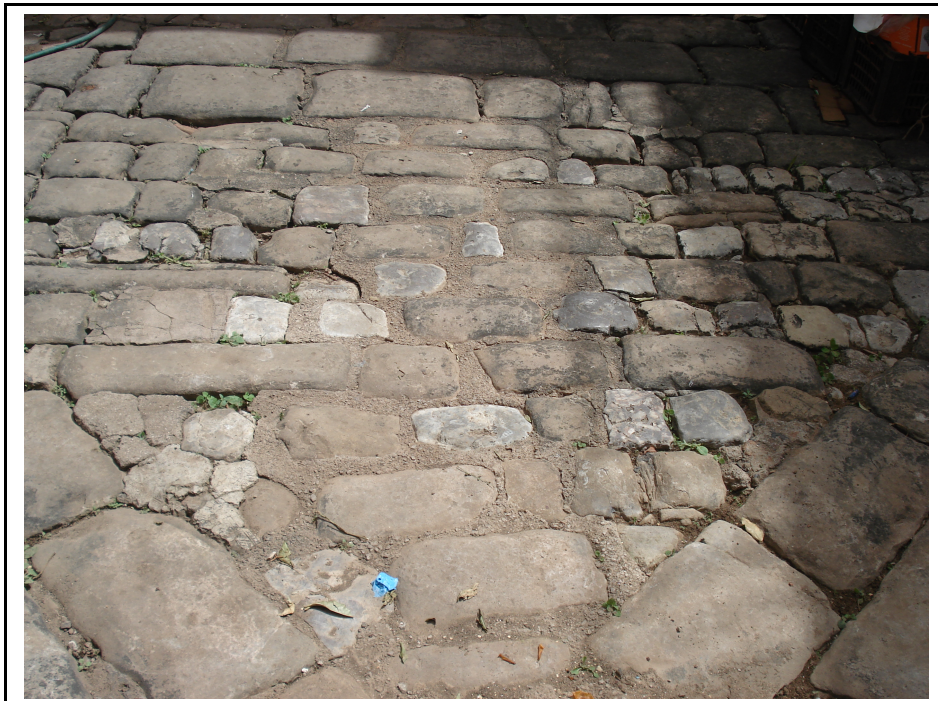
***Photo 68: Pavage au niveau du patio***  
Source auteur

La forme de  
pente pour  
l'écoulement  
des eaux

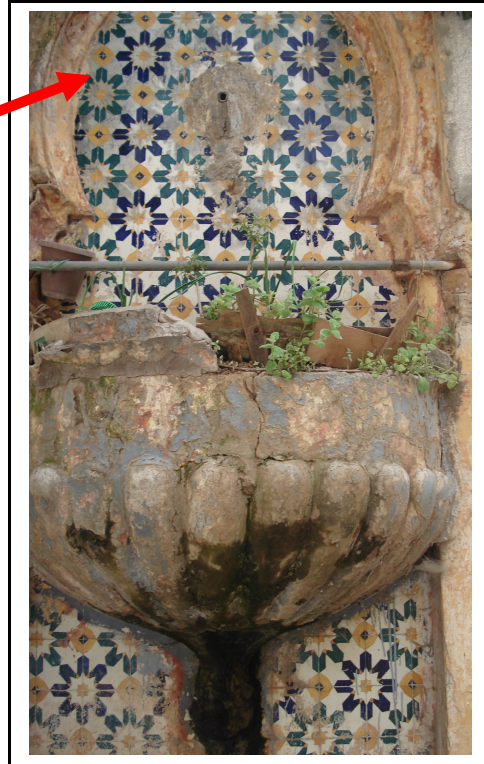
- On remarque aussi la fontaine, élément architectural de grande valeur, à l'entrée du fondouk qui a subsisté jusqu'à nos jours, mais qui se trouve dans un mauvais état. Faute d'entretien elle souffre du développement d'algues, de l'apparition de végétation, et de la détérioration de la faïence qui la décore, comme nous le démontre la photo 69. Une restauration de tous ses éléments pourrait lui redonner vie.

Arc brisé  
outrépassé.

Détérioration de  
la faïence au  
niveau du  
bassin de la  
fontaine.

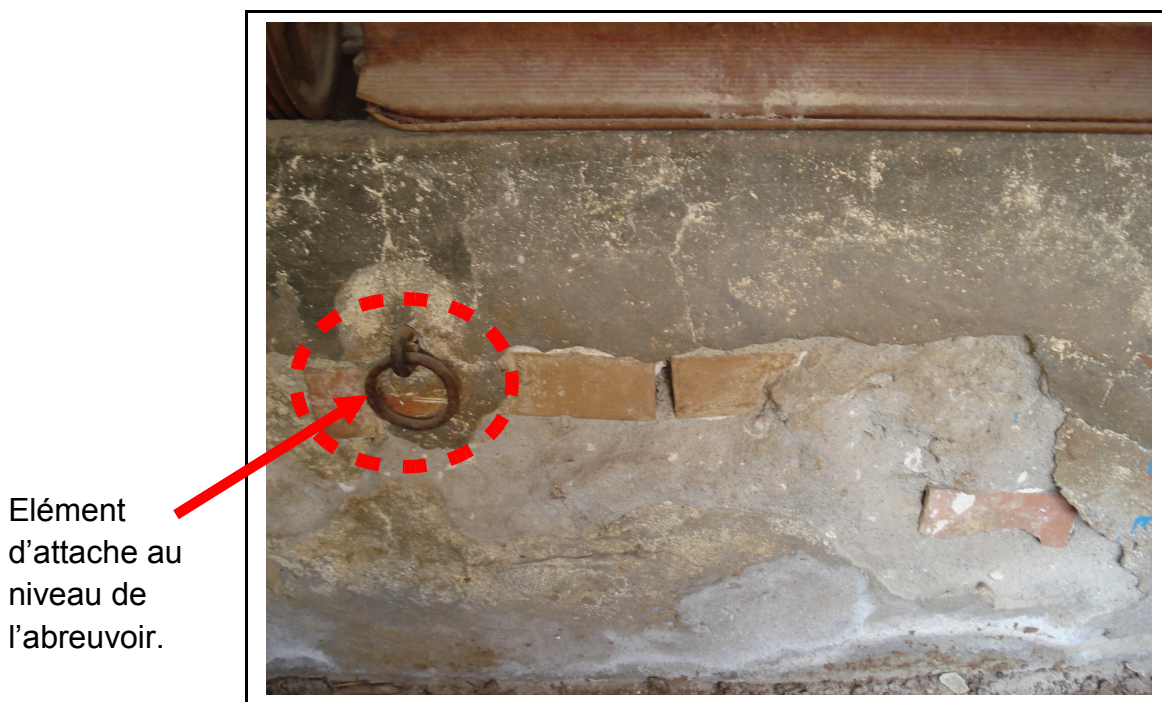
- Au niveau de l'écurie, on remarque une détérioration de l'enduit qui laisse apparaître la brique pleine au niveau des arcades et au niveau de l'abreuvoir où les éléments d'attache pour animaux existent toujours. Quelques travaux d'entretien ont été fait avec du ciment ce qui est incompatible avec les matériaux d'origine. On remarque aussi le plancher fait en voûtains avec IPN où l'acier est corrodé, ainsi que des traces d'humidité au niveau d'un tuyau de canalisation. (photo 70).

Traces d'humidité au niveau du tuyau de canalisation.

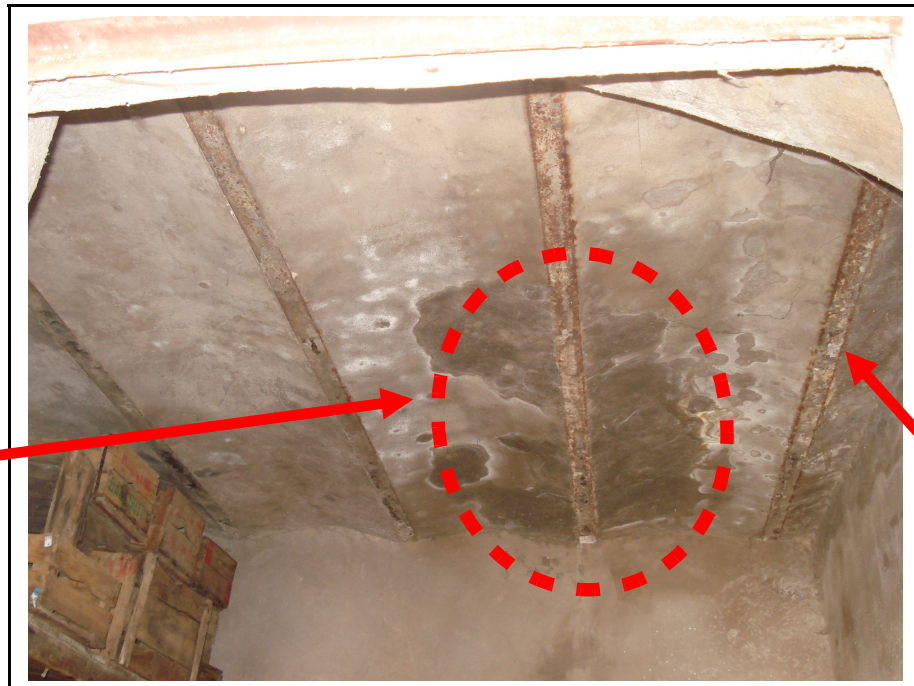
Traces d'humidité au niveau des voûtains

Corrosion de l'acier

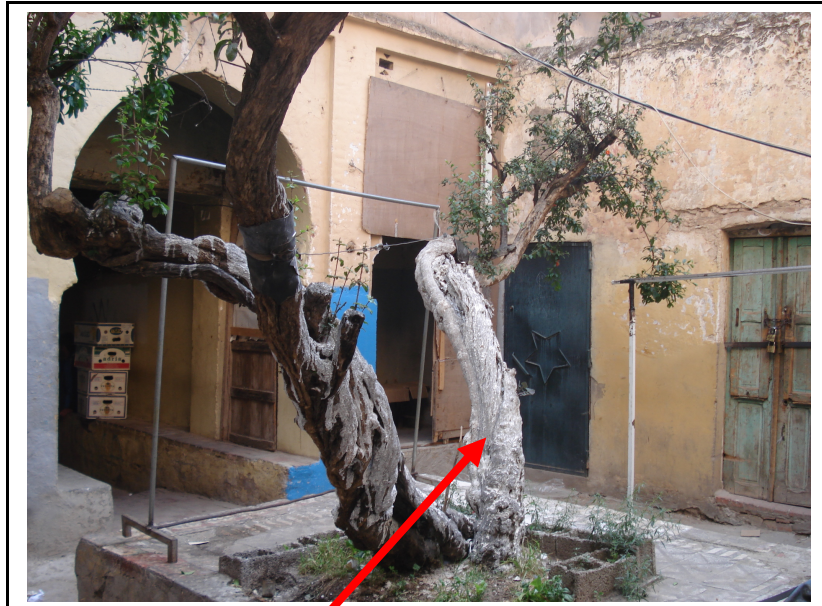
***Photo 74: Vues à l'intérieur du fondouk***  
Source auteur

L'accès au fondouk d'une hauteur de R+1, se fait par une seule porte comme nous pouvons le voir dans la photo 73, après avoir traversé un couloir bordé de chaque côté de banquettes en maçonnerie, qui servaient autrefois aux clients de l'Odjak pour siroter un café ou un thé (*photo 74*). Au bout du couloir, se trouve le patio d'une forme carrée d'environ 5m de côté. Au centre se trouve un espace surélevé employée dans l'exposition des peaux tannées. Le fondouk était réputé pour sa fonction de bourse du cuir, c'était aussi le siège de l'Amine Eddebaghine qui fixait quotidiennement le prix du cuir.

Grenadier à qui le fondouk doit son nom au centre du patio.

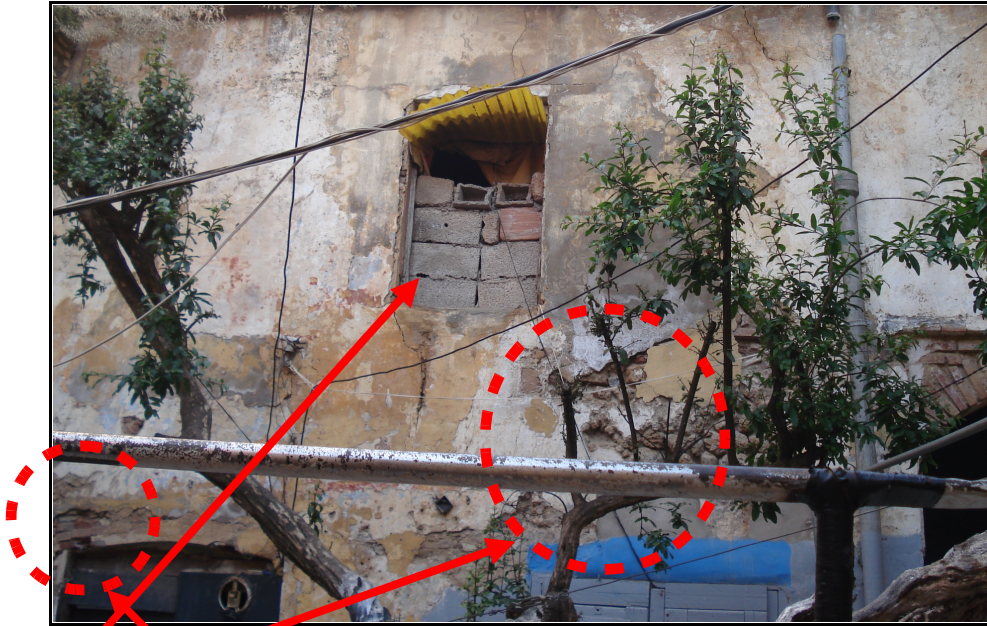
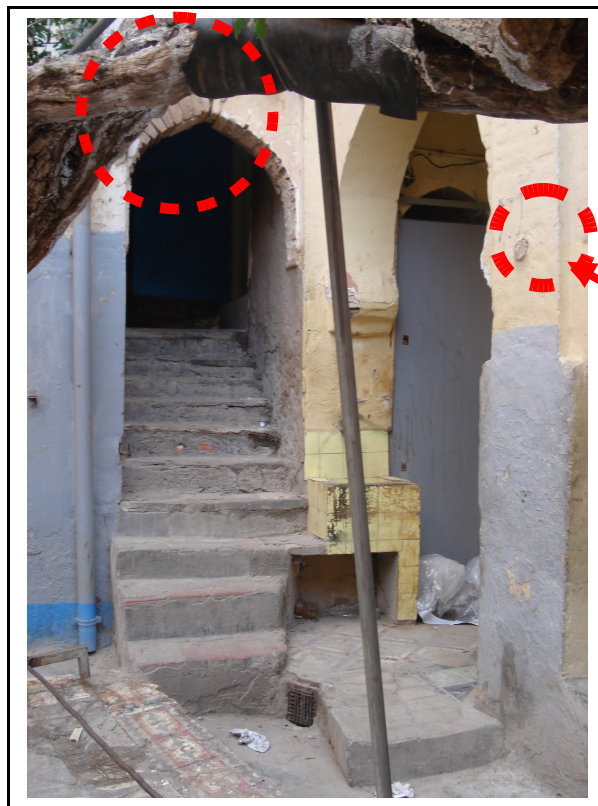
***Photo 75:** Dégradation du mortier de jointement et éclatement de l'enduit.  
Source auteur*

- Des murs porteurs en pierre constituent la structure porteuse de l'ouvrage. Ils sont jointoyés par un mortier de chaux, qui présente une dégradation au niveau du mortier. On remarque aussi l'éclatement de l'enduit à certains niveaux du mur comme nous le démontre la photo 75.

Eclatement de l'enduit et du mortier d'assemblage au niveau du mur.  
La menuiserie de la fenêtre a disparus et a laissé place à du parpaing et du zinc.

Elément  
d'attache pour  
animaux

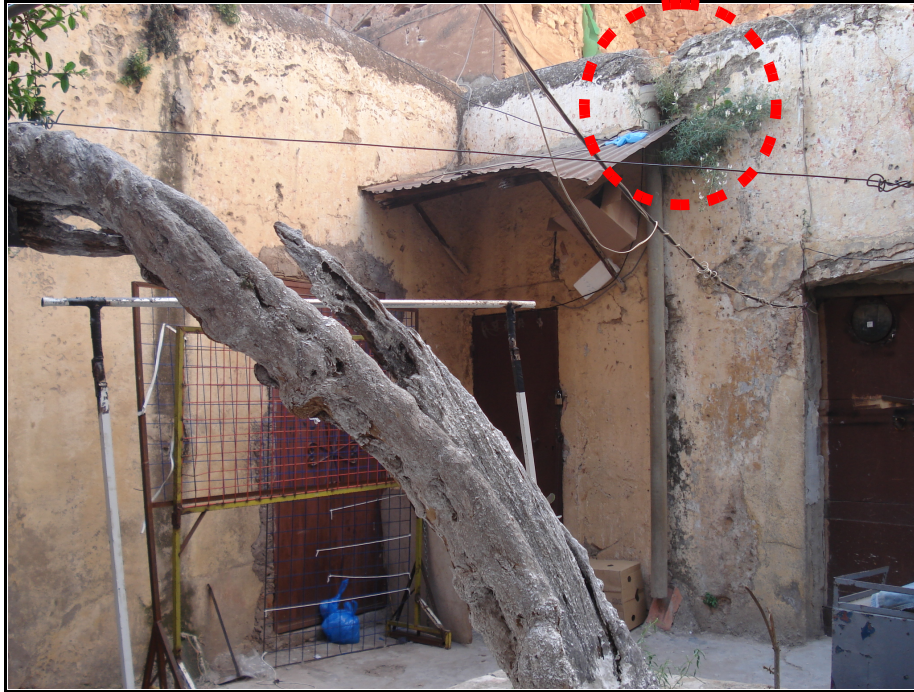
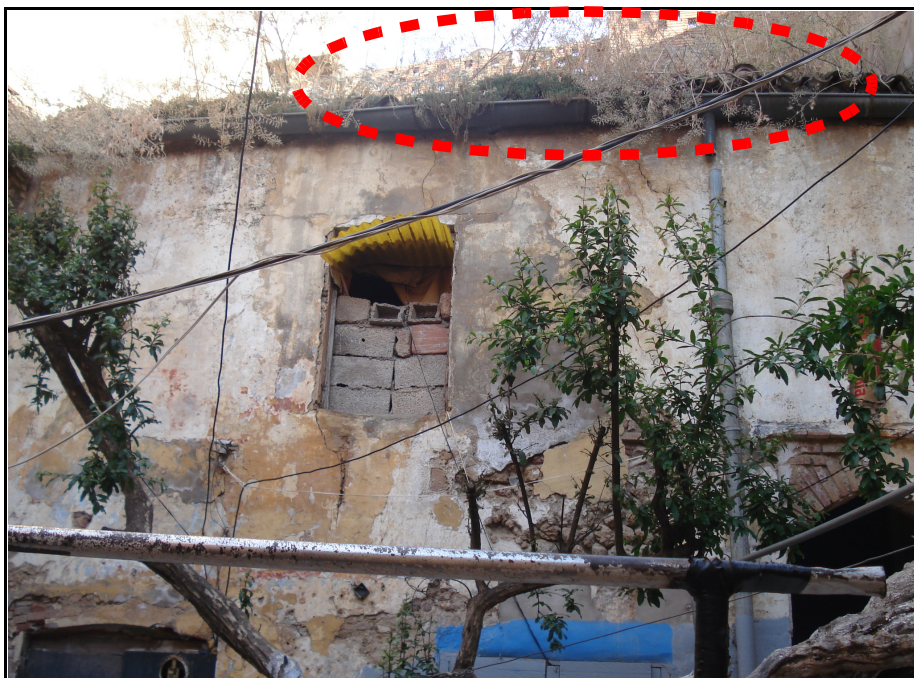
*Photo 76 : Végétation au niveau de la terrasse*  
Source auteur

- Au niveau de la terrasse inaccessible, constituée par une partie en tuile et une partie en terre cuite, on signale l'apparition de la végétation due à l'humidité et au manque d'entretien. (photo 76).

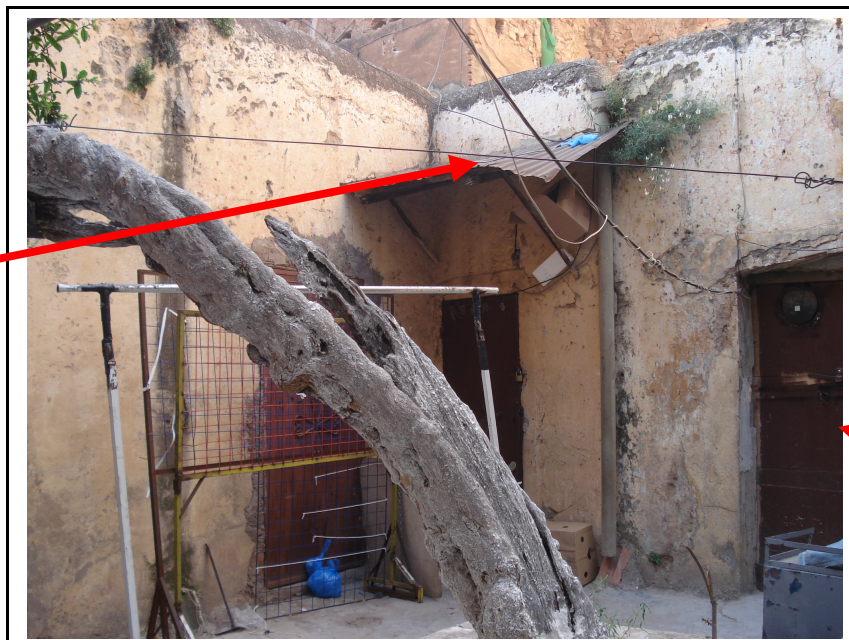
Partie refaite récemment.

Du zinc qui sert de couverture pour l'entrée de cette boutique.

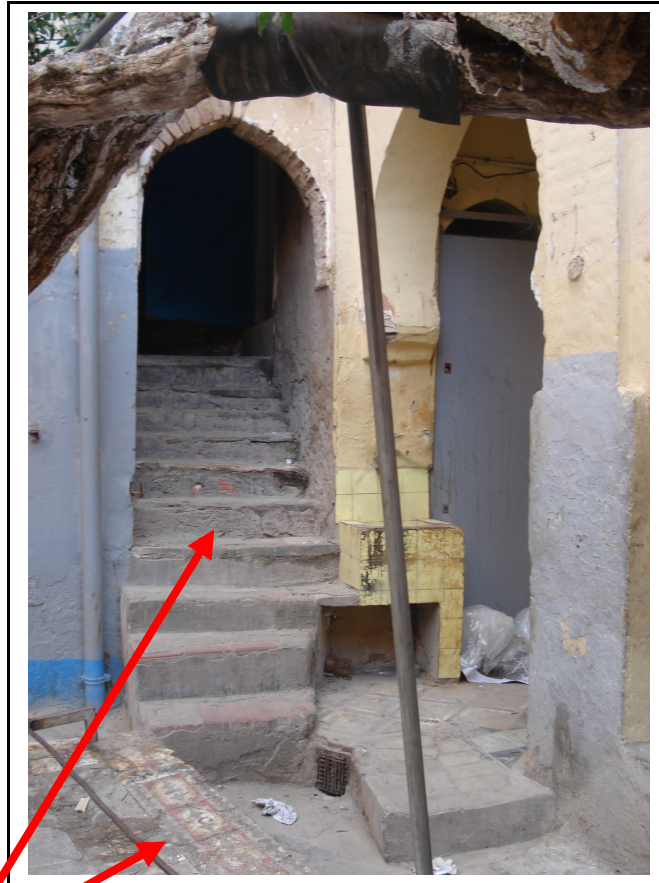
***Photo 78:** Dégradation du revêtement des escaliers et celui du patio.*  
Source auteur

- Le manque d'entretien.
- La présence d'eau et d'humidité qui a favorisé l'apparition de la végétation au niveau de la bâtisse.
- Le rajout et le remplacement des matériaux d'origine.
- La négligence de la part des propriétaires qui ne lui donne aucune importance.
