جامعة أبي بكر بلقايد تلمسان

مذكرة الماجستير في علم الاثار تخصص صيانة و ترميم

## مشروع ترميم المعلم الجنائزي بجبل العروي بتيارت

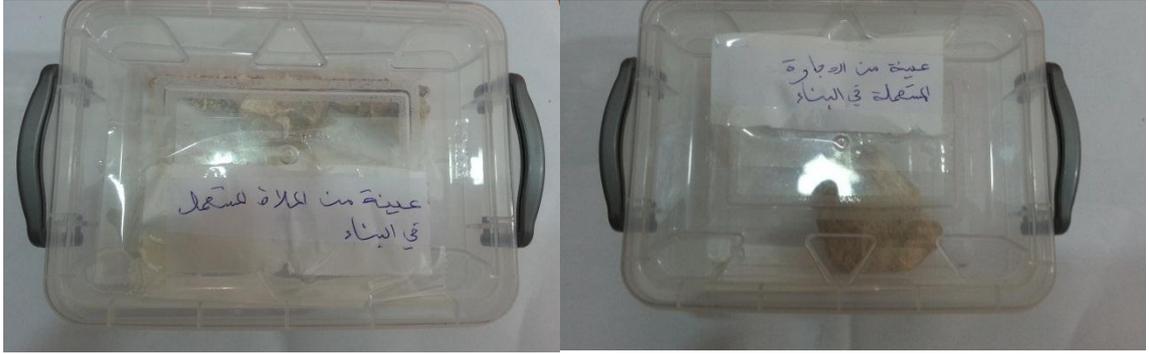
فيما يخص مواد البناء قمنا بأخذ عينة من الحجارة المستعملة في بناء ضريح الكسكاس، وعينة من مادة الربط أو الملاط كما تبينه الصورتين أدناه، وذلك من أجل تحليلها مخبريا.

عينة من مادة الربط

عينة من الحجارة

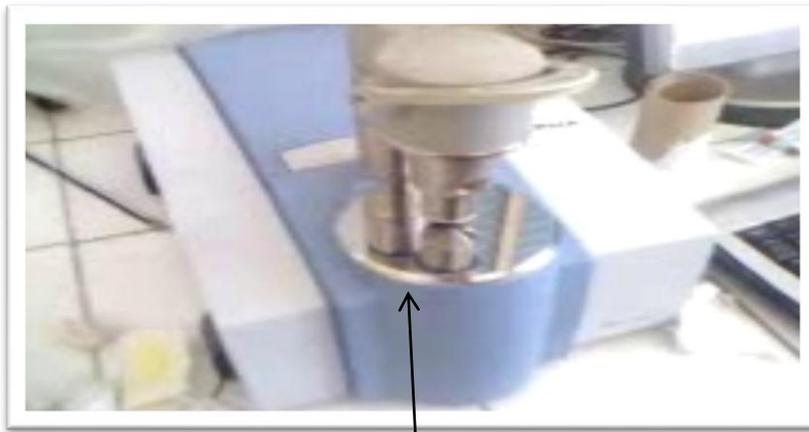
الذي يمكننا من معرفة العناصر الكيميائية للمادة عن طريق المسح بالأشعة ما تحت الحمراء وذلك بمخبر كيمياء المبلميات بجامعة وهران.

جهاز السبيكترومتر Spectromètre

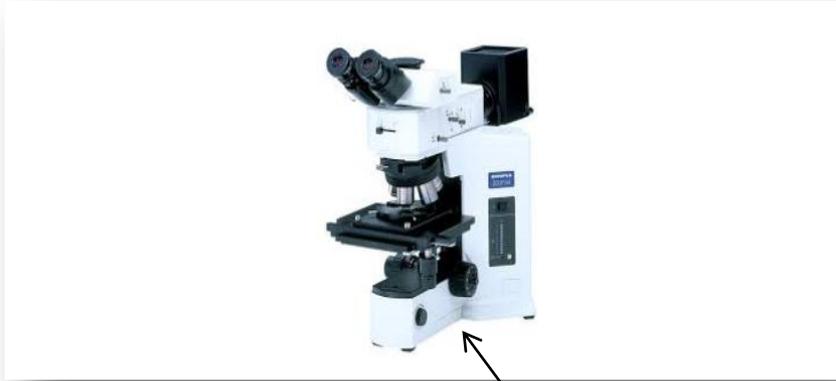
والذي بدوره يمكننا من ملاحظة المكونات، وذلك بتكبير الصورة عدة مرات " X10, X20, X60"، قمنا بهذه التجربة في مخبر الفيزياء لجامعة ابن خلدون بتيارت.

المجهر الضوئي Microscope Optique

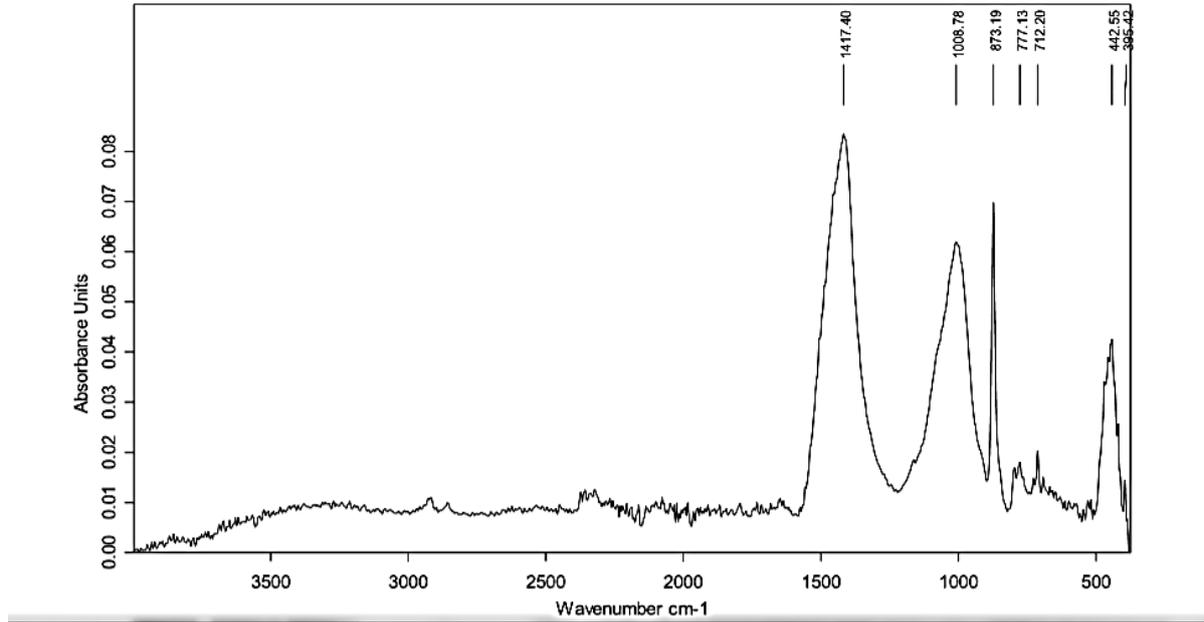
منحنى يمثل نتائج التحليل بجهاز السبيكترومتر

في الأسفل نجد " wavenumber " ، والذي يقصد به العدد الموجي من 500 - 3500 سم<sup>-1</sup>، وهو المجال الذي تمت فيه عملية المسح بالأشعة، وهو مبين في أسفل المنحنى " 400 - 4000 سم<sup>-1</sup> ".

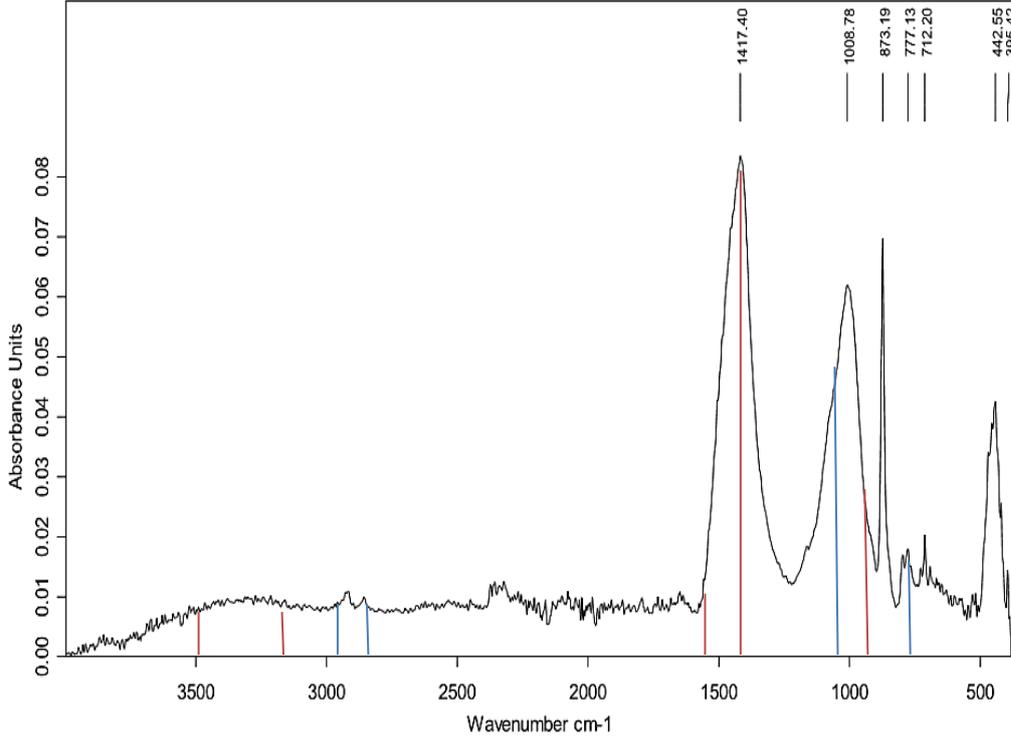
كما سبق ذكره قمنا بتحليل عينة من مادة الربط بمخبر جامعة وهران، بهدف معرفة تراكيبها الكيميائية، فتلخصت النتائج في المنحى التالي و الذي سنقوم بتفسيره.

منحى يمثل نتائج تحليل مادة الربط

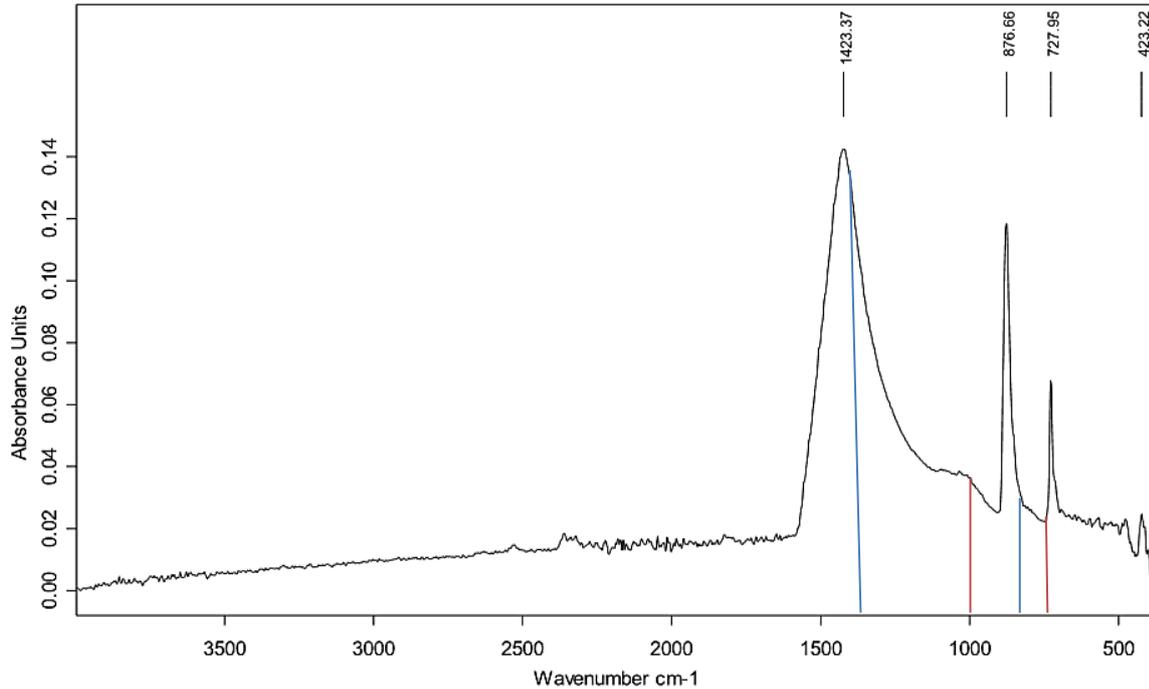
ب - **الحجارة** : إضافة إلى مادة الربط قمنا بتحليل قطعة من الحجارة، التي استعملت في بناء ضريح الكسكاس كما ذكرنا سابقا، بواسطة نفس الجهاز " Spectrometre "، فتلخصت النتائج في المنحنى التالي:

منحنى يمثل نتائج تحاليل الحجارة

إذا لاحظنا المنحنى جيدا فالنتائج تشترك في أربع قيم بين مادة الربط و الحجارة، وهي 770 سم<sup>-1</sup> و 870 سم<sup>-1</sup> و 1000 سم<sup>-1</sup> و 1420 سم<sup>-1</sup>، وهذا ما يسهل علينا معرفة العناصر الكيميائية للحجارة.

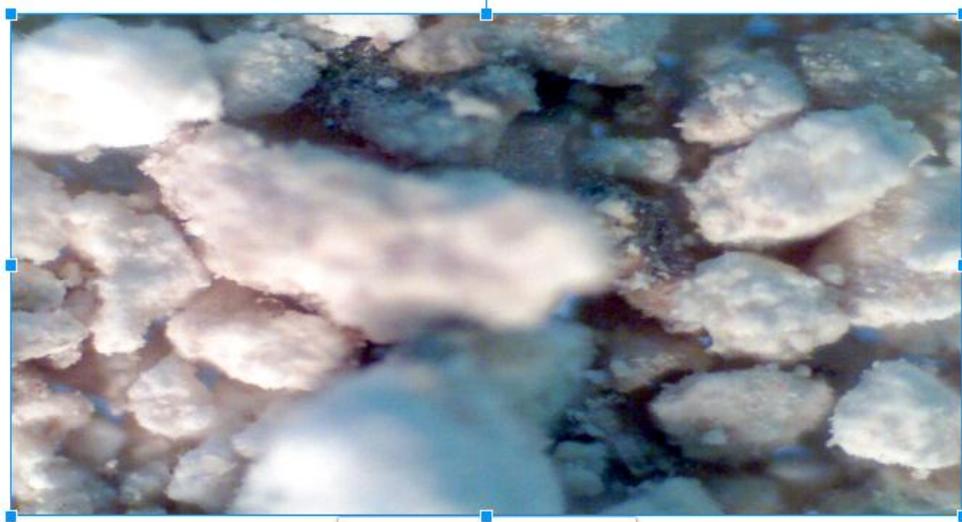
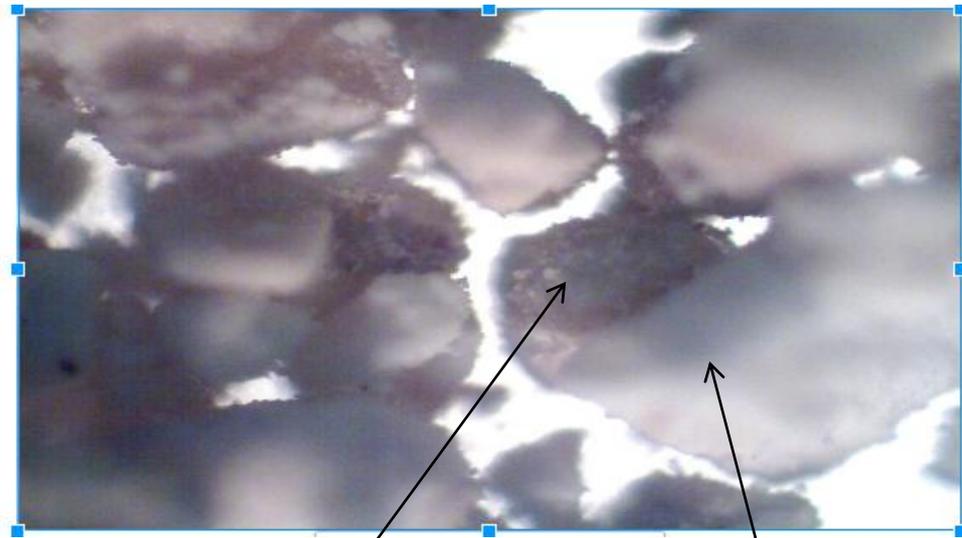
أ- مادة الربط : قمنا بتكبير هذه العينة 60 مرة فكانت النتائج في الصور أدناه .

نلاحظ كثرة اللون الأبيض الذي يدل على وجود الكلس بكثرة، وهي نفس العناصر التي تتكون منها الحجارة، كما نلاحظ في الصورة الثانية مادة الرمل بكثرة أيضا، أما اللون الأزرق فهو قليل مقارنة بمادة الحجر، وربما يعود لبعض الترسيبات السطحية لبعض المعادن بفعل الرطوبة.

الرمل

الكلس

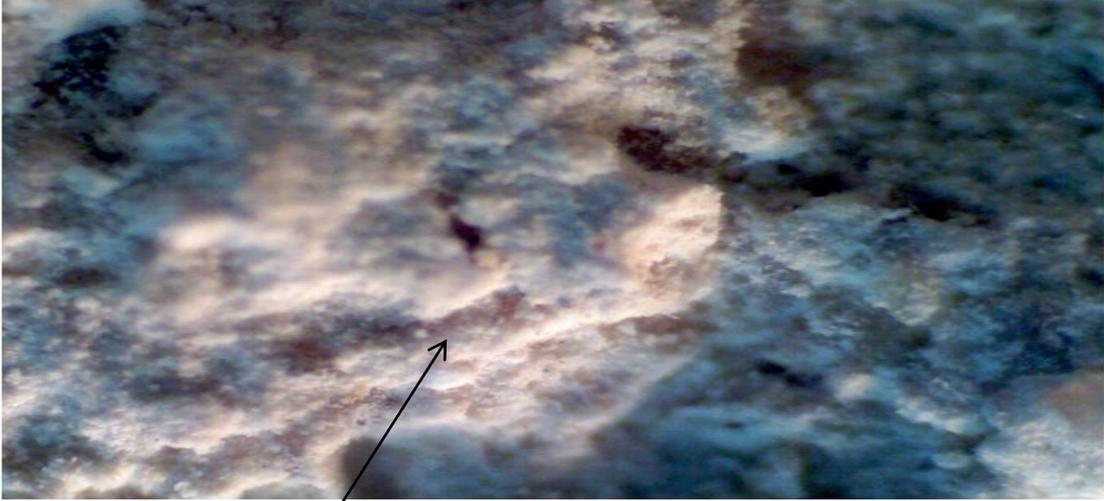
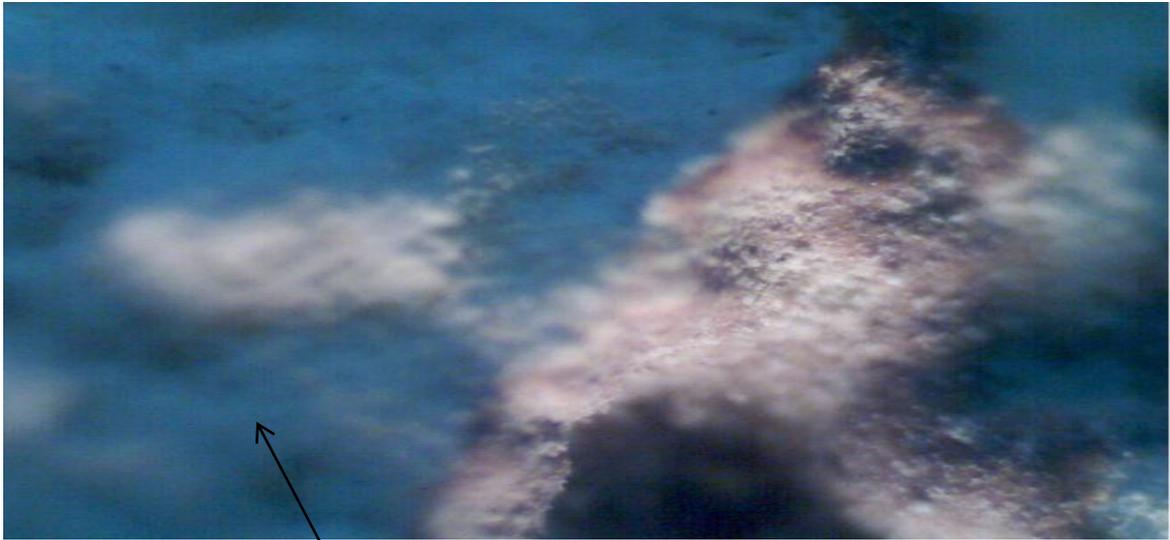
نلاحظ في الصورتين أدناه وجود الكثير من البياض، وهو يدل على وجود الكلس بكثرة و الكلور، والأملاح الكلسية، أما اللون الأزرق فيدل على وجود بعض المعادن، والغازات التي قد تكون مترسبة على السطح فقط.

الكلس

معادن

صورة لتحليل عينة من الحجارة بواسطة جهاز المجهر الضوئي

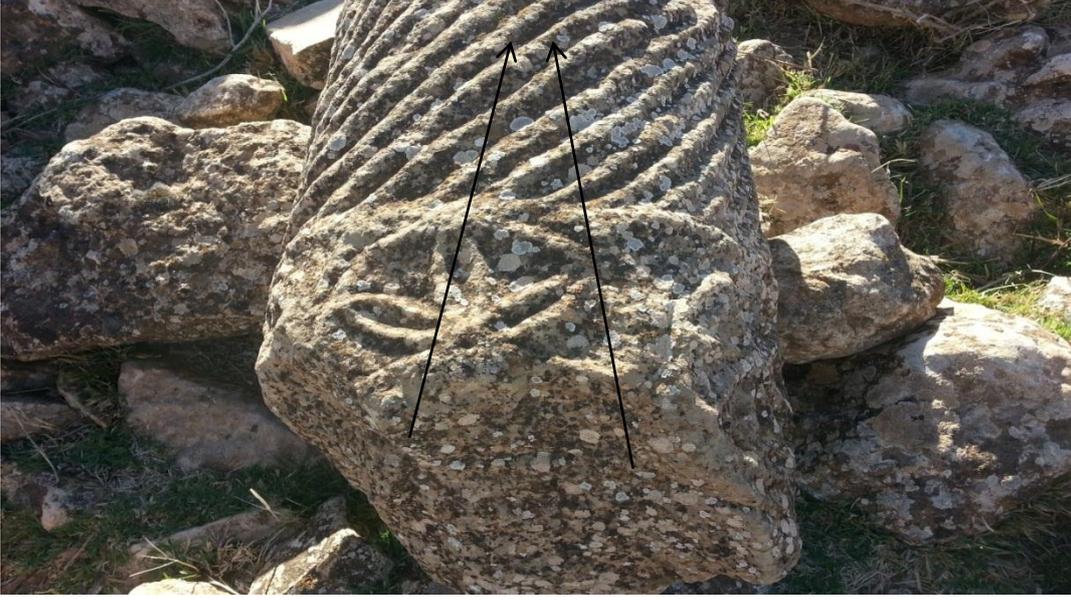
أخذنا عينة من الموقع، وهي عبارة عن قطعة حجارة منقوشة، وهي تقريبا معرضة لجميع الأضرار التي تطرقنا لها سابقا كما هو مبين في الصورة في الأسفل.

الحجارة قبل عملية التنظيف الطحالب الأملاح

السابقة الحجارة لونها متغير و الأضرار التي تعانيها بليغة، و شديدة التأثير بسبب طول المدة التي بقيت فيها بالموقع، وكذلك التغيرات المناخية التي شهدتها، وقد أخذنا هذه العينة لأنها تمثل نموذجا للتلف الذي يصيب المعلم، وبمعنى آخر معظم الأضرار الموجودة في المعلم هي موجودة في الحجارة سواء الطحالب أو الأملاح، كل هذه الأضرار متأصلة في العينة و لا يمكن تنظيفها يدويا، وإنما يمكن تنظيفها كيميائيا بواسطة المحاليل المناسبة، والتي لا تتفاعل مع العناصر الكيميائية للعينة.

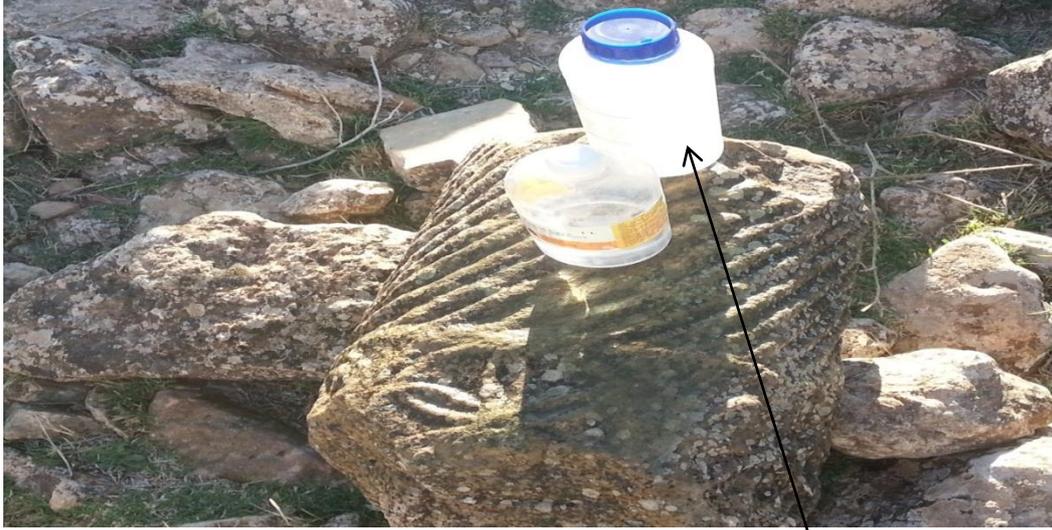
ومن أفضل المحاليل للتنظيف لدينا الأستون  $1'Ac\acute{e}tone$ ، وصيغته الكيميائية  $C_3H_6O$  و لدينا الكحول  $1'alcool$ ، وصيغته الكيميائية  $C_2H_6O$ ، وقد استعملنا هذين المحلولين إضافة إلى الماء لاحظ الصورة في الأسفل.

الأستون  
الكحول  
أما

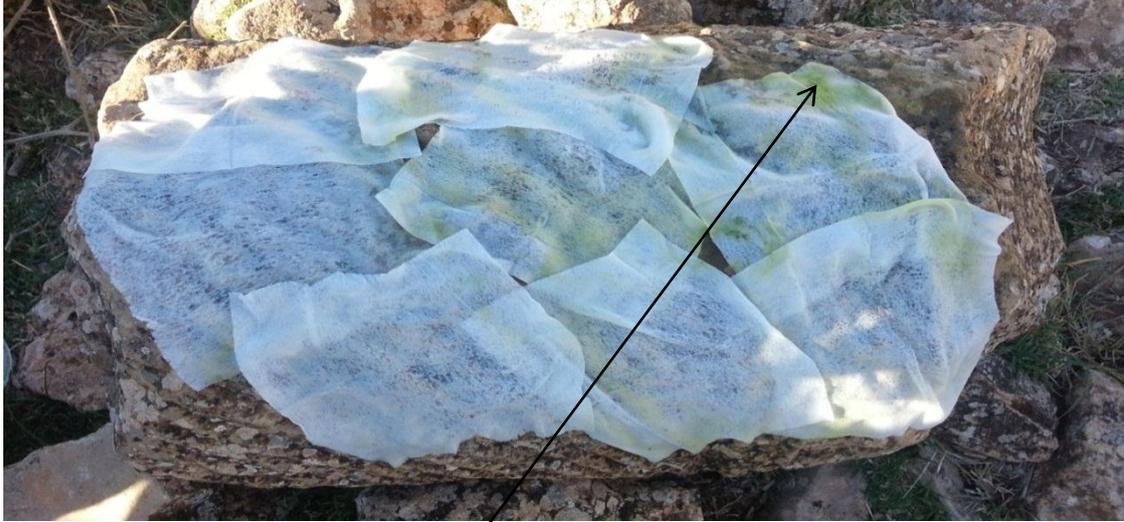
قمنا بسكب ماء غير معدني على الحجارة من أجل تشرب مساماتها بالماء، وتفادي امتصاصها للمحاليل المراد استخدامها، ثم قمنا بوضع كمادات على سطح الحجارة ثم سكب الأستون على الكمادات، والغرض من هذه الأخيرة هي الاحتفاظ بمحلول الأستون الذي يتبخر بسرعة بمجرد تعرضه للهواء، ثم قمنا بسكب قليل من الكحول مقارنة بنسبة الأستون ثم نتركها لمدة 15 دقيقة كما تبينه الصورة في الأسفل.

صورة تبين وضع الكمادات و سكب المحاليل بقع خضراء

كما لاحظنا في الصورة السابقة بعد سكب المحاليل " الأستون و الكحول "، ظهرت بقع خضراء فوق الكمادات، وربما هي الطحالب التي بدأت بالتحلل، وبعد 15 دقيقة قمنا بنزع الكمادات، واستعملنا فرشاة ناعمة بجذر و سلاسة من أجل إزالة الترسبات المتحللة فوق سطح الحجر، والنتيجة مبينة في الصورة أدناه.

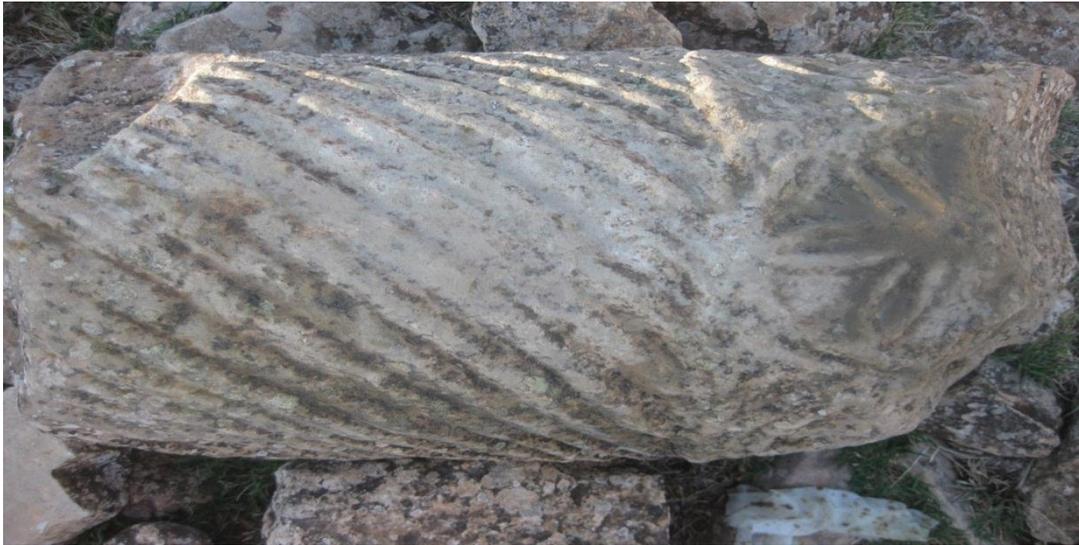
الحجار  
ة بعد  
المرحلة  
الأولى  
من  
التنظيف  
ف

كما لاحظنا في الصورة السابقة بعد المرحلة الأولى من تنظيف الحجر فقدت بعض الأضرار، وبدأ لونها الحقيقي بالظهور مما يستدعي مرحلة أخرى لتنظيفها نهائياً.

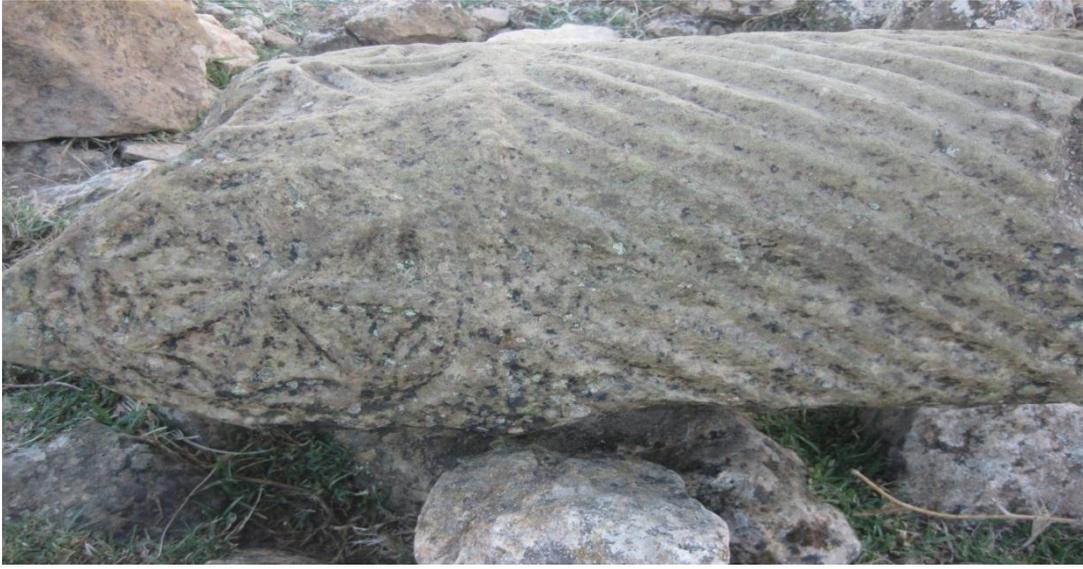
إذا كما لاحظنا استدعى الأمر مرحلة أخرى من التنظيف، وبنفس الطريقة السابقة، وضع كمادات و سكب نفس المحاليل السابقة، وتركناها لمدة 15 دقيقة، أي نفس المدة السابقة، فكانت النتيجة أفضل من النتيجة السابقة كما تبينه الصورة في الأسفل.

### الحجارة بعد المرحلة الثانية من التنظيف

مرحلتين من التنظيف، استطعنا نوعا ما أن نعيد الوجه الحقيقي للحجارة دون المساس بالنقوش التي تحتويها.

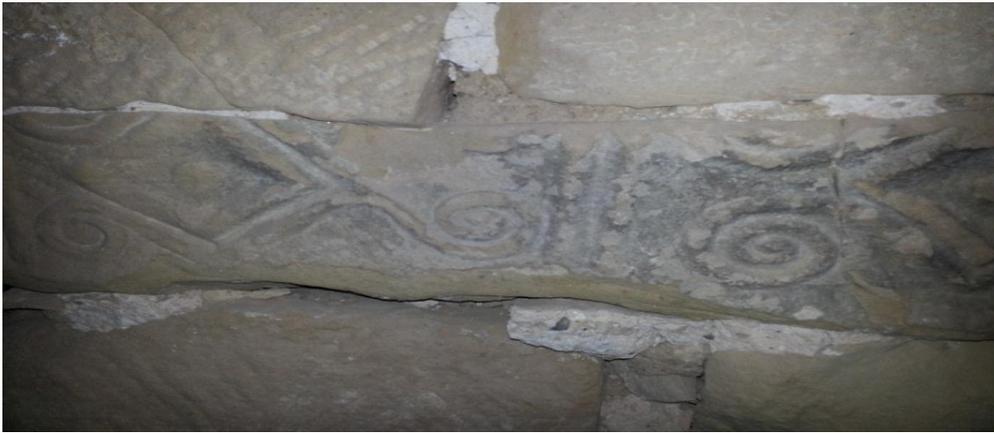
يمكن تطبيق طريقة التنظيف السالفة الذكر على النقوش الموجودة في الجدران، والتي تعاني من مختلف الأضرار، والصورة أدناه تبين نموذجا من النقوش المهتدة و معظمها بدأ بالتقشر، وعليه عملية التنظيف جد ضرورية للحفاظ عليها، كما توجد بعض النقوش و الكتابات في أسفل الجدران، ومع مرور الوقت سوف تزول بفعل المياه و الرطوبة، لذلك يمكن وضع شريط من الملاط وتليسه أسفل النقوش لحمايتها.

صورة

لتقشر بعض النقوش

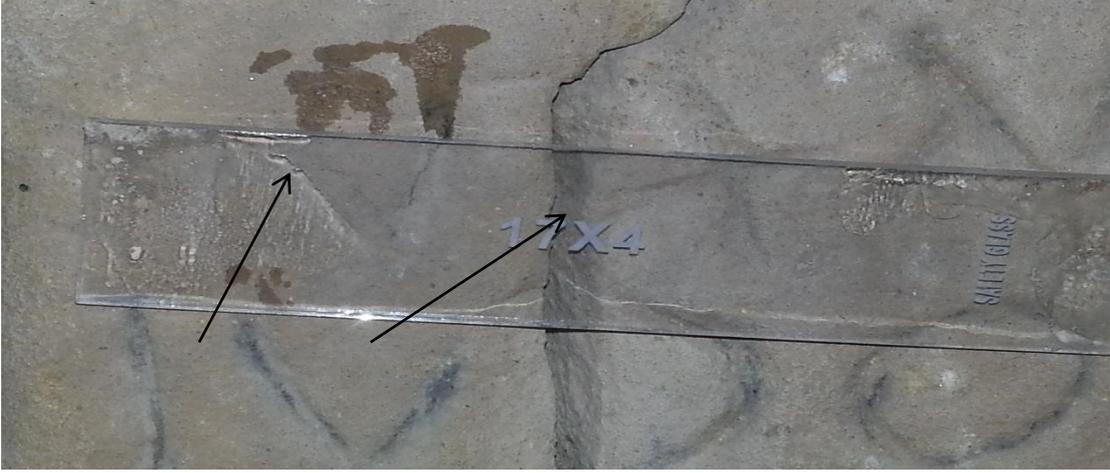
تشقق قطعة زجاج

صورة تبين عملية اختبار حركة التصدع

إذا كما ذكرنا في نتائج التجربة فالقطعة مازالت في مكانها، والأمر لا يستدعي الترميم إلا إذا كانت جمالية أو منظر الحجارة المنقوشة يستدعي التدخل.  
إضافة إلى ذلك توجد بعض القطع من الحجارة في أماكن حساسة من الجدران بها تصدعات، لاحظ الصورة رقم 98، هنا يجب التدخل بدون اختبار ما إذا كان التصدع مستمرا أم لا، لأن هذه الحجارة تحمل الثقل، وفوقها مباشرة توجد عارضة تحمل الجدار الموجود فوق البوابة.  
هنا عملية التدخل يجب أن تكون بتقوية الحجارة بعدة تقنيات، والتي سنذكر بعض ما يتناسب مع مواد البناء المستعملة في المعلم.

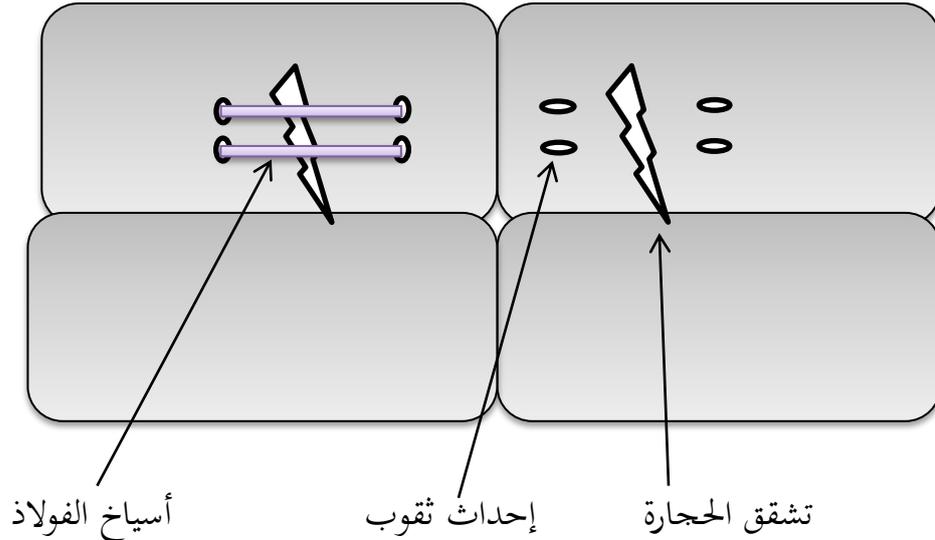
وانقسام الحجارة إلى نصفين، ويستحسن استخدام الفولاذ المقاوم للصدأ، يثبت هذا الأخير بإحداث ثقوب في طرفي التشقق مع استخدام اللدائن القوية<sup>(101)</sup>.

هذه التقنية تفيدنا في معلنا إذا لاحظنا الصورة 97، فالحجارة تكاد تنقسم إلى نصفين، وهي كما ذكرنا سابقا موجودة في موضع حساس، وعليه فالأمر يستدعي التدخل السريع عن طريق تقنية الأسياخ، والتقنية يبينها المخطط في الأسفل.

مخطط يوضح التقنية بتقنية الاسياخ الفولاذ

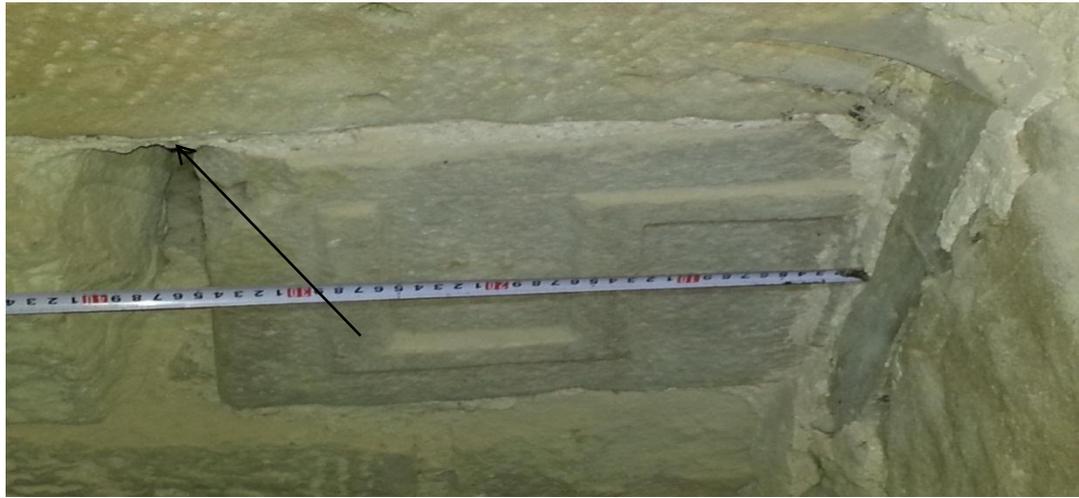
هذا فيما يخص الشقوق والتصدعات، أما الحجارة التي انكسر جزء منها أو التي فقدت ملاطها كما سنلاحظه في الصورة اللاحقة، فيجب ملئ ذلك الفراغ بالملاط الذي ذكرناه آنفا حجم من الجير الهيدروليكسي، حجين من مسحوق الحجر الكلسي، وحجم من الرمل الأصفر، ثم يخلط بالماء، وبعض المقويات حتى يصبح اللون يشبه لون الحجارة، حينئذ نستطيع إغلاق جميع الفراغات و الثقوب الموجودة في المعلم.

تكسر الحجارة وفقدان بعض الملاط

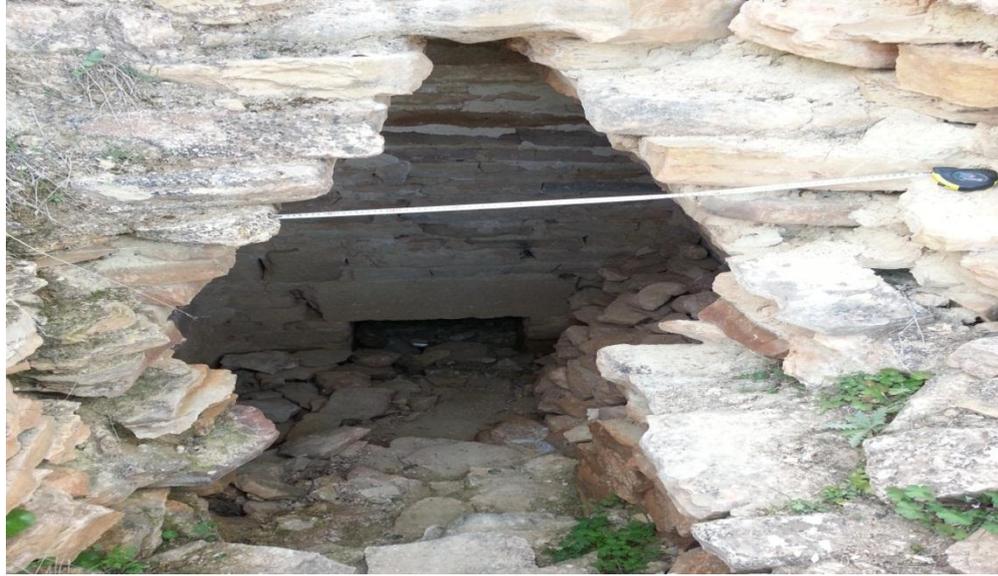
فيما يخص الأجزاء الناقصة في المعلم هي كثيرة منها الغرفة التي ذكرناها سابقا جزء من سقفها مهدم و جدارها الشمالي، يتخذها البعض كمدخل للضريح، كما تبينه الصورة في الأسفل، يمكن إصلاح هذا الضرر ببناء الجدار ما دام هناك الحجارة الأصلية في الموقع مع استعمال الملاط المناسب، والذي تحدثنا عنه سابقا، فيما يخص التسقيف يمكن وضع قطع من الخشب، ونضع الحجارة فوقها سواء بوضع مدرجات مثل الحالة الحقيقية للسقف أو وضع ركام من الحجارة وخلطه بالملاط للتماسك وعدم تسرب المياه إلى الداخل، ولكن قبل ذلك يجب إزالة الركام الظاهر بيمين الغرفة.

صورة تبين  
انهيار سقف

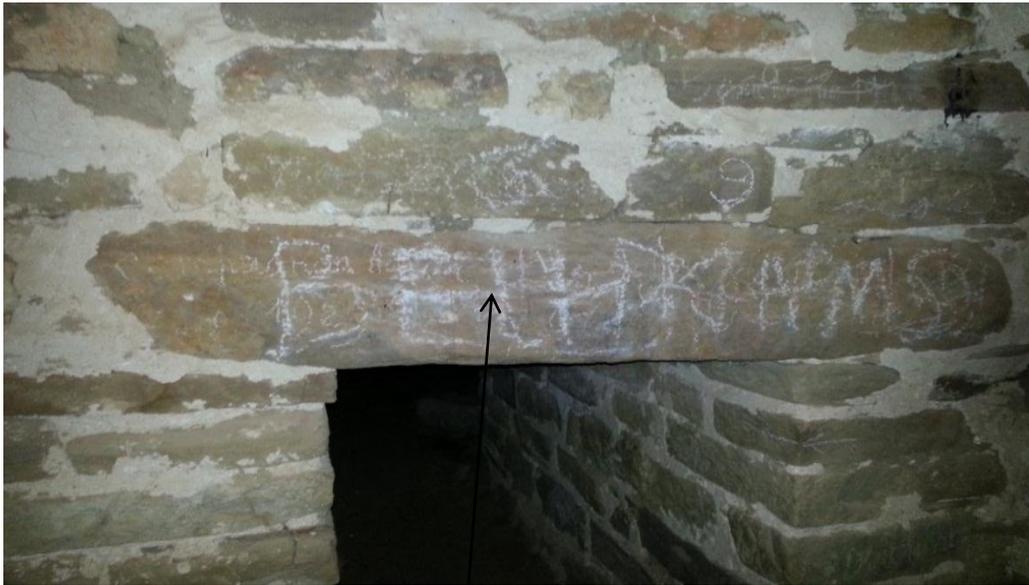
هناك أيضا بعض الكتابات في الجدران كتبت من طرف الزوار والمخربين، مثل الكتابات التذكارية و بعض الأسماء، مما يشوه جمالية المعلم، خاصة الكتابة فوق النقوش مباشرة، تختلف هذه الكتابات منها ما يكتب بواسطة الطباشير و بعض الملونات كما هو مبين في الصورة أدناه، وهذا النوع يمكن إزالته بالماء فقط أو بالمذيبات مثل الأستون، مع استعمال فرشاة ناعمة .

صورة لبعض الكتابات في المعلم من طرف الزوار

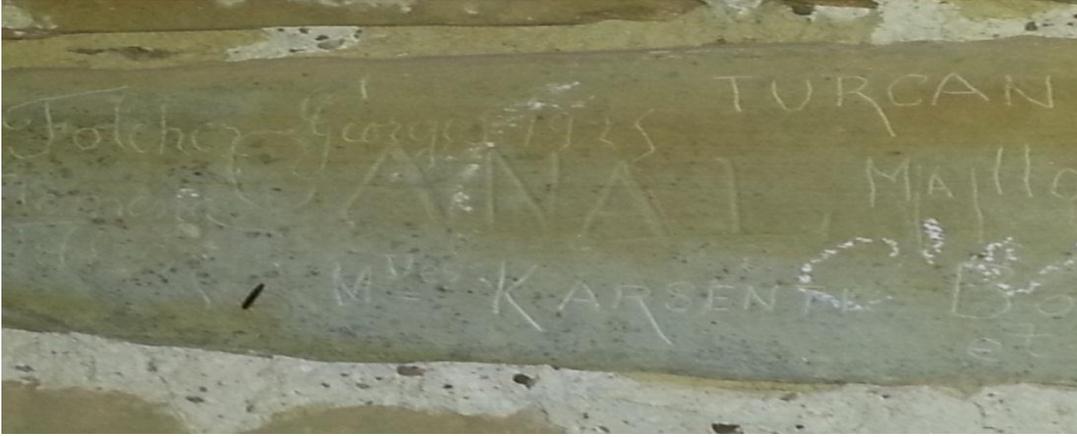
أما النوع الثاني فهو الكتابة بواسطة آلة حادة فوق النقوش مباشرة مثل الكشط كما تبينه الصورة في الأسفل.

#### بعض الكتابات من طرف الزوار

هذا النوع لا يمكن إزالته بواسطة المذيبات و الفرشاة الناعمة، وإنما بواسطة فرشاة معدنية لكن لا يجب تنفيذها على النقوش مباشرة لأنها تتسبب في زوالها أيضا، أما الكتابة المجاورة لها فلا بأس بذلك.

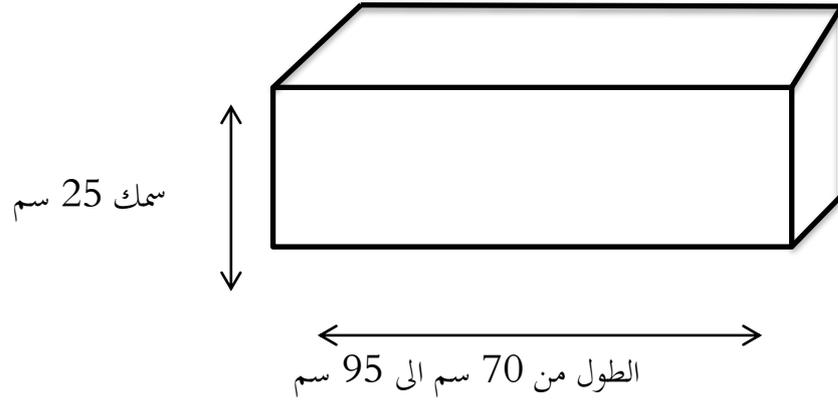
الشكل رقم 20 أحجام الحجارة المستعملة في البناء من الخارج

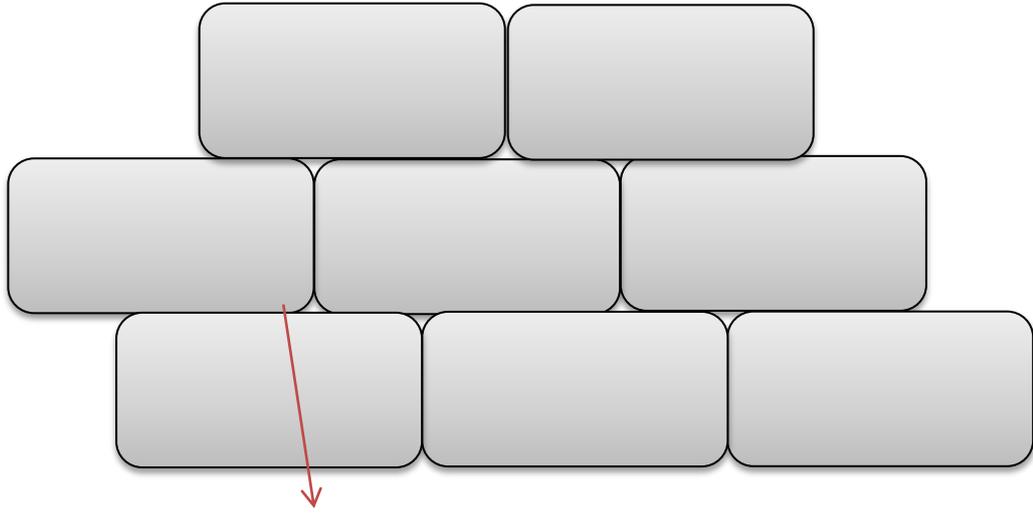
الشكل رقم 21 تقنية OPUS QUADRATUM

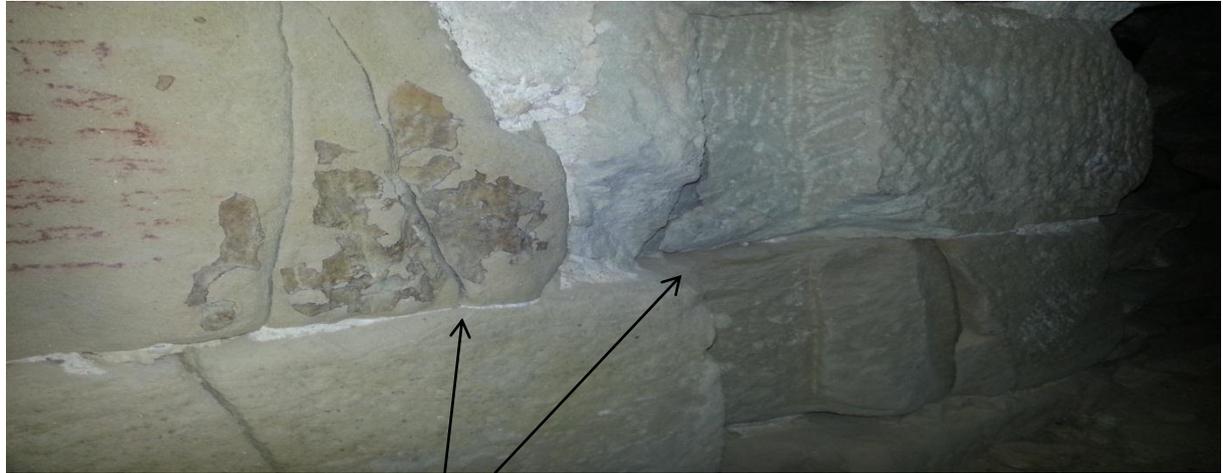
الصورة رقم 98

بعض الشقوق في الجدران

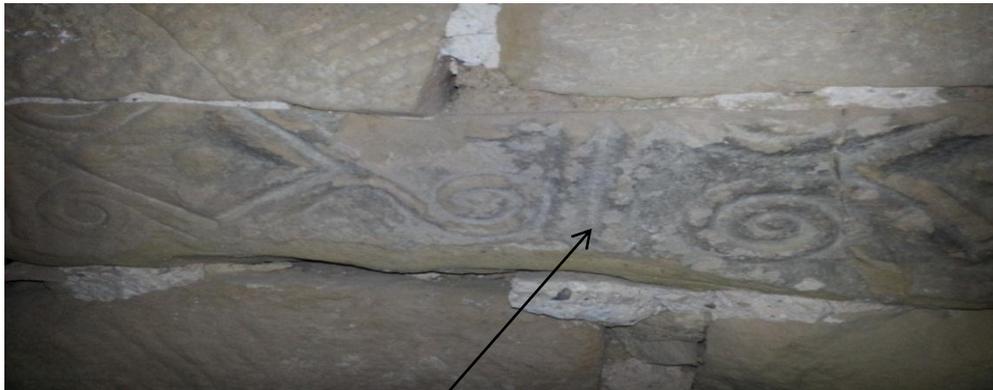
الصورة رقم 99

تقشر بعض النقوش بفعل الرطوبة
