Mémoire pour l'Obtention du Diplôme de master en génie civil  
**Spécialité : Art et technique de réhabilitation des bâtiments**

**La réhabilitation d'un ancien bâtiment industriel R+3**  
**« AIN TEMOUCHENT »**

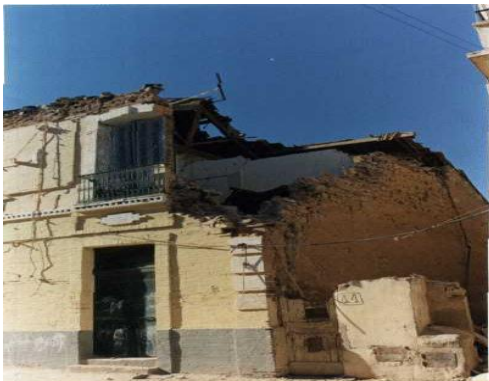
- **Au niveau de la ville de Ain-Témouchent**, c'est dans la partie sud « le vieux Témouchent », où se concentre les vieux bâtis, que les dégâts ont été les plus importants. En ce qui concerne le secteur public, on a recensé 17 administrations publiques plus ou moins touchées dont le tribunal, l'O.P.G.I, le siège de la Wilaya, la B.E.A ...ect. un commencement de glissement sur la route nationale reliant Ain-Témouchent et Tlemcen, plus des vieux bâtis qui sont démolis.

Figure 1.7: Une maison du Faubour

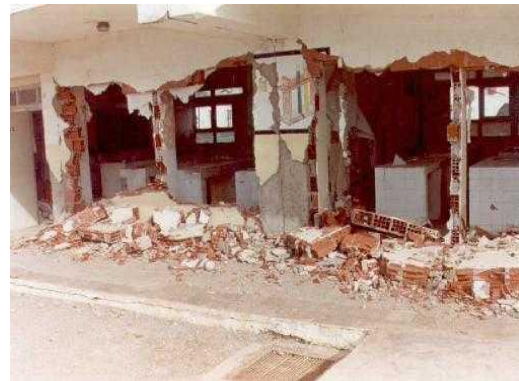
Figure 1.8: Une école détruite par le séisme

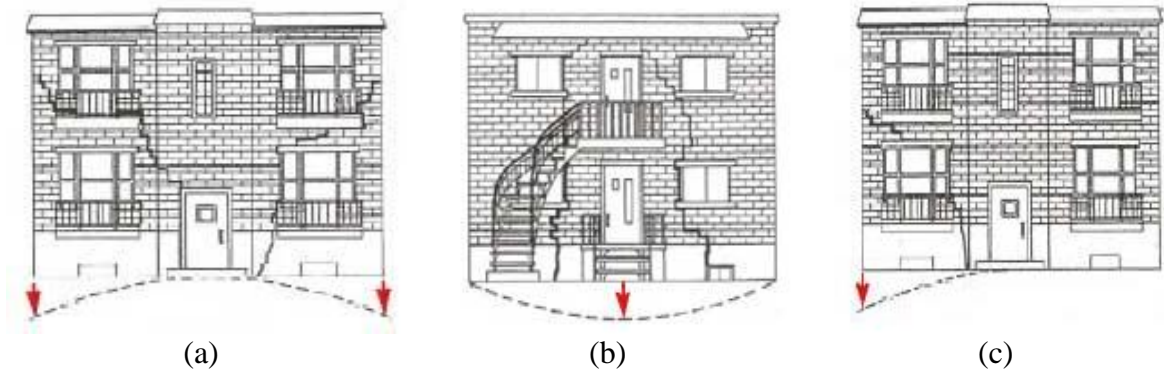
- Fissures dans les fondations
- Fissures dans le revêtement extérieur (briques, pierres.) et aussi dans le plâtre du mur intérieur.

- Portes et fenêtres coincées ou pas d'équerre
- Déformation au niveau des poutres aux étages
- Affaissement de la dalle sur sol, pas de niveau au plancher
- Déformation de la toiture et infiltration d'eau

**Figure 1.26:** Désordre lié au sol

- (a) Affaissement au coin du bâtiment. (b) Affaissement au centre du bâtiment.  
 (c) Affaissement de deux cotés opposés du bâtiment

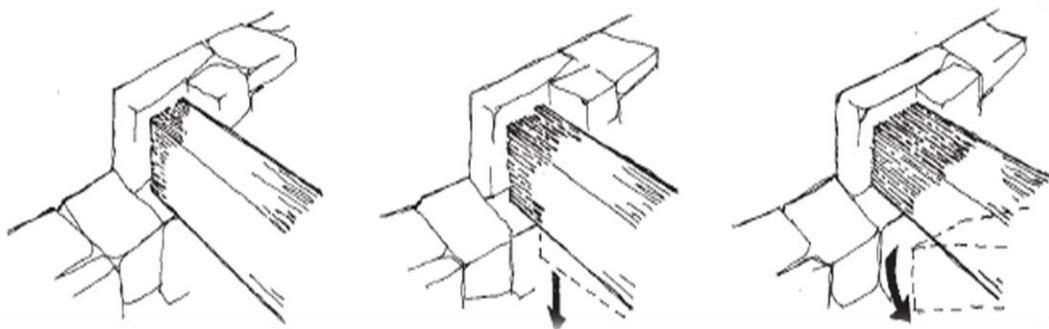
Les principaux dégâts constatés sur certaines parties de la structure en bois sont la pourriture, les fissures et la perte de solidité. Ils sont dus aux variations de température et d'humidité, à des causes biologiques et à des problèmes structurels. En outre, les insectes, les champignons ainsi que d'autres processus biologiques peuvent causer des dégâts et provoquer la dégradation des parties en bois, dont la pourriture se produit généralement dans les parties affectées par l'eau et en particulier celles qui sont encastrées dans le mur.

**Figure 1.27:** L'avancement de l'attaque des pourritures

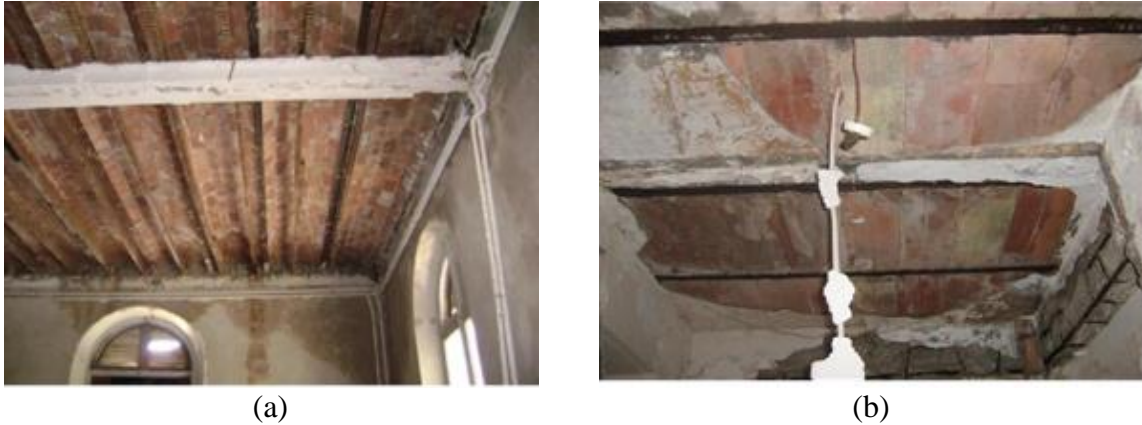
Les pathologies les plus couramment rencontrées dans ce type d'ouvrage est la corrosion de l'ossature métallique. Cette pathologie se traduit par une fissuration puis décollement de l'enduit en sous face du plancher (plafond), comme le montre la figure 1.28 b.

**Figure 1.28:** Désordres dans les planchers à ossature métallique

(a) Corrosion de l'ossature métallique. (b) Décollement de faux plafond

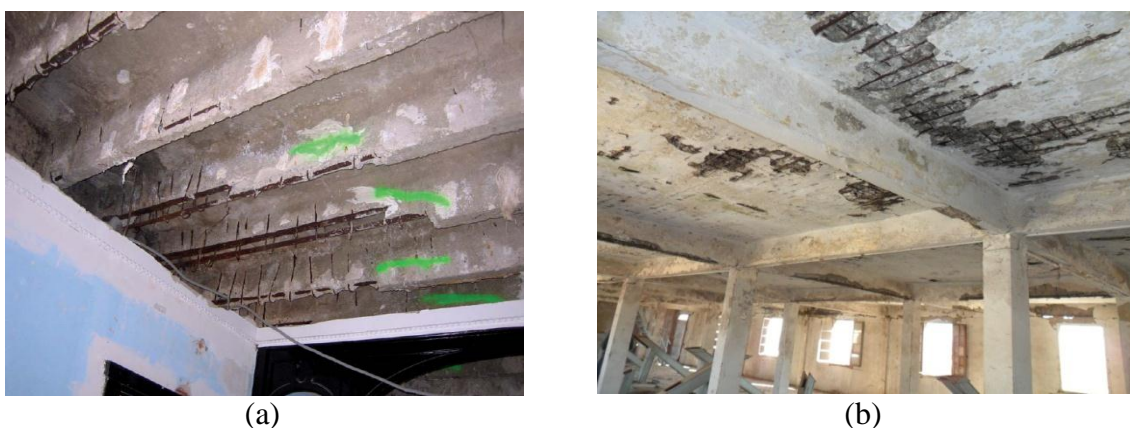
**Figure 1.29:** Désordres dans les planchers en béton armé

En général dans ce type de planchers les dégradations sont limitées et dues le plus souvent à des défauts de conception ou de mise en œuvre. On retrouve la corrosion des armatures ainsi que les éclatements de béton.

(a) La corrosion des armatures (Dalle nervurée). (b) Corrosion très avancée (Dalle pleine)

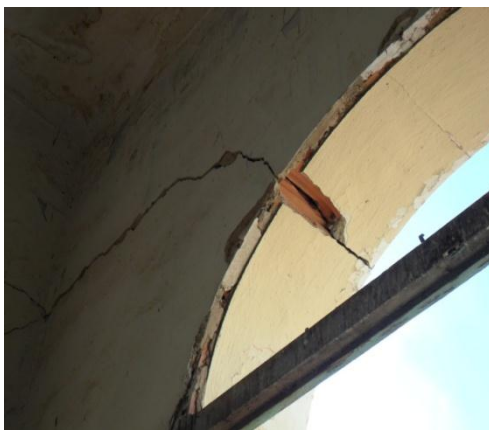
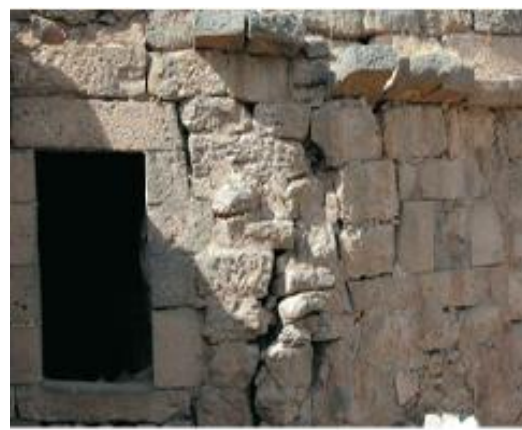
**Figure 1.30** : Désordres dans les murs en maçonnerie

- Le bouffement : Lorsque le parement se détache de la masse du mur, on parle de bouffement. C'est le signe qu'il n'y avait pas assez de boutisses dans le parement pour solidariser celui-ci avec l'intérieur du mur.

- Le déversement : il y a le déversement qui désigne l'éloignement du haut du mur par rapport à l'aplomb, sous l'effet d'une poussée latérale (par exemple un arbre qui pousse) ou d'un désordre dans les fondations.

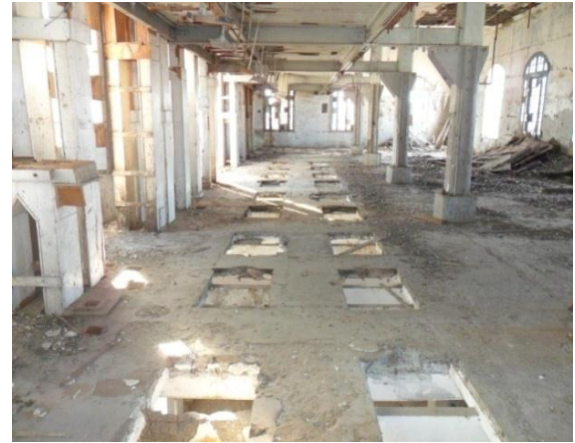
- (a) Flèche importante dans le plancher (2<sup>ème</sup> étage).
- (b) Des trous pour les conduites des machines.
- (c) Une nervure cassée.
- (d) Fissures au niveau de l'encastrement des nervures dans le mur.
- (e) La corrosion des armatures apparentes.
- (f) Les taches de rouille.
- (g) Effondrement des parties de plafond (le dernier étage).
- (h) Des tuyaux et des conduites en bois traversent les planchers.

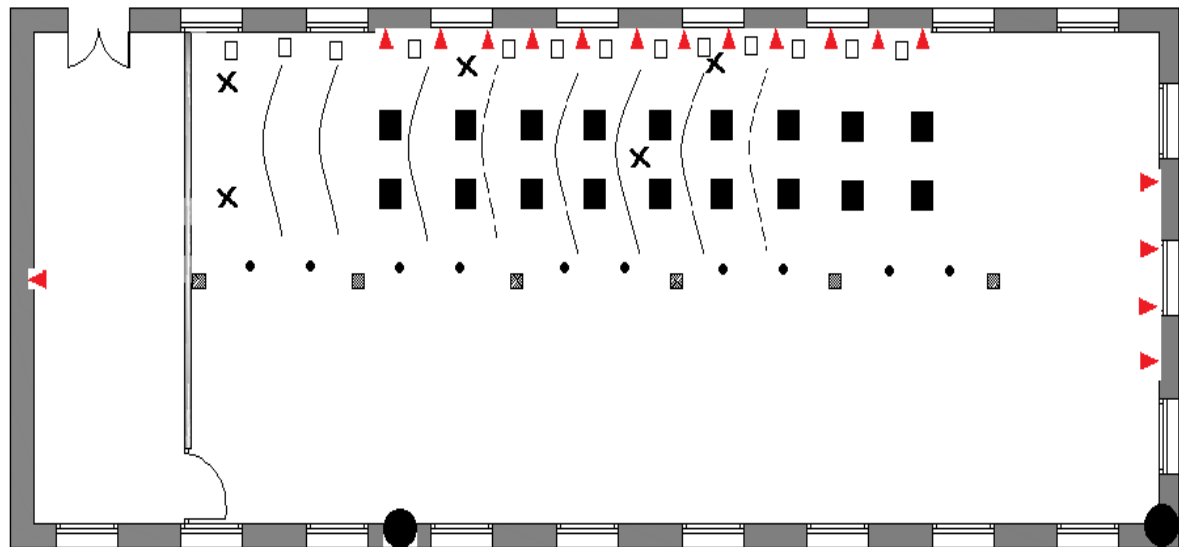
Figure 3.9 : Relevé graphique des pathologies des planchers

- Path1 : ■ Ouverture dans le plancher  
 Path2 : ● Fissure profond  
 Path3 : ■ Fissure superficiel  
 Path4 : ▲ Découlement d'enduits  
 Path5 : ✕ Trous de fixation des machines  
 Path6 : □ Conduite en bois  
 Path7 : { Flèche exagérée dans le plancher

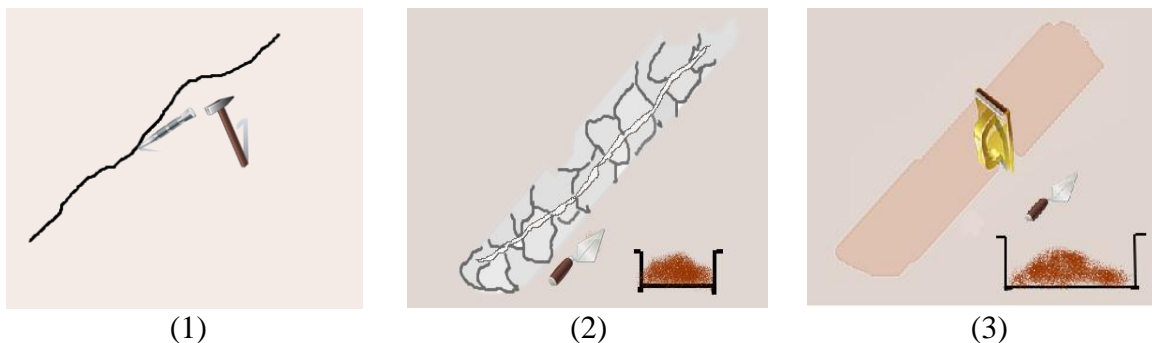
**Figure 4.1 : Traitement d'une fissure superficielle**

- Enlever toute la partie endommagée de l'enduit jusqu'à atteindre la partie saine [Figure 4.1 (1)].
- Nettoyer la surface décapée à l'aide d'une brosse
- Humidifier la surface de travail.
- Procéder à la mise en place d'un enduit classique (01 volume de chaux plus 02 volumes du sable) [Figure 4.1 (2)].
- Une finition traditionnelle à l'aide d'une taloche [Figure 4.1 (3)].

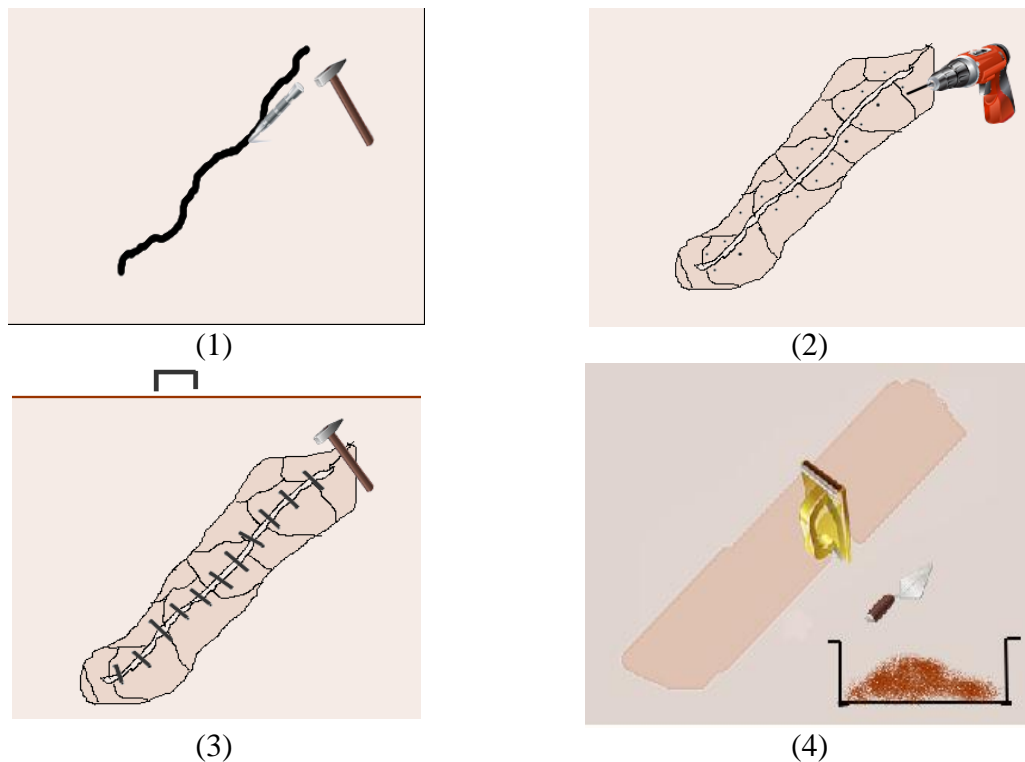
**Figure 4.2 :** Technique des agrafes

- Décaper les enduits autour de la fissure à l'aide d'un ciseau et marteau [Figure 4.2 (1)]
- Nettoyer la surface par une brosse.
- Préparation des armatures d'acier ( $\phi 8$ ) de forme des agrafes
- Fait des trous de diamètre ( $\phi 6$ ) par une perceuse dans les deux cotés de la fissure [Figure 4.2 (2)].
- Introduire les agrafes dans les trous à l'aide d'une massât [Figure 4.2 (3)].
- La finition par un mortier bien dosé en ciment [Figure 4.2 (4)].

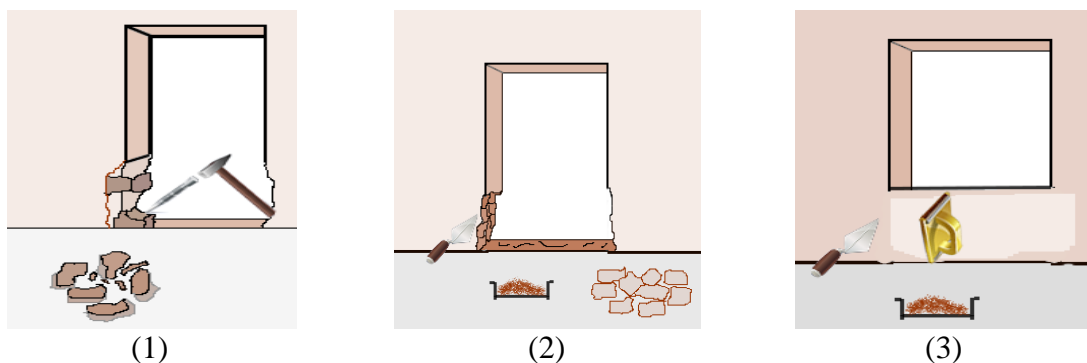
**Figure 4.3 :** Réparation des murs démolis

- Enlever les pierres instables et nettoyer les surfaces dégagées à l'aide d'une brosse [Figure 4.3 (1)].
- La reconstruction des murs démolés avec la même manière et la même nature des pierres [Figure 4.3 (2)].
- préparer un mortier de chaux plus ciment pour assembler les pierres.
- Procéder à la mise en place d'un enduit classique (01 volume de chaux plus 02 volumes du sable) [Figure 4.3 (3)].
- conservant les techniques de finition traditionnelles, talochées et lissées en respectant l'irrégularité de la maçonnerie (Poineau D. et Bouineau. A, 2011).

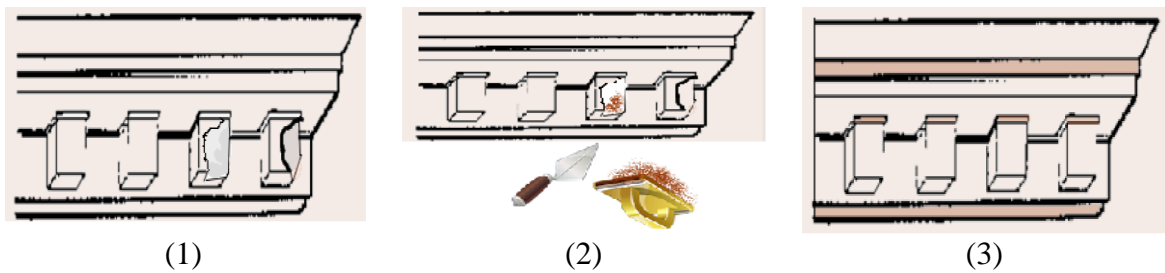
Figure 4.4 : Réparation des éléments décoratifs

- La reprise des éléments décoratifs endommagés et le refaire par la sculpture de plâtre
- Décaper les zones dégradées (les fissures en plaque) et le refaire avec les mêmes matériaux et la même texture.
- Nettoyage des surfaces de la façade a l'aide d'une brosse.
- La peinture de la façade ne doit pas être par une peinture d'huile pour assurer la respiration des murs en maçonnerie.

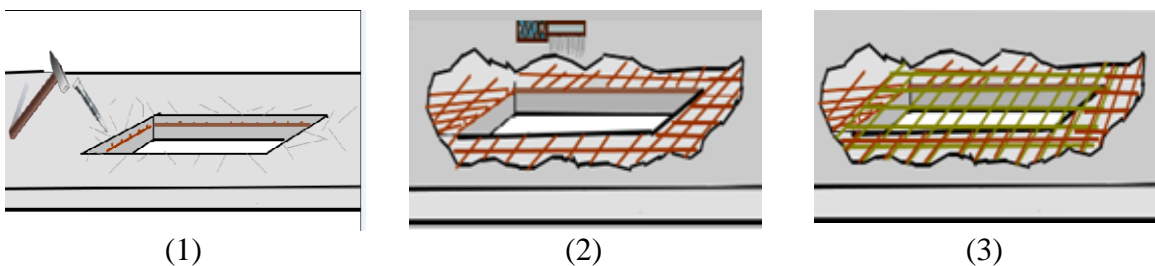
Figure 4.5 : Etapes de réparations des ouvertures

- Procéder à la mise en place d'un bon échafaudage
- Enlever les parties de béton dégradé [Figure 4.5 (1)].
- Voir l'état du ferrailage existant, si la corrosion est localisée ou généralisée.
- Enlever la rouille des aciers corrodés par une brosse métallique ou un système de sablage [Figure 4.5 (2)].
- Mettre des aciers de couture dans les zones et les ouvertures où les armatures sont perdues, avec une fixation (par fillette d'attache) entre l'ancien et le nouveau ferrailage, en tenant compte des longueurs d'ancrage [Figure 4.5 (3)].
- Nettoyer les surfaces dégagées à l'aide d'eau sous pression ou l'air comprimé.
- Faire un coffrage au-dessous des trous et des ouvertures.
- Un coulage de béton avec adjuvant ou colle spéciale qui permet de lier le nouveau et l'ancien béton (on utilise des résines d'exempt).
